Exposé zum Verkehrswert - Gutachten vom 12.05.2023

Gericht Aktenzeichen	Amtsgericht Weiden i.d.OPf. (Abt. für Immobilienvollstreckung) 2 K 1/23
Bewertungsobjekt	Individual-Wohnanwesen (Zweifamilienhaus) 92681 Erbdorf, Hauxdorfer Weg 6 ... <i>Grundbuch Erbdorf Blatt 3587</i>
Grundstück	Gemarkung Erbdorf Flst. 582 ... Reihen-Grundstück, Gefälle zum Bach; Grundstücksgröße 1.490 m² ... ca. 710 m ² Südteil / ca. 780 m ² Nordteil; Lage am südöstl. Stadtrand von Erbdorf (ländl. Kleinstadt mit rd. 5.100 Einw. im LK Tirschenreuth / OPf); Mischgebiet „MI“; an der N-Seite d. Hauxdorfer Weg; bebauter Südteil am Hauxdorfer Weg im B-Plan-Gebiet „Südöstl. Stadtgebiet“
Bauliche Anlagen	Wohnhaus, Garagengebäude, Nebengebäude, Außenanlagen

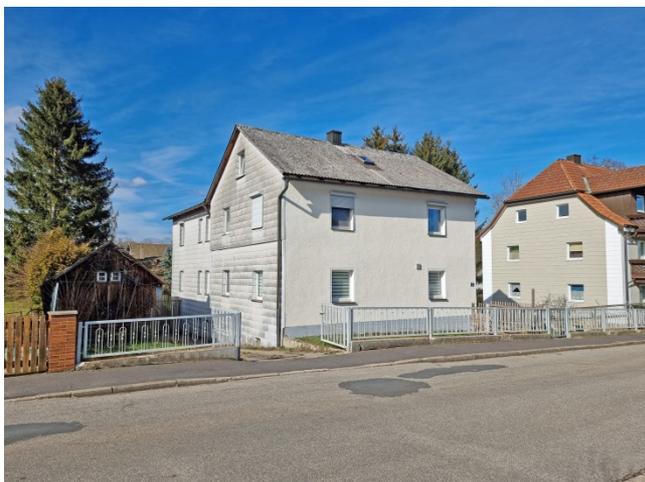
NG West **Wohnhaus** Nachbar Nr. 4
Ansicht vom Hauxdorfer Weg

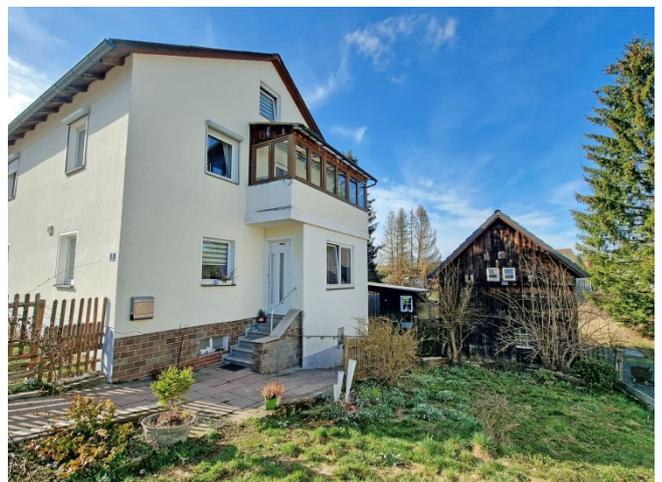
S-Seite ... **Wohnhaus** ... O-Seite **Neb.geb. Ost**
Ansicht von der Grundstücks-SO-Ecke
