GUTACHTEN

Art: Verkehrswertermittlung nach § 194 BauGB - Kurzfassung

Anwesen: Prichsenstadt, Laub 24

Datum: 20.12.2024

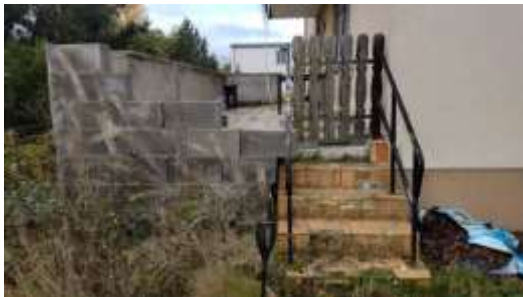
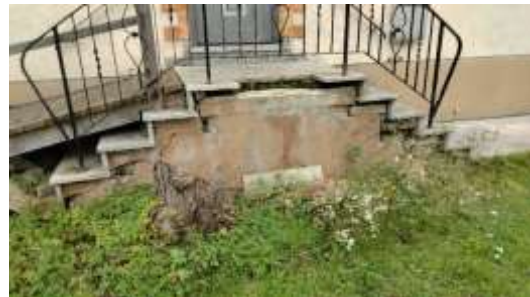
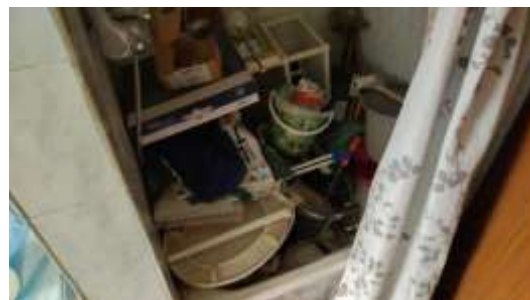
- Balkon, Obergeschoss: Die Terrassen-Umwehrung weist mechanische Beschädigungen auf, bzw. ist teilweise nicht mehr vorhanden. Die Standsicherheit wurde nicht überprüft.
- Balkon, Obergeschoss: Der Bodenbelag weist überdurchschnittlichen Moosbewuchs auf.
- Fassade: Die Giebelfassade weist Verschmutzungen sowie Verfärbungen auf.
- Die außenliegenden Holzbauteile weisen überdurchschnittliche Verwitterungsspuren auf.
- Die Eingangstreppe weist mechanische Beschädigungen auf.
- Insgesamt machen die Oberflächen, die Sanitärausstattung sowie die Gebäudetechnik einen verbrauchten Eindruck.
