SACHVERSTÄNDIGENBÜRO PLOSSL
IMMOBILIEN & BEWERTUNG

Gutachten über den Verkehrswert

Anonymisierte Kurzversion für die Internetveröffentlichung

Zweifamilienhaus mit landwirtschaftlichen Nebengebäuden
 Seulohe 11
 92266 Ensdorf

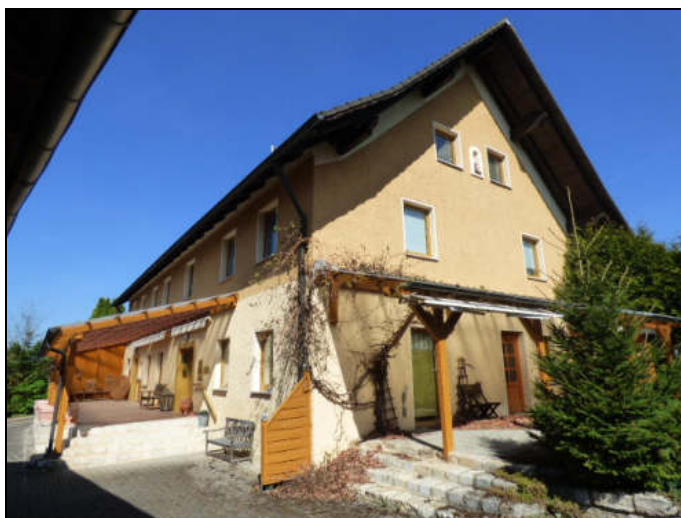
- Zweifamilienhaus (1): Unbekanntes Baujahr der Renovierung/Modernisierung

Erkennbar sind Sanierungs-/Modernisierungsmaßnahmen wie folgt:

Fenster, Außentüren, Überdachungen, Terrasse/Zugangsbereich, insgesamt mittlerer bis mäßiger baulicher Gesamtzustand.

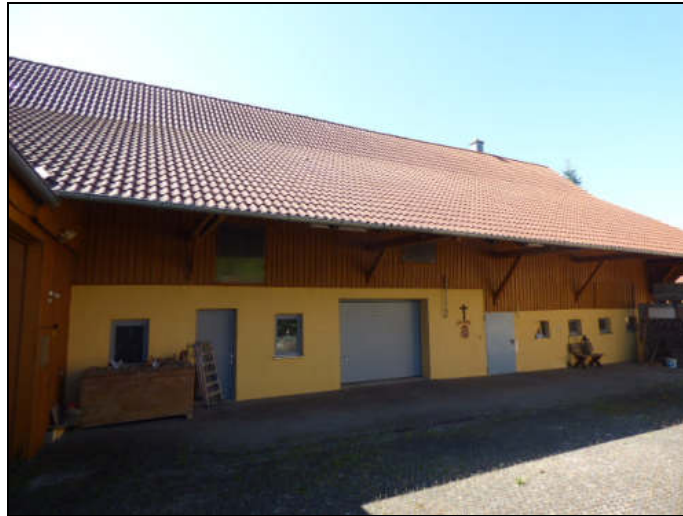
- Rinderstallung (2): Unbekanntes Baujahr der Renovierung/Modernisierung

Erkennbar sind Sanierungs-/Modernisierungsmaßnahmen wie folgt:
Fenster, Außentüren, Tor, Dacheindeckung, Anstrich Fassade, insgesamt guter baulicher Gesamtzustand.

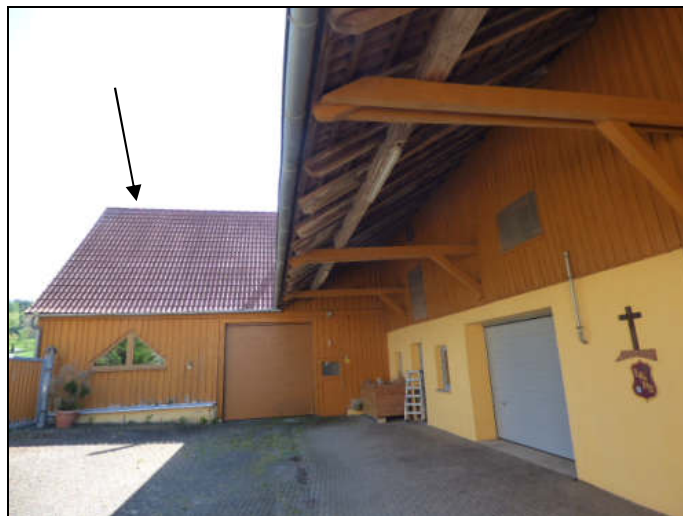
- Scheune (3): Unbekanntes Baujahr der Renovierung/Modernisierung

Erkennbar sind Sanierungs-/Modernisierungsmaßnahmen wie folgt:
Fenster, Tor, Dacheindeckung, Anstrich Fassade, insgesamt guter baulicher Gesamtzustand, jedoch Instandhaltungsstau vorhanden.

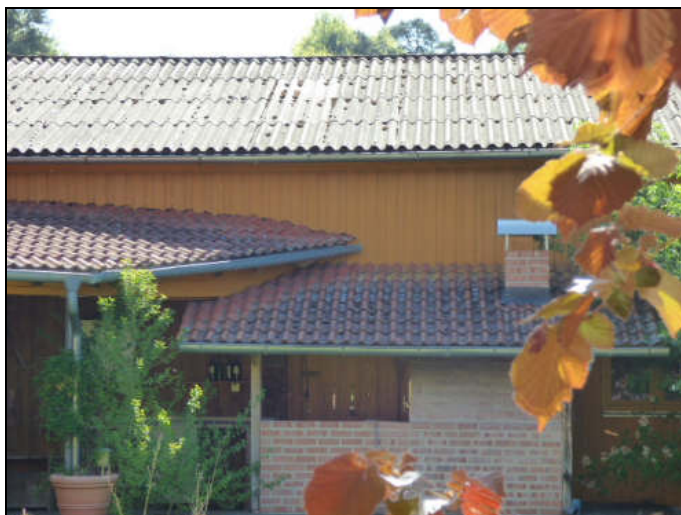
- Maschinenhalle (4): Unbekanntes Baujahr der Renovierung

Erkennbar sind Sanierungs-/Modernisierungsmaßnahmen wie folgt:
Anstrich Fassade, insgesamt vermutlich mittlerer baulicher Gesamtzustand, jedoch Instandhaltungsstau vorhanden, alte Dacheindeckung mit Welleternit o. ä.

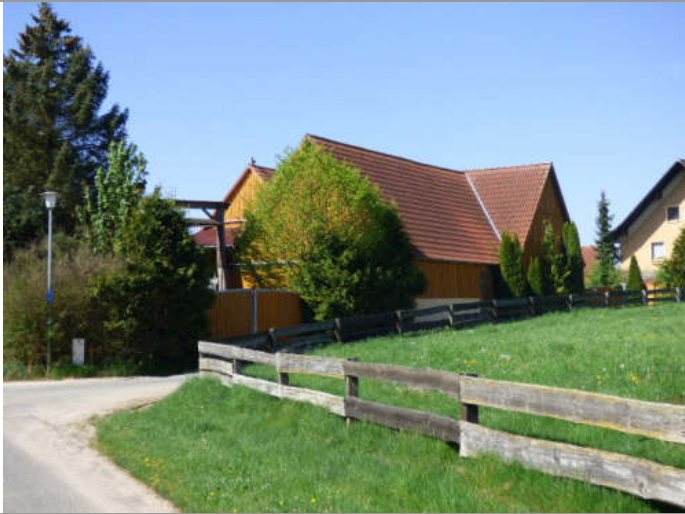
Bild 10

Gesamtansicht Gebäude 3 und tlw. 2
Bild 11

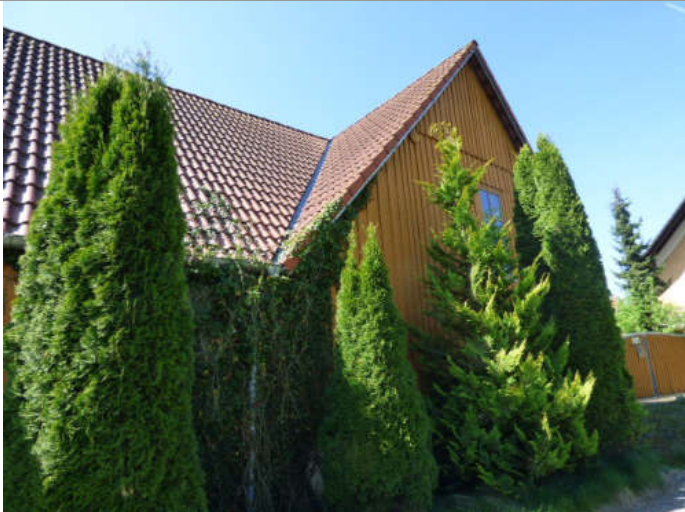
Gesamtansicht Gebäude 3 von Nordosten
Bild 12

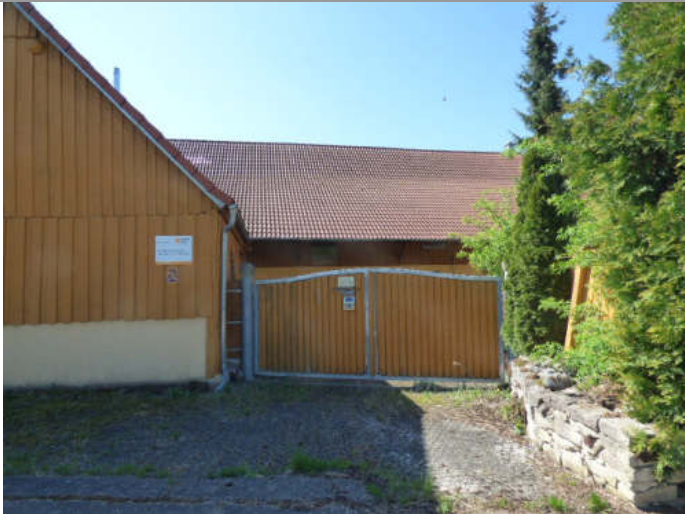
Zufahrtbereich von Flst.-Nr. 760/2 (Nordseite), zwischen Gebäude 1 und 3 gelegen, im Hintergrund Gebäude 2

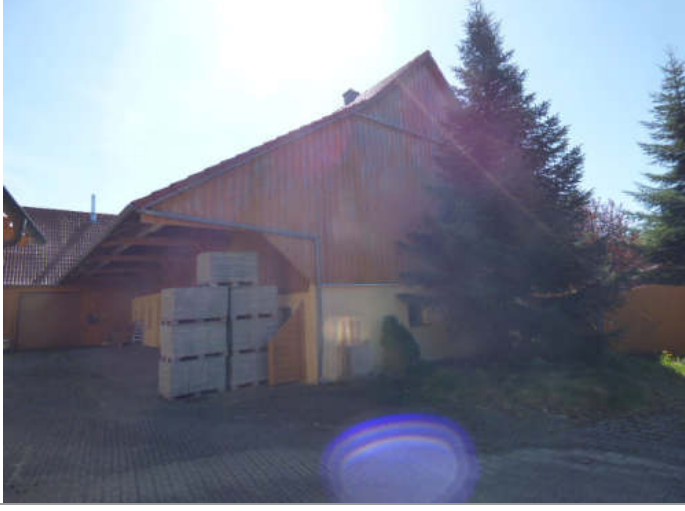
Gesamtansicht Gebäude 2, links im Hintergrund Gebäude 3

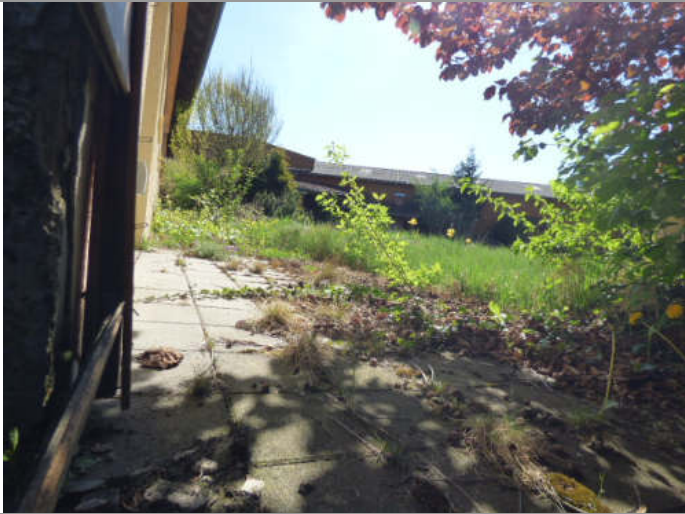
Bild 19

Fotografie durch einen Torspalt auf Gebäude 4
Bild 20	 
	Luftbild Gebäude 2 und 4
Bild 21	 
	Luftbild Gebäude 1 (rechts unten), Gebäude 2 und links Gebäude 3 sowie links oben Gebäude 5 und Teil Gebäude 4
