**Geschäftszeichen: 1 K 68/23**

### Auszug aus dem **Verkehrswertgutachten**

des oben genannten Sachverständigen über den Verkehrswert nach § 194 BauGB für die **Vereinigten Wohnungen gemäß Aufteilungsplan Nrn. 1 und 2 im UG und EG**

**Lerchensteige 4, 91448 Emskirchen, Fl.-Nr. 1253/22, Gemarkung Emskirchen**

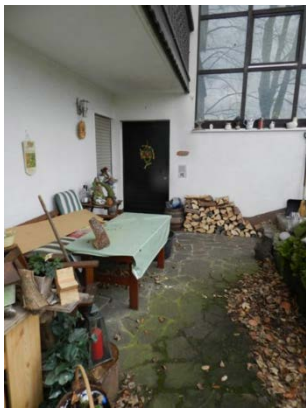
Zugangstür im EG,  
Ansicht von Osten

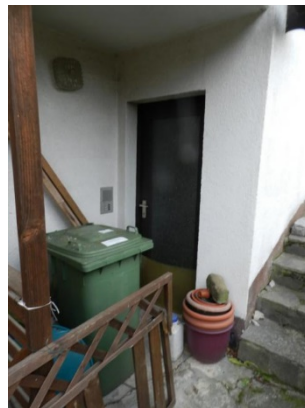
Zugangstüre im UG,  
Ansicht von Süden
