GUTACHTEN

AZ: 2 K 74/22; über den Verkehrswert nach § 194 BauGB - zum Wertermittlungsstichtag 21.04.2023 – des Grundstücks Fl.Nr. 64/4 der Gemarkung Neundorf, Neundorf 54, 96268 Mitwitz

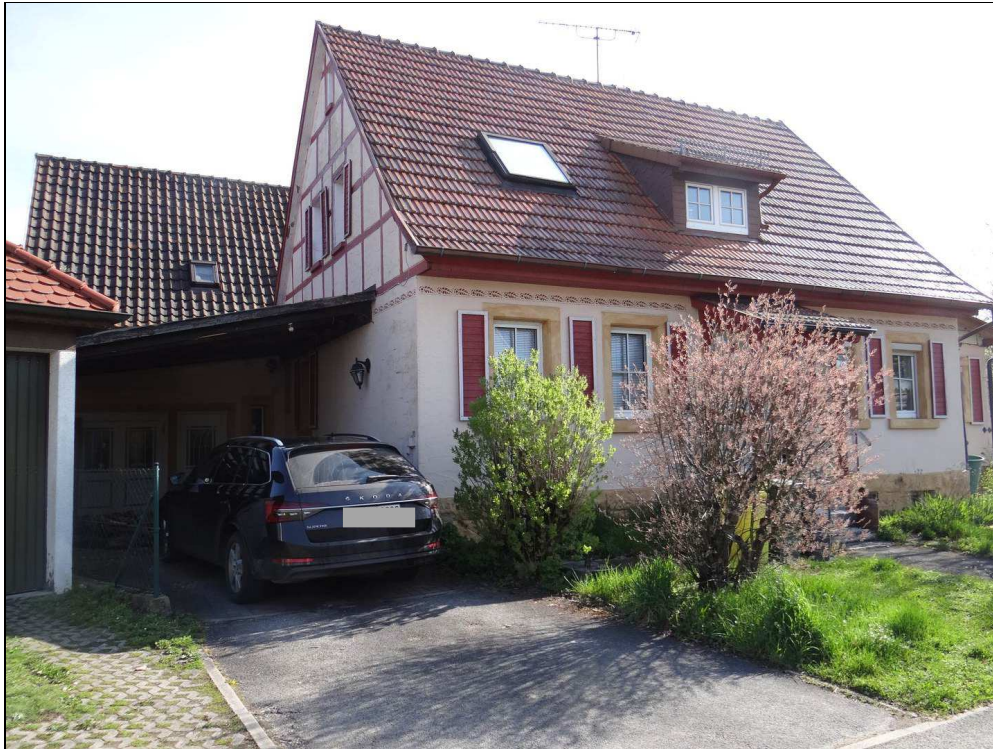
Bild 1: Blick auf das Anwesen von Westen

Beim Bauwerk handelt es sich gemäß Aktenlage und der durchgeführten Außenbesichtigung um ein freistehendes, eingeschossiges, in Mischbauweise (Massiv-/Holzfachwerkkonstruktion) errichtetes, teilweise unterkellertes Einfamilienhaus mit ausgebauter Dachgeschossetage. Das Wohngebäude wurde laut vorliegender Unterlagen um 1913 errichtet. Nach Augenschein ist davon auszugehen, dass nachträglich bauliche Modifikationen (Anbauten) an der südöstlichen sowie an der nordöstlichen Gebäudeseite durchgeführt wurden.

- Fassade bzw. Außenbauteile stellenweise mit Witterungsmerkmalen behaftet

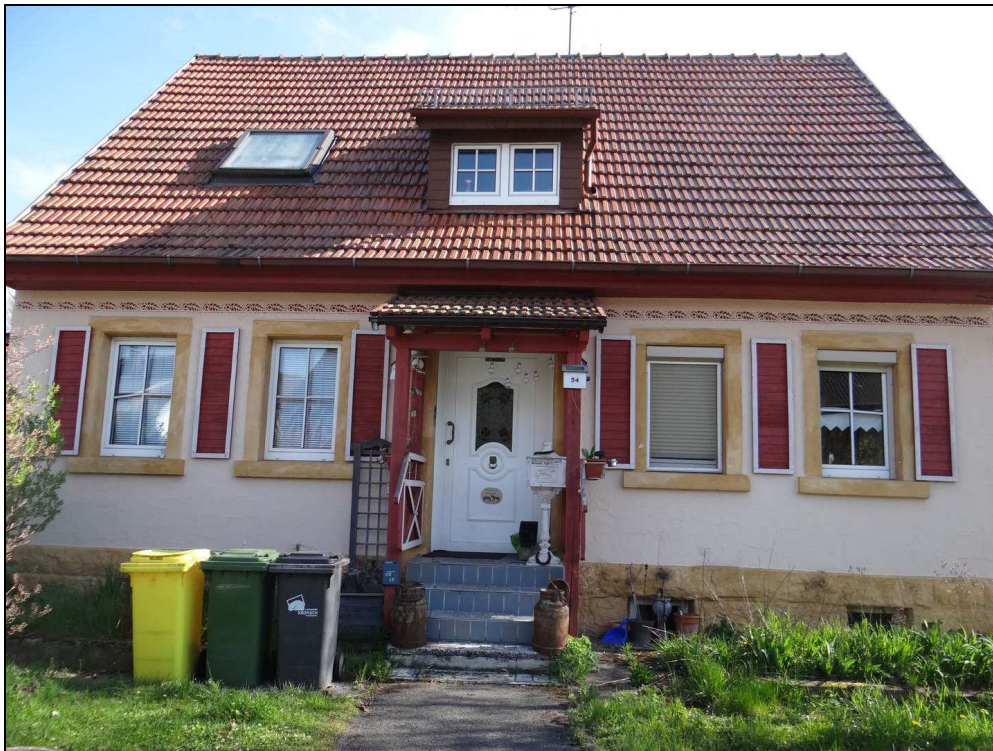
Bild 2: Süd-West-Ansicht

Der Eingangsbereich besteht an der südwestlichen Gebäudeseite. Das Wohngebäude weist laut vorliegender Planzeichnungen auf der Erdgeschossetage einen Flur mit Treppenaufgang, zwei Kammern, eine Wohnstube, eine Küche sowie eine Waschküche auf. Auf der Dachgeschossetage befinden sich gemäß Planzeichnung drei Kammern, ein Flur sowie zwei Dachbodenräume. Bezüglich der Raumaufteilung wird auf die Bauplanzeichnungen in der Anlage des Gutachtens verwiesen. In diesem Zusammenhang ist erwähnenswert, dass auf Grund der baulichen Erweiterungen vermutlich mit einer z.T. abweichenden Grundrissaufteilung bzw. Raumanordnung zu rechnen ist.
