SACHVERSTÄNDIGENBÜRO PLOSSL  
IMMOBILIEN & BEWERTUNG

### Gutachten über den Verkehrswert

### Innen- und Außenbesichtigung möglich! Abbruchobjekt!

Älteres Einfamilienhaus mit Nebengebäude und Doppelcarport  
Amberger Straße 25  
93142 Maxhütte-Haidhof

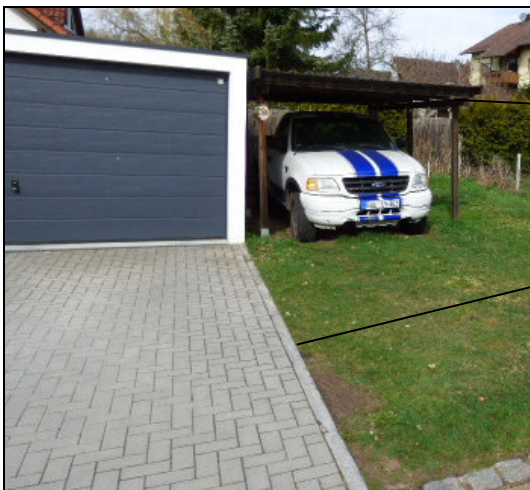
- Für die Nebengebäude (2) als Grenzbebauung zur Nordwestgrenze zu Flst.-Nr. 136/20 lagen keine genehmigten Baupläne vor (Lagergebäude/Doppelcarport).
- Auf dem Bewertungsgrundstück befindet sich ein von einem Dritten errichtetes einfaches Holzcarport:

Fremdcarport

Lt. Mitteilung des Eigentümers wurde das Carport von

errichtet, die Nutzung des Grundstücksteils erfolgt unentgeltlich, es wurde lt. dem Eigentümer kein Vertragsverhältnis irgendeiner Art abgeschlossen. Die Nutzung dieser Teilfläche wird vom Eigentümer nur geduldet.

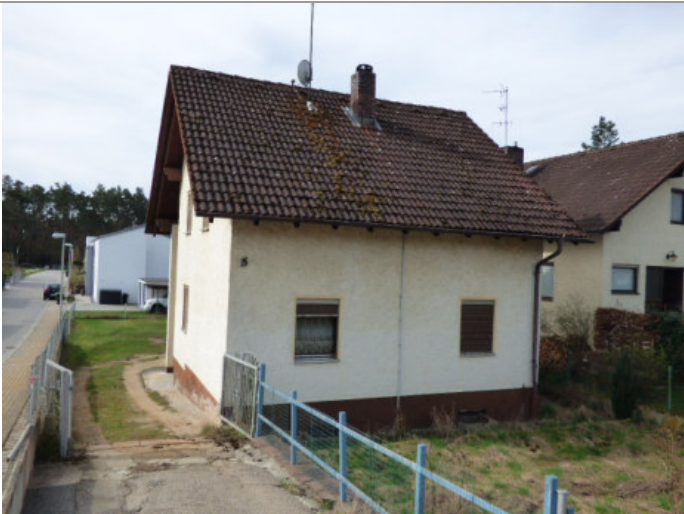
Bild 1

Gesamtaußenansicht von Norden (Straßenseite)
Bild 2

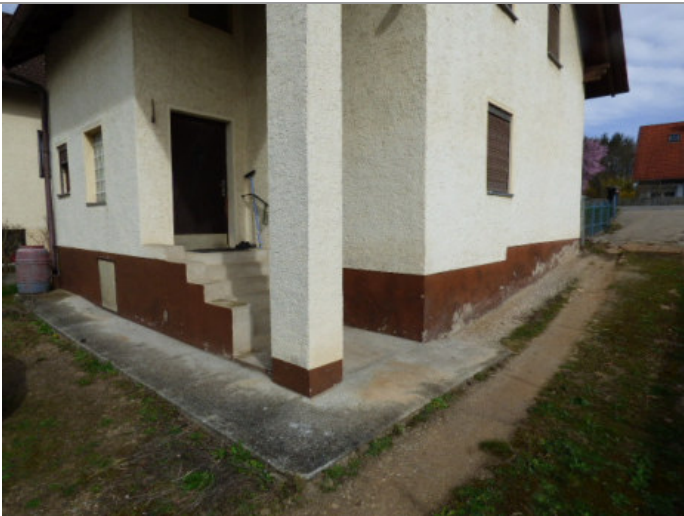
Gesamtaußenansicht von Südosten (Gartenseite)
Bild 3

Teilansicht Hauszugangsbereich, rechts sichtbar am Sockelbereich umfangreiche Feuchtigkeitsschäden

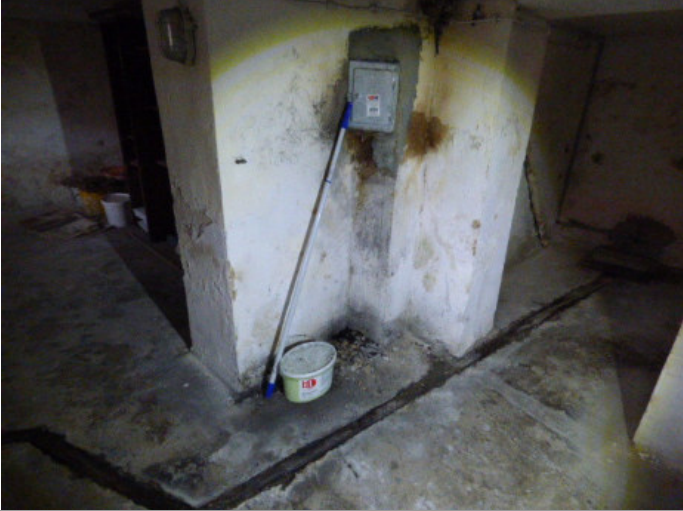
Bild 19

Kellerraumbeispiel, Detailsicht Wandbereich/Kamin
Bild 20

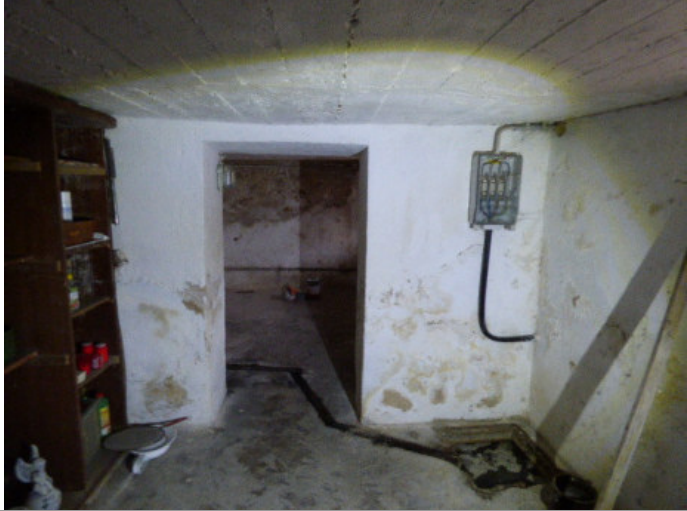
Bild 22

KG: Kellerraumbeispiel mit Strom-Hausanschluss	
Bild 23
