GUTACHTEN

Art: Verkehrswertermittlung nach § 194 BauGB - Kurzfassung

Anwesen: Höchberg, Wagnergäßchen 5

Datum: 30.04.2025

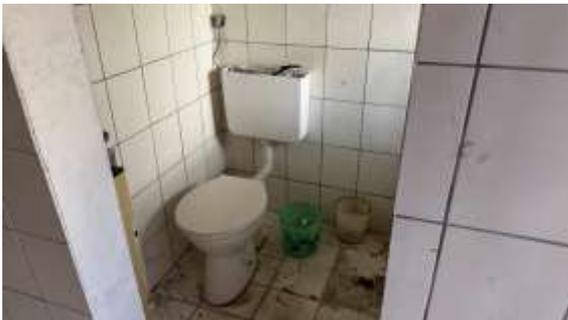
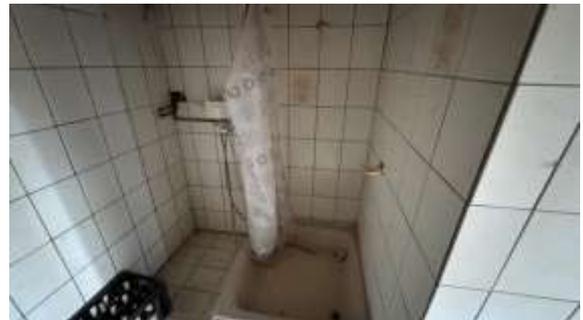
Untergeschoss:

Das Untergeschoss wird von außen begangen. Der Ausbau ist mit einem Sanitärraum vollzogen mit WC und Dusche. Raumhöhe im Untergeschoss geschätzt ca. 1,9 m.

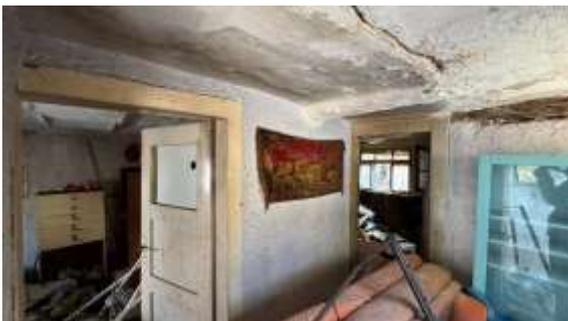
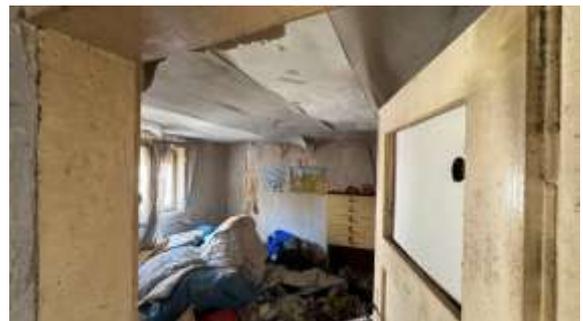
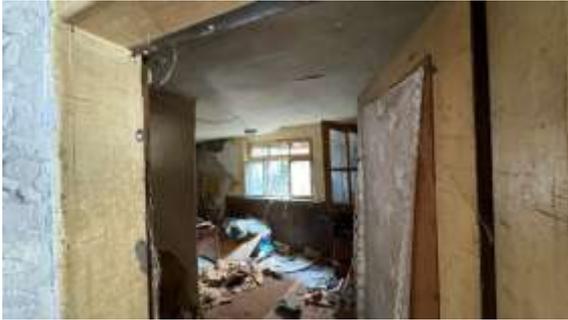
Erdgeschoss:

Das Erdgeschoss ist am Eingang mit Möbeln verbarrikiert. Die Räume konnten nur von der Eingangstüre aus überblickt werden. Ein Begehen der Räume war nicht möglich.

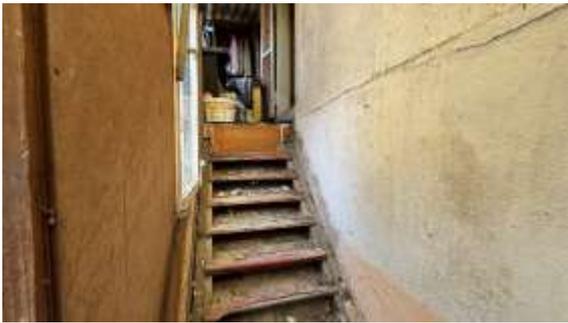
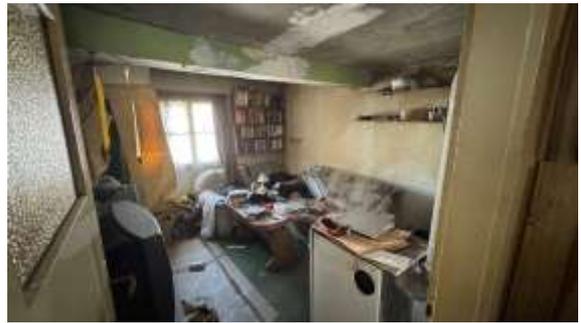
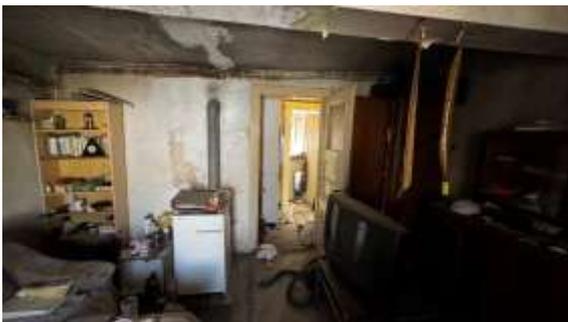
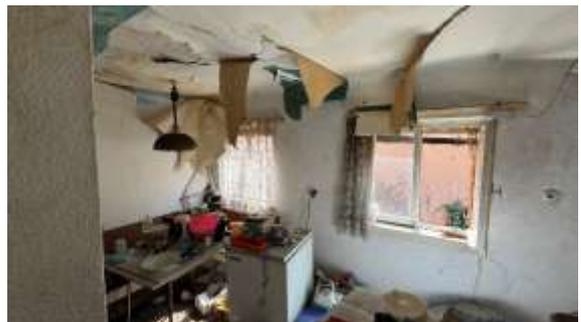
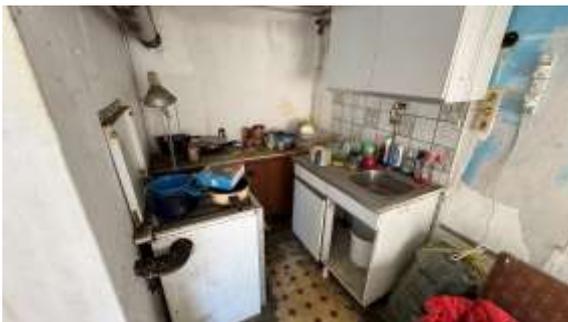
Obergeschoss:

Augenscheinlich ist der Innenausbau und die technische Gebäudeausstattung vollständig verbraucht. Ob die Baukonstruktion, insbesondere Außenwände, Geschossdecken und Dach grundsätzlich noch funktionsfähig sind, oder im wirtschaftlichen Sinne reparaturfähig sind, wurde vom Unterzeichner nicht untersucht.

Der Instandhaltungszustand ist als erheblich unterdurchschnittlich zu bezeichnen. Eine umfassende Instandsetzung aller Baugewerke ist augenscheinlich erforderlich.

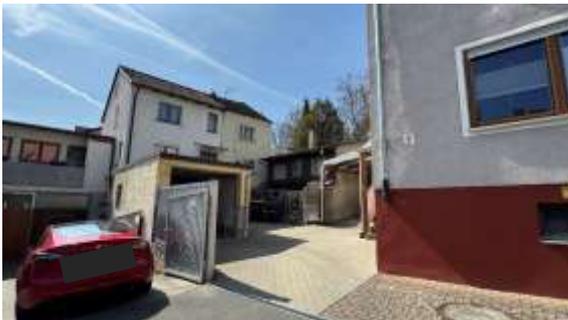
Zuweg über Flurnummer 233 und 237/2

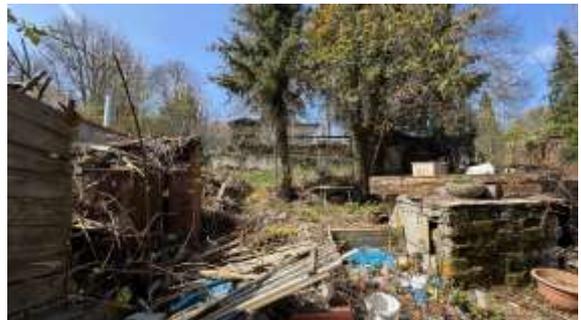
Bauliche Außenanlagen sind nicht vorhanden. Das Grundstück ist stark bewachsen.

Außenbereich West
