RICHARD SAUER
ARCHITEKT DIPL.-ING. (UNIV. + FH)

EXPOSÉ

AZ: 1 K 83/22; über den Verkehrswert nach § 194 BauGB - zum Wertermittlungstichtag 30.03.2023 – des Grundstücks Fl.Nr. 177
der Gemarkung Teuschnitz, Lange Straße 41,
96358 Teuschnitz

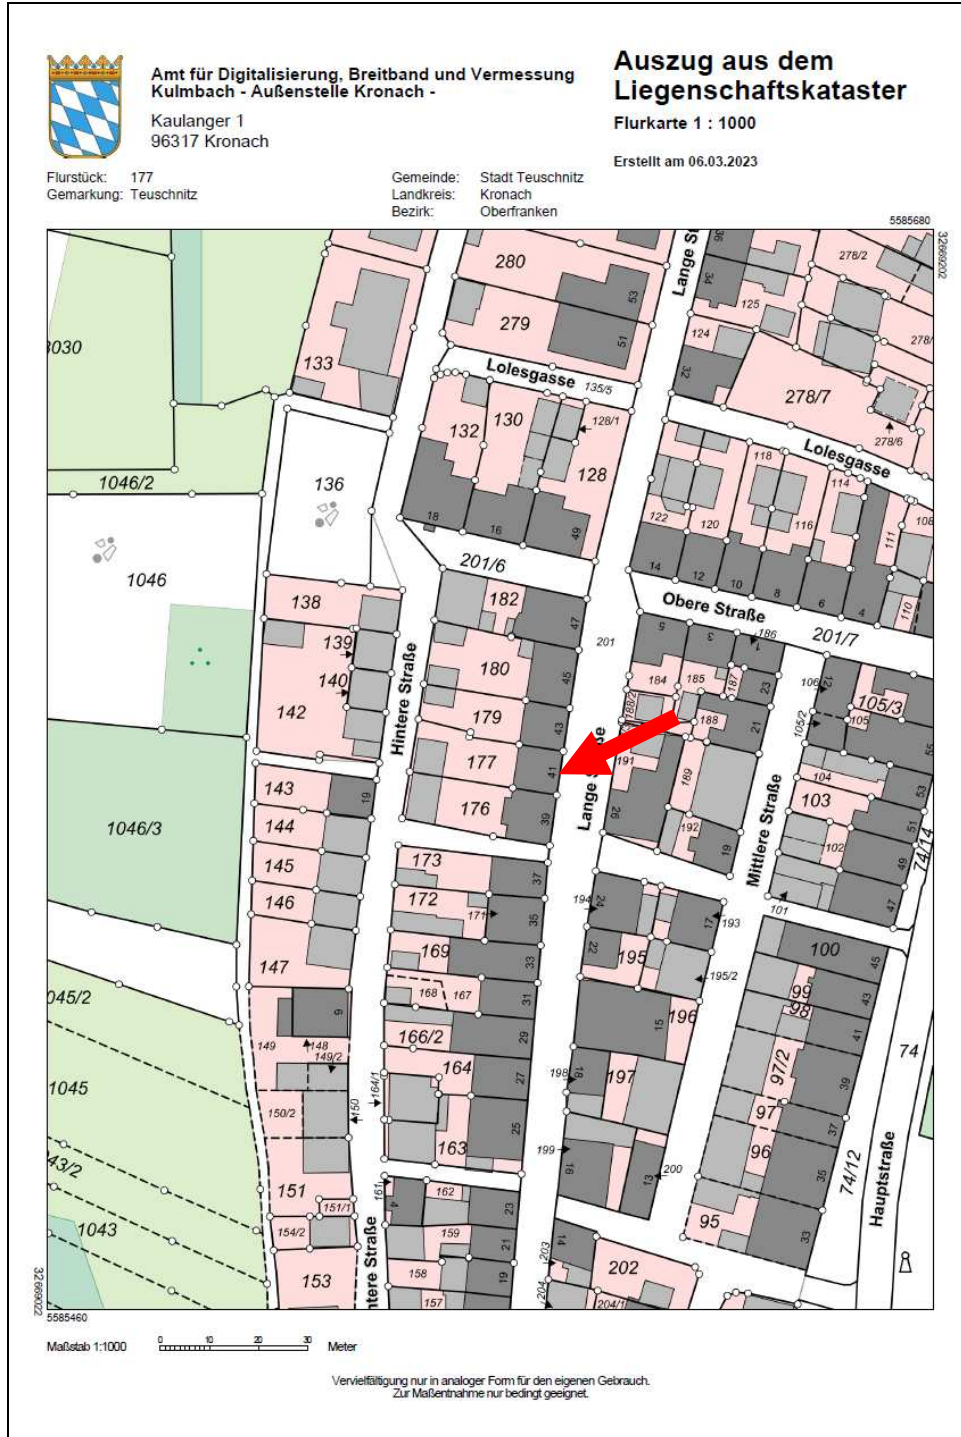
Lageplan (ohne Maßstab)

Die Form des zu bewertenden Grundstücks Fl.Nr. 177 ist als nahezu rechteckig geschnitten (siehe Lageplan) zu beschreiben. Das Gelände des Grundstücks steigt von

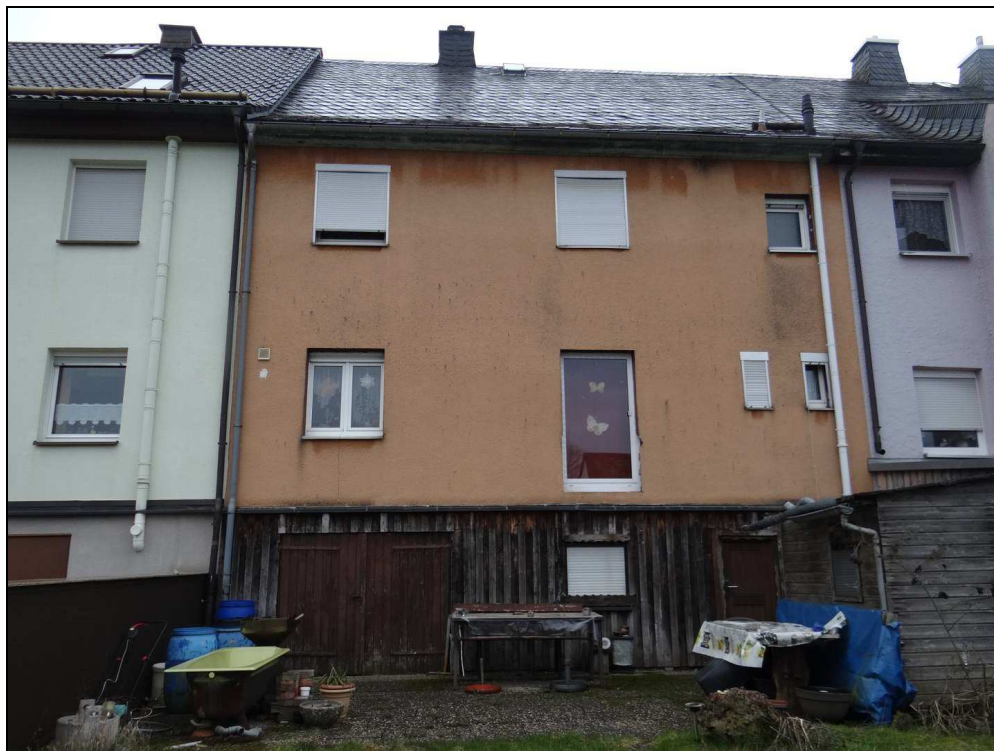
Bild 2: West-Ansicht Wohngebäude

- Fassade bzw. Außenbauteile stellenweise mit Witterungsmerkmalen behaftet
- Putzfassade weist vereinzelt Instandhaltungsrückstau auf (Risse, Abplatzungen etc.)
- Eingangsstufen an der Haustüre tlw. schadhaft (Rissbildungen etc. erkennbar)
- bodentiefe Fensterelement (EG westlich) ohne Absturzsicherung (Geländer o. ä.)

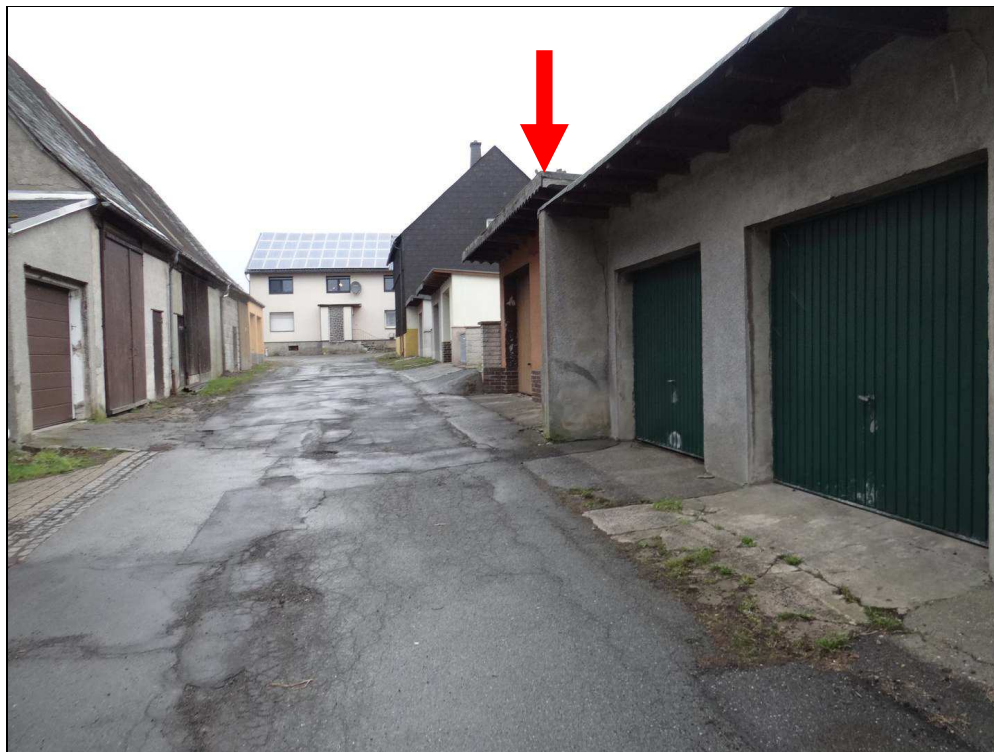
Bild 3: Süd-West-Ansicht des Garagengebäudes

- Fassade bzw. Außenbauteile stellenweise von Witterungseinflüssen gekennzeichnet
- Putzfassade weist vereinzelt Instandhaltungsrückstau auf (Risse, Abplatzungen etc.)
