OBJEKTDARSTELLUNG

Wohnhaus (Teilunterkellerung, Erd-/Ober- nicht ausgebautes Dachgeschoss)

Zwangsversteigerung

Großeubucher Weg 6, 91338 Igendorf OT Oberlindelbach

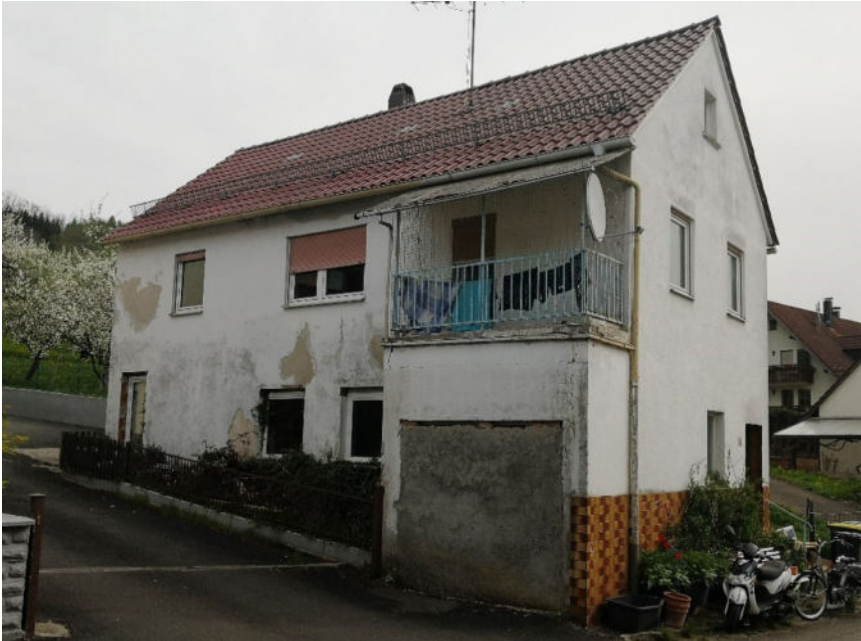
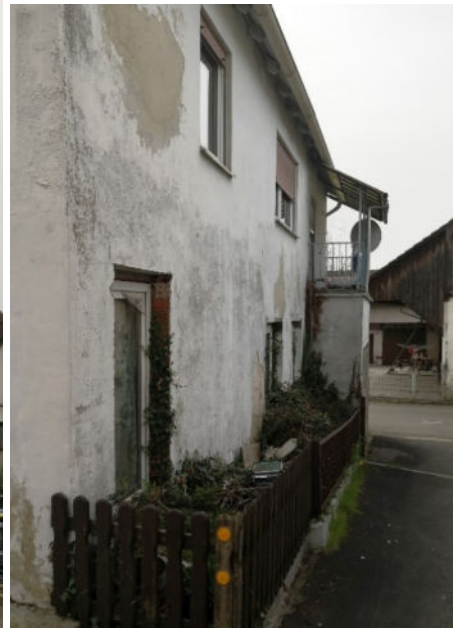
Sichtbar zugemauerte ehemalige Garagenzufahrt, dieser Teil(bereich) dient nun als Küche

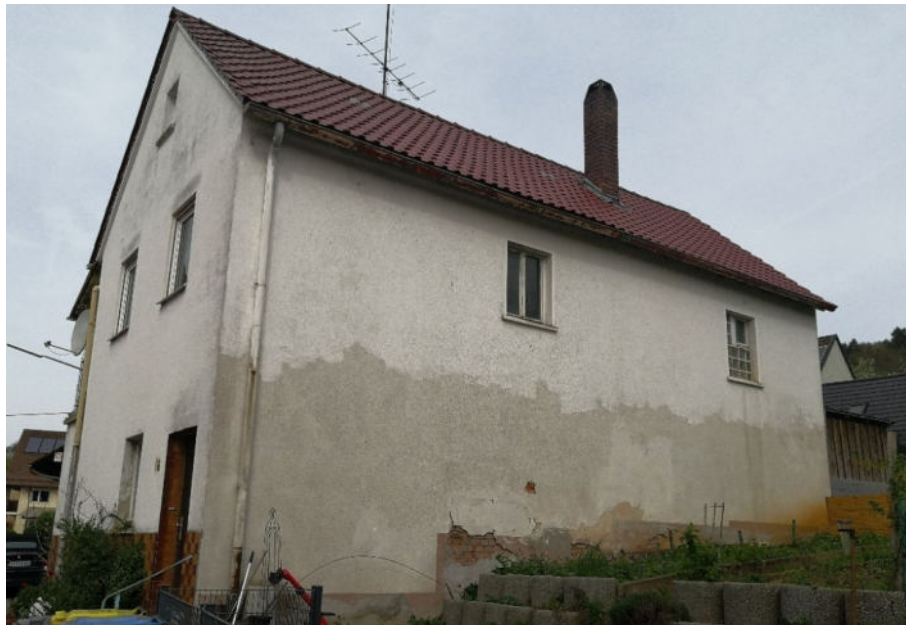
Traufseite mit massiven Putzschäden
-Teilweise aufsteigende Feuchtigkeit-

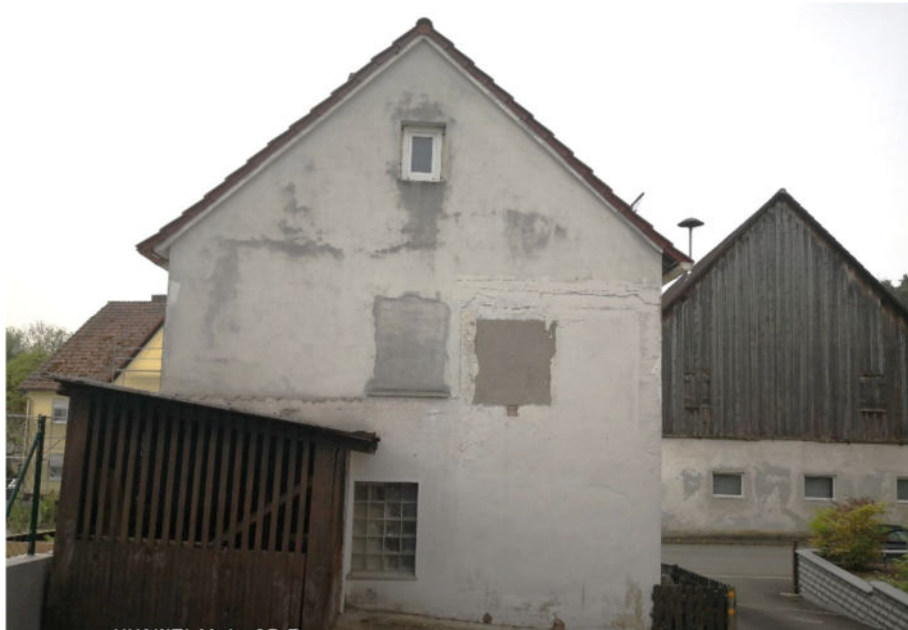
Fehlende Abschlussarbeiten an der Fassade nach Vermauerung der ehemaligen Fensteröffnungen

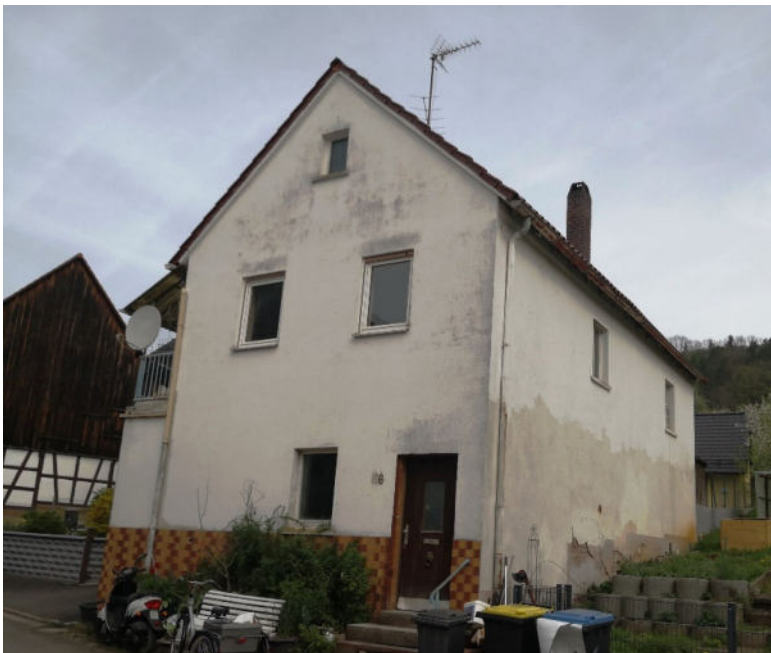
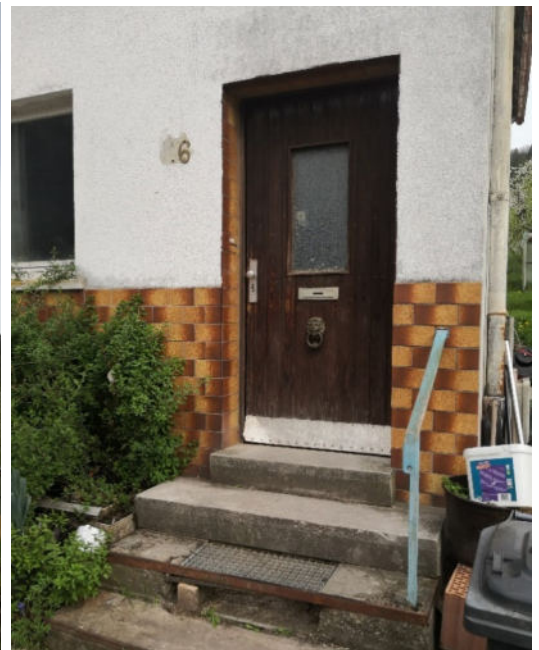
Schadhafte Hauszugangstreppe, direkt vom öffentlichen Grund gehend

Technik/Ausstattung	<p>Der Hauseingang erfolgt über eine mehrstufige herabgewirtschaftete und schadhafte Treppenanlage, direkt abgehend vom Gehweg. Die Haustüre ist ebenso herabgewirtschaftet. Die vorhandenen Bodenbeläge, teils Fliesen, PVC und Laminat, sind lose, schadhaft wie auch großflächig Zement-/Estrichboden bestehend ist. Wände/Decken sind z.T. verputzt/gestrichen und gefliest, weisen großflächig Schäden und z.T. Rohbaustand auf.</p>
