GUTACHTEN

über die Ermittlung des Verkehrswertes (i.S.d. § 194 Baugesetzbuch)

25/100 Miteigentumsanteil (MEA) an dem Grundstück Fl.Nr. 104 Schwedengasse 4 mit 121 m², 84048 Mainburg, verbunden mit dem Sondereigentum an dem Speicherraum im Dachgeschoss und dem Kellerraum im Aufteilungsplan mit Nr. 4 bezeichnet, vorgetragen im Grundbuch von Mainburg, Blatt 7874

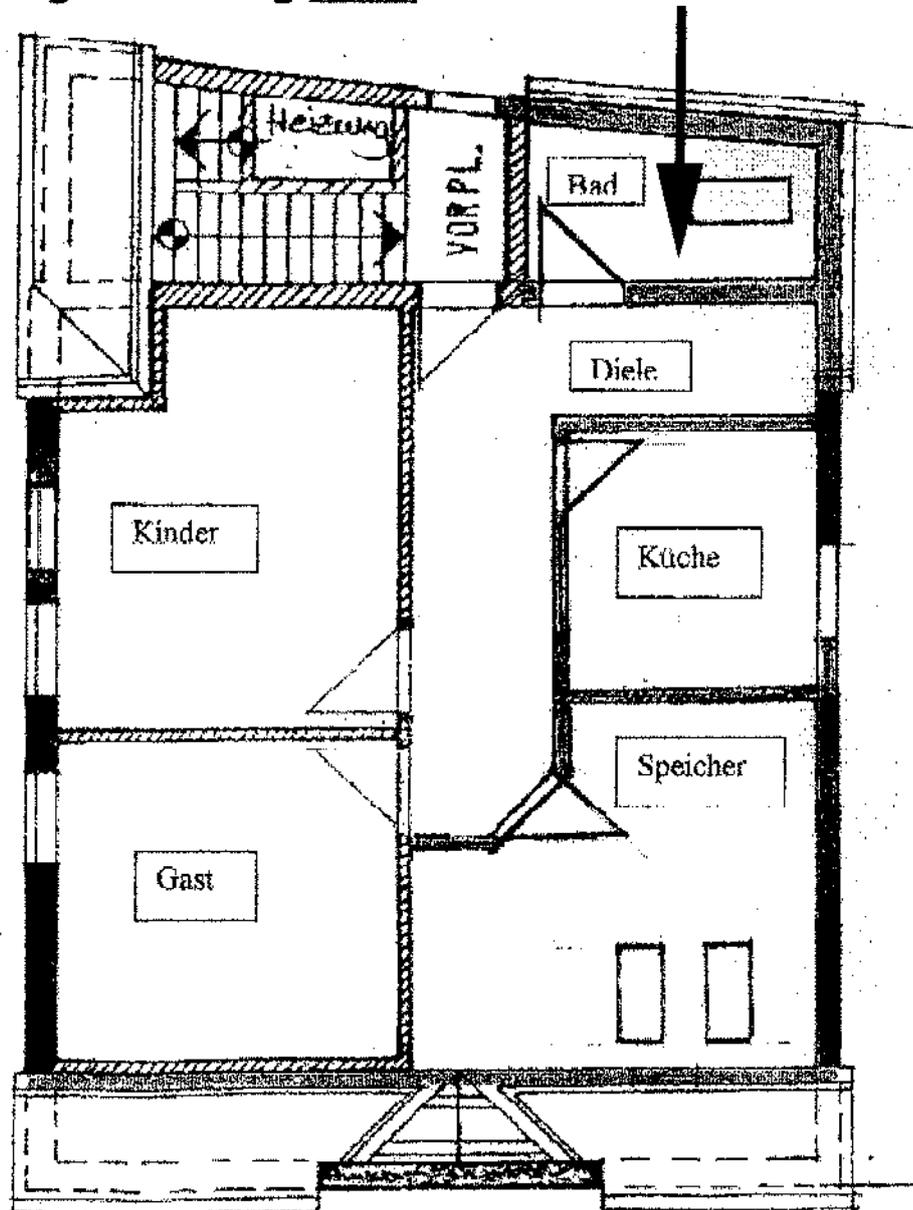
Anlage 4/3

Eigene Skizze Dachgeschoss gemäß Ortstermin im Jahr 2007
Siehe wichtige Hinweise unter 2.3 im Gutachten!

Fläche an der Nordwestecke ist lt. Plan der Anlage
zur Teilungserklärung nicht innerhalb des Sondereigentums

Ich habe dem Verwalter am Ortstermin den damals als eigene Skizze gefertigten Grundriss vorgelegt. Er bestätigte mir, dass der Grundriss und Ausbau der Räume zum Stichtag unverändert vorhanden sein soll. In Ermangelung einer Innenbesichtigung zum aktuellen Stichtag können von mir hierzu und zum Zustand des Sondereigentums keine Aussage getroffen werden. Eine Haftung aufgrund nicht ermöglichter Innenbesichtigung und nicht offen gelegter Gegebenheiten muss meinerseits ausgeschlossen werden!

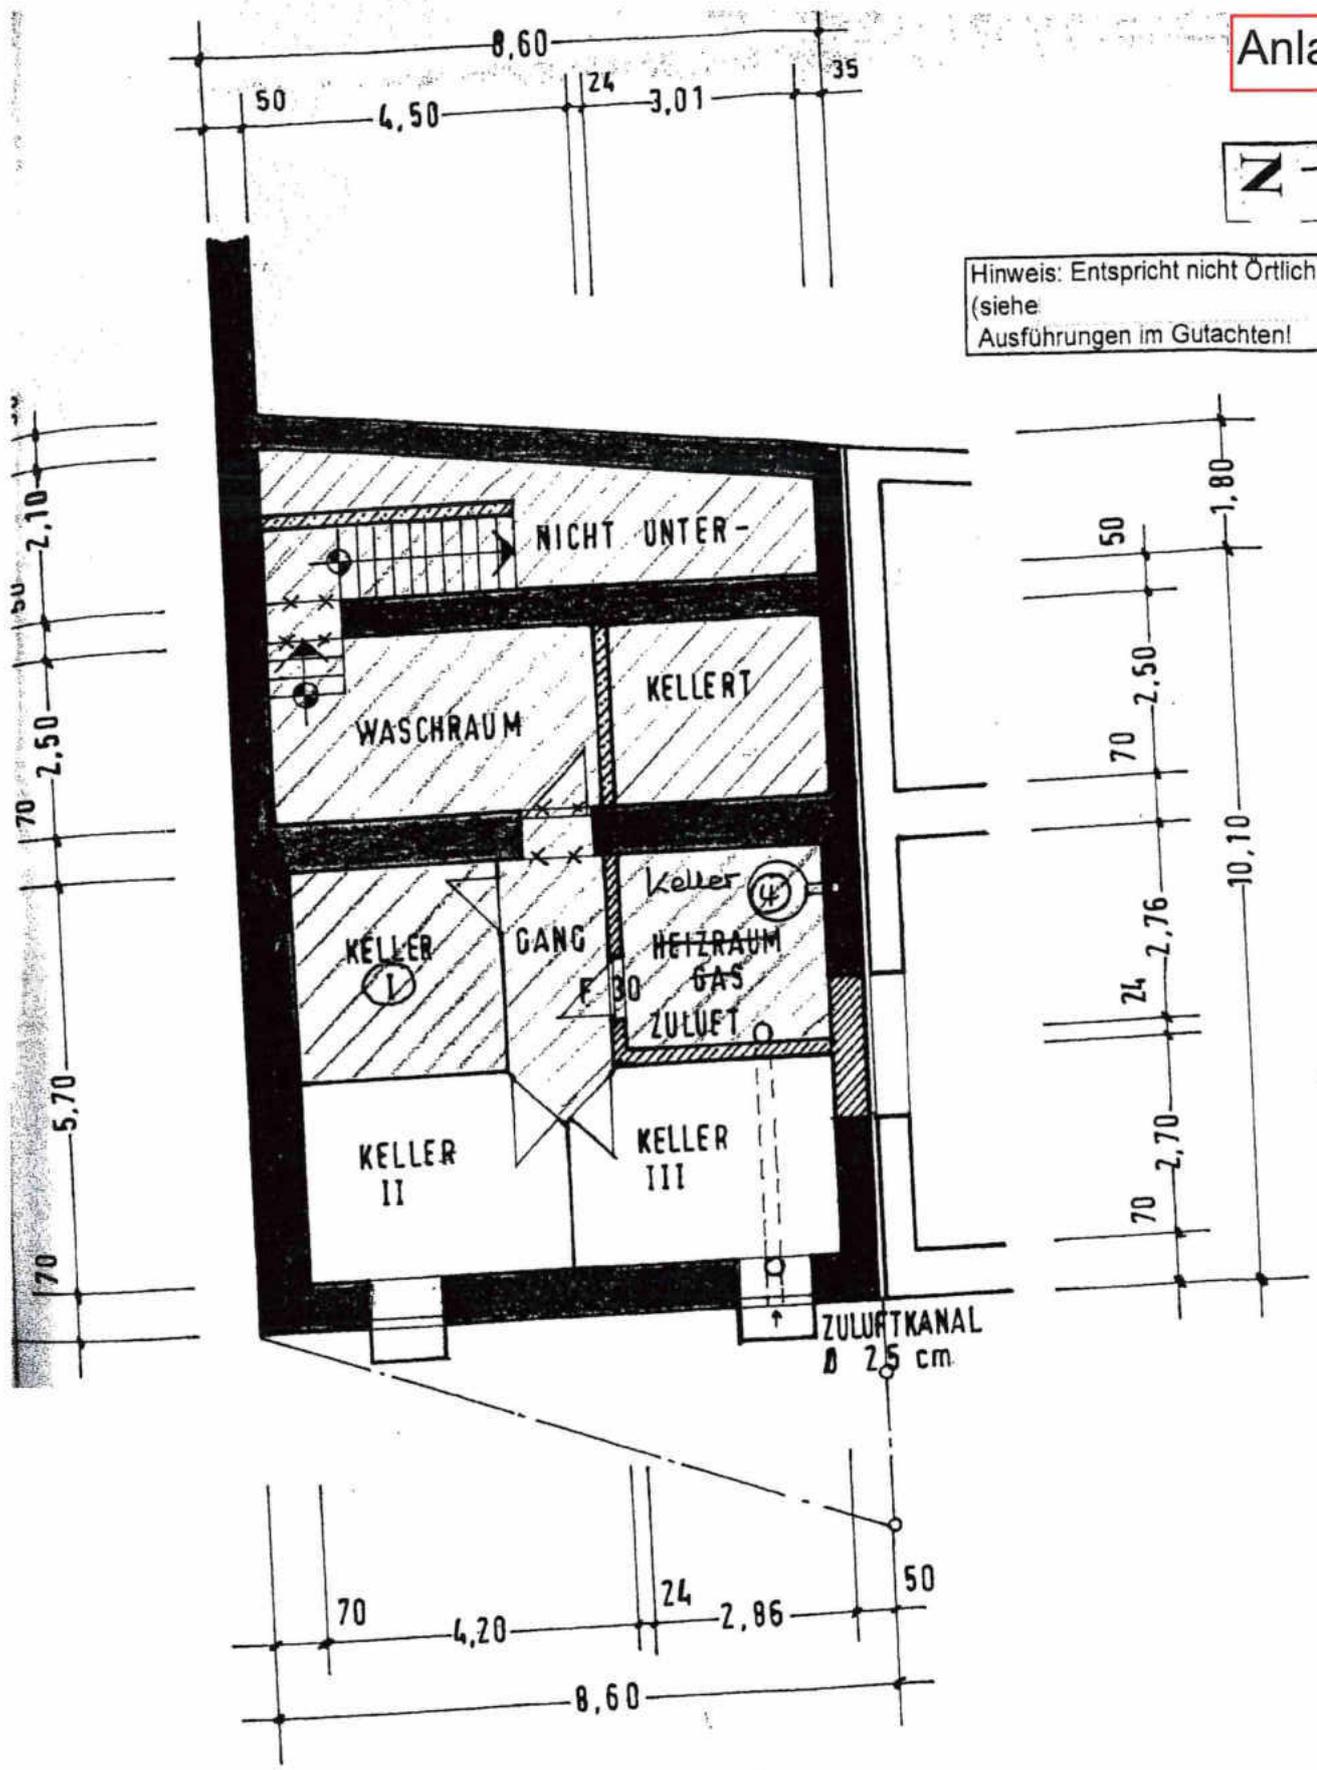
Hinweis: Entspricht nicht Örtlichkeit
(siehe Ausführungen im Gutachten)

KELLERGESCHOSS

Es wird der Aufteilungsplan des Kellergeschosses aus der Anlage zur Teilungserklärung beigefügt. Augenscheinlich stimmt dieser nicht mit der Örtlichkeit überein. Die Zuordnung zu den einzelnen Wohnungen und dem Teileigentum ist mir nicht bekannt. Es war am Ortstermin lediglich festzustellen, dass 4 Kellerabteile für 4 Einheiten im Objekt vorhanden sind.

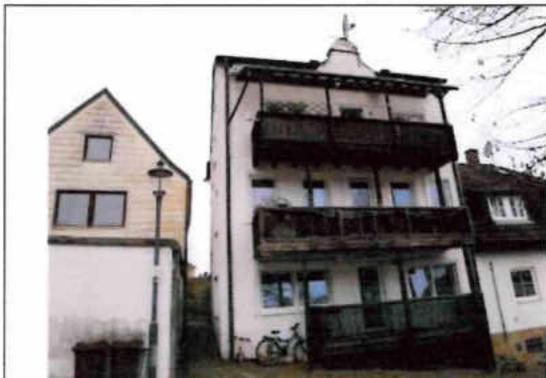
Ansicht Gebäude Schwedengasse 4 von Osten mit Balkone

Fehlende Genehmigung Balkone: Gemäß Einsicht in die Bauakte und die Teilungserklärung sind in den Plänen sowohl aus dem Jahr 1998 als auch im Rahmen der Tekturplanung 1999 (welche abgelehnt wurde) keine Balkone eingezeichnet.

Eine Balkonanlage ist gemäß Aktenlage somit nicht genehmigt. Eine abschließende Beurteilung bliebe einem Genehmigungsverfahren überlassen, entstehende Kosten und Auflagen können an dieser Stelle nicht abgeschätzt werden.

Hinweis: Gemäß Ortstermin ragen die -ohne Baugenehmigung- errichteten Balkon in den Ausübungsbereich des Geh- und Fahrrechts! Siehe Punkt 5.5.

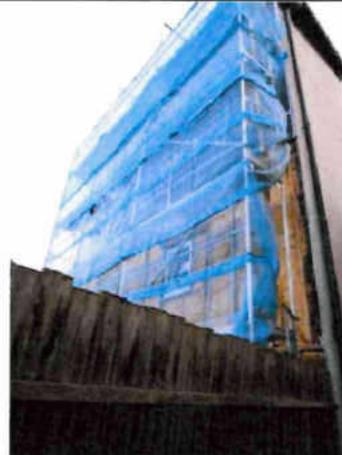
Ansicht Nordseite (zur Zeit Fassadenarbeiten)

Aktuell ist eine Baustelle bzgl. Fassadenrenovierung zu erkennen. Ein Angebot über die zu erwartenden Kosten liegt mir nicht vor.

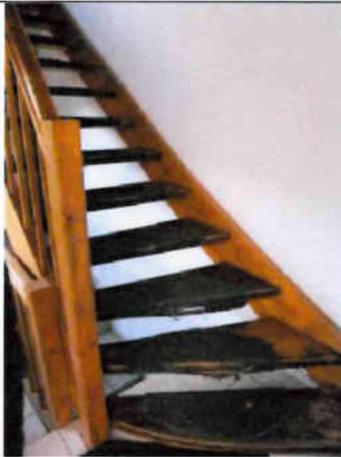
Ansicht Treppenhaus Bereich EG zumOG im Hintergrund Abgang KG erkennbar

Bei dem Treppenhaus als einziger Zugang zu den Etagen handelt es sich um eine einfache Holzterrasse mit offenen Trittstufen, d.h. ohne Setzstufen. Es ergeben sich Bedenken, ob die Ansprüche des Brand- und Schallschutzes erfüllt werden. Insofern kann hierfür keine Haftung übernommen werden (siehe auch Ausschluss).

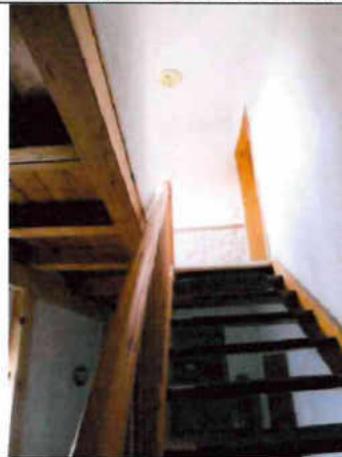
Ansicht Treppenhaus Zugangsbereich DG (entgegen Genehmigung abgeschlossene Wohnung)

Das Sondereigentum Nr. 4, Speicherräume im Dachgeschoss, ist nach Aussage des Verwalters tatsächlich zu einer Wohnung ausgebaut. Dieser Bereich wird, wie die 3 Wohnetagen über das allgemeine Treppenhaus erschlossen.

Aus diesem Grunde entspricht der Ausbau der Speicherräume zu einer abgeschlossenen Wohnung nicht den baurechtlichen Vorschriften. Teile des Gemeinschaftseigentums an der Nordwestecke sowie eine Ecke angrenzend zum Treppenhausbereich (Südwestseite der Wohnung) wurden entgegen der Darstellung im Aufteilungsplan in das Sondereigentum integriert und ausgebaut (u.a. Badezimmer in diesem Bereich). Diese Umstände sind bei der Verkehrswertermittlung des Sondereigentums an den mit Nr. 4 bezeichneten Speicher-

Die Nutzungsuntersagung für die eigenständige Wohnung besteht noch.
