## Zusammenfassung des VERKEHRSWERTGUTACHTENS nach § 194 BauGB

Objekt 1: 90547 Stein, Schillerstraße 41, 43, Im Stöckigt, Teileigentum Nr. 10.1 Objekt 2: 90547 Stein, Beim Goethering	
Grundbuch / Gemarkung	Amtsgericht Fürth / Stein
Band / Blatt	201 / 6237
Flurstücke Nr.	Objekt 1: 681 und 681/19 Objekt 2: 681/54
Größe der Grundstücke	Objekt 1: 1.848 m <sup>2</sup> Objekt 2: 4 m <sup>2</sup>
Miteigentumsanteile an den Grundstücken	je 189,72/1.000
Objektarten	<u>Objekt 1:</u> Beherbergungsbetrieb mit 16 Betten (Pension Schillerstraße) und Sondernutzungsrecht an den Kfz-Stellplätzen Nr. 1, 2, 3 und 24 <u>Objekt 2:</u> unbebautes Grundstück (Arrondierungsfläche)
Lage im Gebäude (Objekt 1)	Erdgeschoss, Teileigentum Nr. 10.1 (im nordöstlichen Gebäudeteil/Eckbereich)
Errichtung Wohn- und Geschäftshaus ca.	1973
Nutzungsänderung EG: Einbau einer Privat-Frauenklinik ca.	1982
Änderung Arztpraxis im EG: Einbau eines Doppelzimmers mit Bad ca.	1985
Nutzungsänderung: Einbau eines Altenpflegeheimes in die bisherige Klinik im EG ca.	1993

Nutzungsänderung einer Arztpraxis in einen Beherbergungsbetrieb mit 16 Betten ca.	2023
Nutzfläche Objekt 1 ca.	243 m <sup>2</sup>
Verkehrswert Objekt 1 am 23.02.2

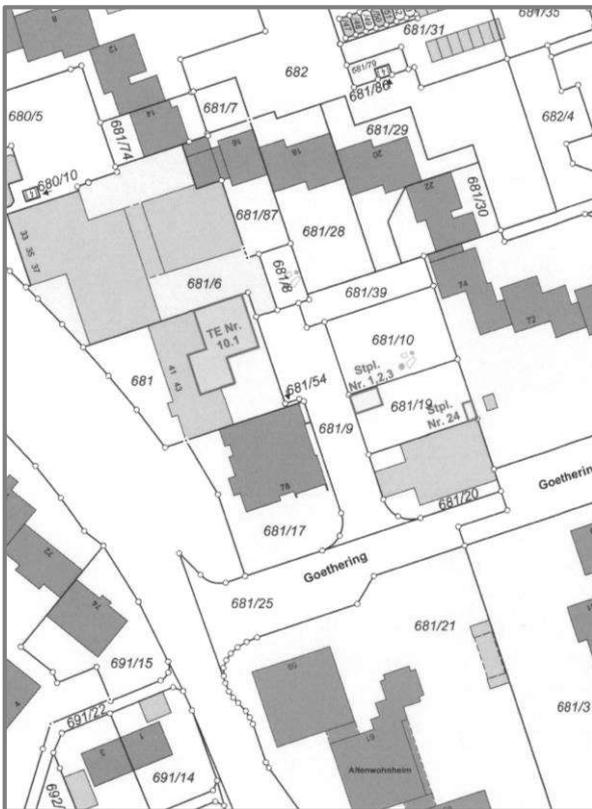
Übersicht / Lageplan  
Teileigentum Nr. 10.1 mit Sondernutzungsrecht  
an den Kfz-Stellplätzen Nr. 1, 2, 3 und 4

Die Vermietung erfolgt gemäß Mietvertrag (Mietzweck) ausschließlich zur gewerblichen Nutzung als Pension und Arbeiterwohnheim. Die vier im Sondernutzungsrecht zugeordneten Stellplätze sind mitvermietet.

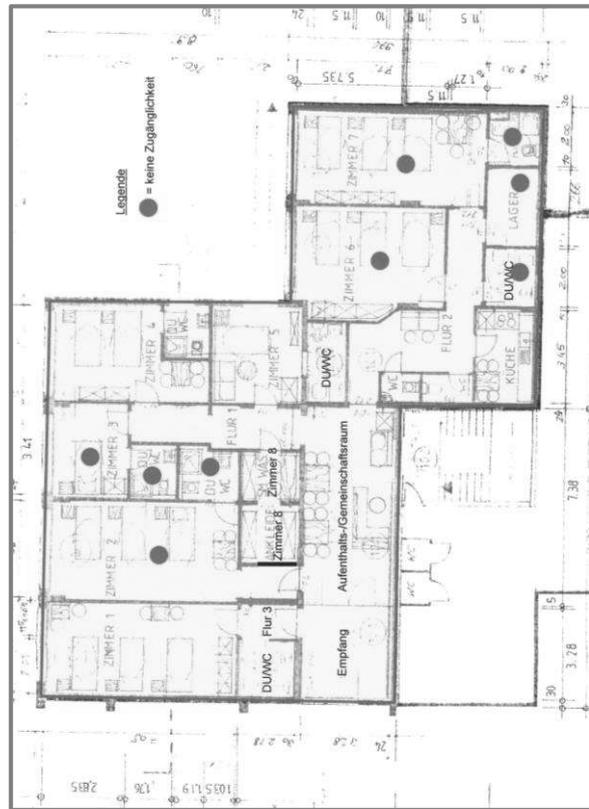
Grundriss-skizze Erdgeschoss (Ist-Situation) -  
Teileigentum Nr. 10.1

In der Teileigentumseinheit befinden sich ein Empfang, ein Aufenthalts-/Gemeinschaftsraum, drei Flure, zwei WCs, eine Küche/Hauswirtschaftsraum, ein Lagerraum, sechs Zimmer mit Dusche/WC, ein Zimmer mit separater Dusche/WC und ein Zimmer ohne Dusche/WC.

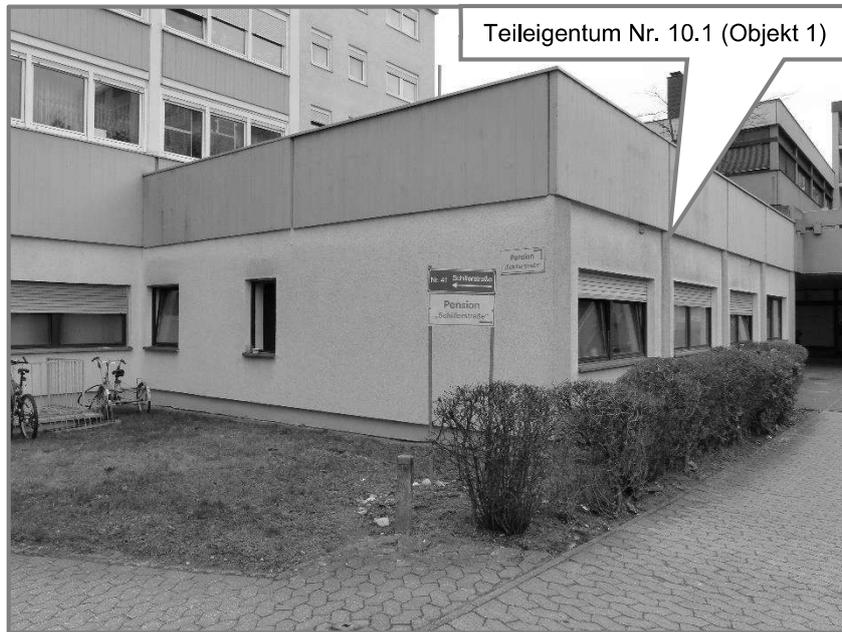
Teileigentum Nr. 10.1 (auf Flurstück Nr. 681) - Ansicht von Südosten

Das Wohn- und Geschäftshaus wurde in Massivbauweise, im westlichen Gebäudebereich mit Erdgeschoss und vier bis fünf Obergeschossen, mit Flachdächern, errichtet. Im Erdgeschoss sind überwiegend gewerbliche Einheiten vorhanden. Im Nordosten wurde ein eingeschossiger Anbau mit Flachdach, in dem sich das zu bewertende Teileigentum Nr. 10.1 befindet, errichtet, der an das mehrgeschossige Wohn- und Geschäftsgebäude angebaut ist. Die Fassaden sind verputzt und gestrichen, Strukturputz und mit einem Vollwärmedämmverbundsystem verkleidet. Im Bereich des Flachdaches ist eine Art Attika in Betonkonstruktion vorhanden. Das mehrgeschossige Wohn- und Geschäftshaus wird an der Ost- und Westfassade jeweils vom Gehweg aus über Hauseingangstüren begangen.

Das Wohn- und Geschäftsgebäude stellt sich - soweit von außen erkennbar - in einem zweckmäßigen Gesamtzustand dar und macht einen überwiegend ordentlichen Gesamteindruck. Weiter kann aufgrund der Nichtzugänglichkeit keine Aussage gemacht werden.

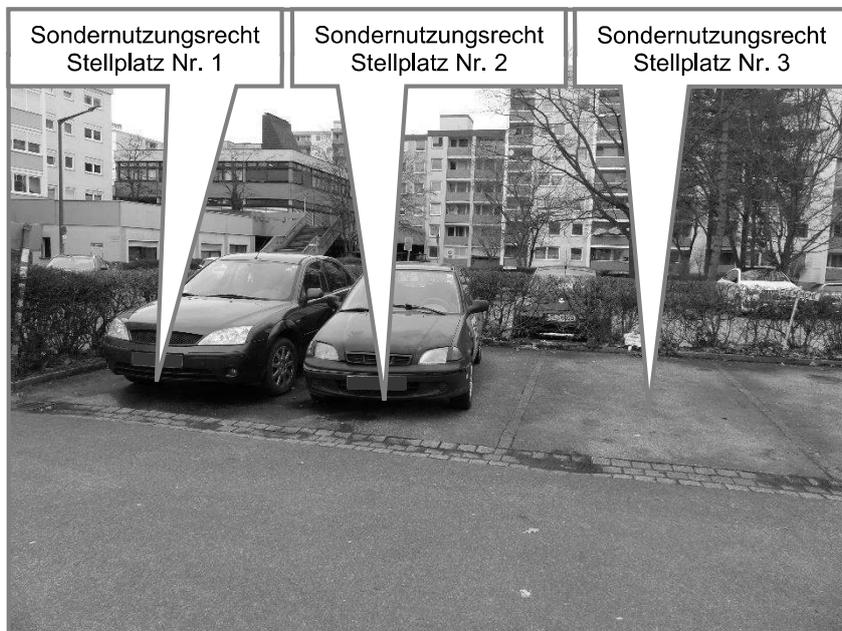
Sondernutzungsrecht an den Kfz-Stellplätzen Nr. 1, 2, 3 und 24 (auf Flurstück Nr. 681/19)

Das Flurstück Nr. 681/19 wird im Westen über den Gehweg der vom Goethering abzweigenden Sackgasse aus offen erschlossen. Die weitere Abgrenzung entlang des Gehweges erfolgt über Buschwerk. Der mittige Grundstücksbereich ist mit einer Fahrspur, in Schwarzdecke versiegelt, ausgeführt. Links- und rechtsseitig der Fahrspur befinden sich jeweils eine Wasser- und zwölf offene Pkw-Stellplätze, ebenfalls in Schwarzdecke versiegelt.

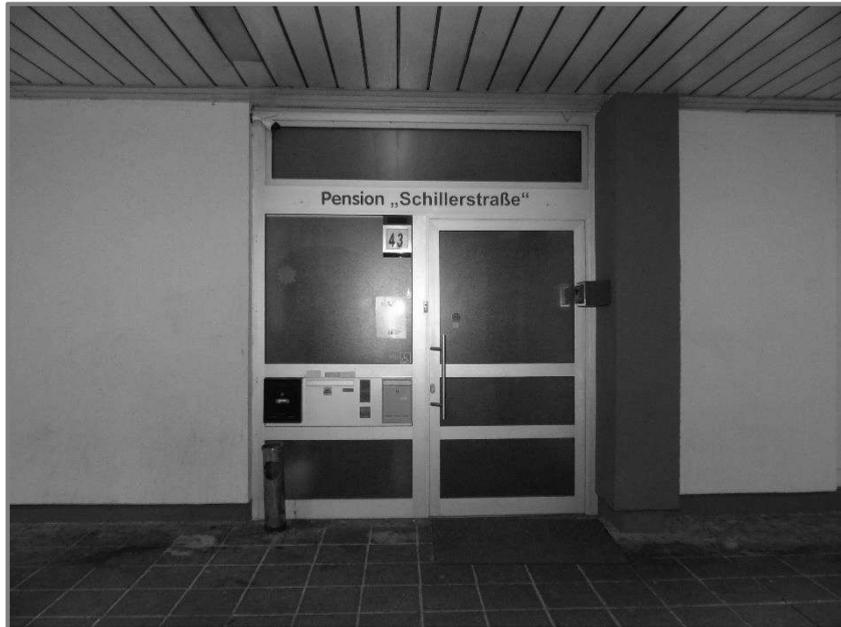
Teileigentum Nr. 10.1 (Erdgeschoss) - Eingangstür (vom Nachbargrundstück im Norden)

Die Teileigentumseinheit wird im Norden vom Nachbargrundstück aus, welches sich mit Arkaden überdacht ausgeführt darstellt, über eine Eingangstür, Zarge in Metall mit Metall- Glasoberlicht und linksseitig feststehendem Metall-Glaselement mit integrierten Briefkästen und Klingelanlage, begangen.

- Die Eingangstür ist verzogen und defekt.
- Küche/Hauswirtschaft (lt. Plan Küche):  
Im Bereich der Innenbelüftung fehlt eine Abdeckung.

Aufgrund der Geringfügigkeit sind die Mängel und Schäden bei der weiteren Betrachtung außer Acht zu lassen. Diese bewegen sich im Bereich von Rundungsdifferenzen und haben keinen wesentlichen Werteeinfluss. Der Gesamtzustand, der insgesamt einfache bis mittlere Ausstattungsstandard und die Beschaffenheit werden im Rahmen der Ertragswertermittlung über den Ansatz der Wertparameter berücksichtigt.

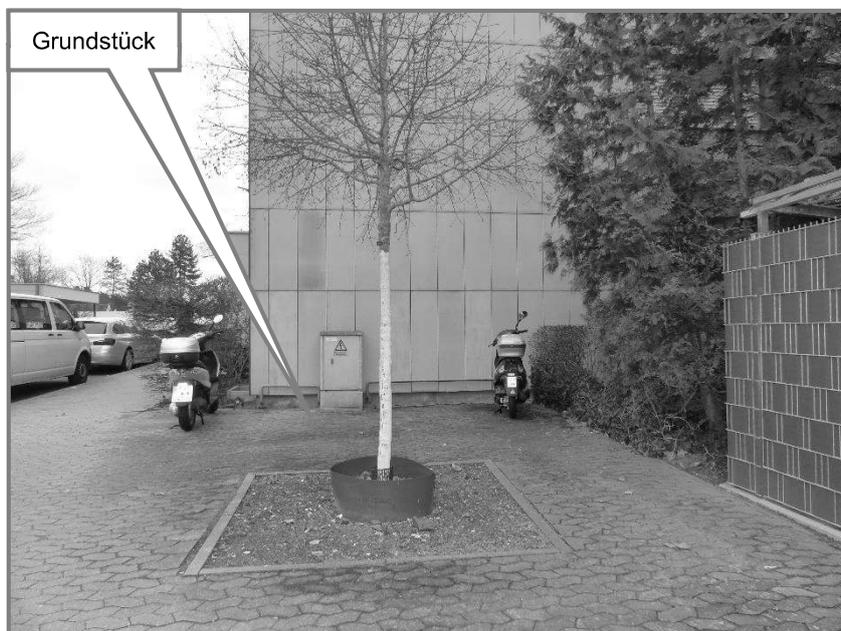
Arrondierungsfläche - Ansicht von Norden

Das Grundstück wird im Norden und Osten offen erschlossen. Das Grundstück wird augenscheinlich zum Abstellen von Leichtkrafträdern genutzt.

Das Grundstück ist Teil des angrenzenden Gehweges und stellt sich als Arrondierungsfläche (selbständig nicht bebaubare Teilfläche) dar. Das Grundstück wird zum Abstellen von Leichtkrafträdern genutzt.
