# Auszug aus dem Verkehrswertgutachten

über den Verkehrswert (Marktwert) gemäß § 194 des Baugesetzbuchs (BauGB) in der Fassung der Bekanntmachung vom 03.11.2017 (BGBl. I S. 3634 ff) für das mit einem **Reihenendhaus** bebaute Grundstück mit der Flnr. 312/35 in der Langenzenner Straße 60, 90556 Seukendorf, sowie 1/23 Miteigentumsanteil an dem bebauten Grundstück mit der Flnr. 312/3 verbunden mit dem **Sondereigentum an der im Aufteilungsplan mit der Nr. 5 bezeichneten Garage**

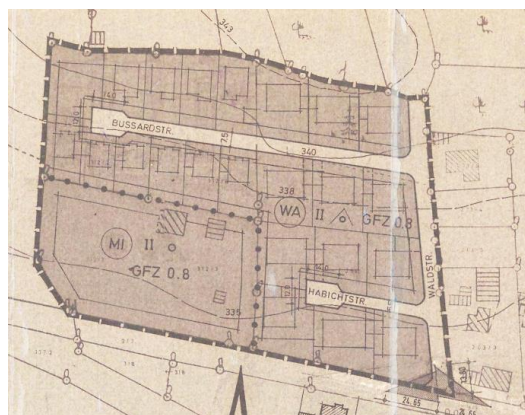
Abbildung 2 Auszug aus dem Bebauungsplan "BP-West"

Mischgebiet	<b>MI</b>	<b>II</b>	max. zwei Vollgeschosse
offene Bauweise	<b>o</b>	<b>0,8</b>	max. zulässige Geschossflächenzahl
