An das  
Amtsgericht Regensburg  
- Vollstreckungsgericht -

Ihr Aktenzeichen : **1K 100/23**  
Mein Aktenzeichen :

## G U T A C H T E N

über den Verkehrswert nach § 194 BauGB  
des unbelasteten Grundstückes  
Fl.Nr. 98 - Gemarkung Chamerau  
Am Kalvarienberg 1a / 93 466 Chamerau

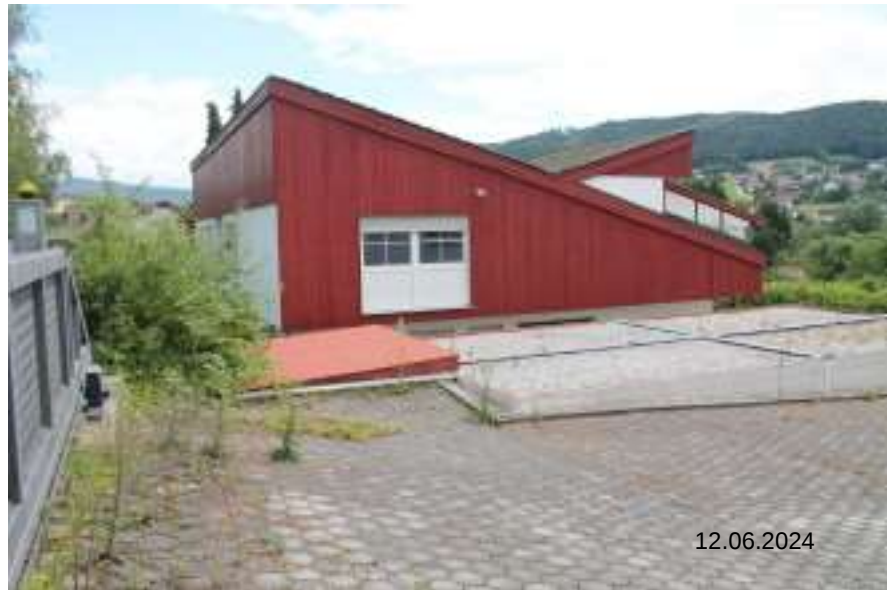
**Bild 1: Fl.Nr. 98**  
Ansicht Wohnhaus  
von Nordwesten

- Zufahrt und Zugang aus bergseitiger Nordwestecke des Grundstückes zur gut ein Geschoss tiefer liegenden EG-Ebene mit Zufahrt zu den Garagen aus Süden mit Betonsteinpflaster, tlw. stark geneigt, mit Einfassungen und Entwässerungseinbauten, stark bewachsen - ca. 340 m<sup>2</sup>  
→ siehe Bilder 1 + 9 - 13

- Gestaltete Einfahrtstor /-türanlage mit 3 Metallpfosten, 24/21/150 cm, Metaldreh-  
tür und Metallschiebetor mit Laufschiene und E-Antrieb, h= ca. 1,40m mit Loch-  
blechausfachungen, Gesamtanlage beschichtet, funktionsfähig  
→ siehe Bilder 1 + 3 + 11

- Geländeabfangung westlich Garagen mit 6 Stb. Fertigteilstützwandteilen, begleiten-  
der Betonrinne und Kiesstreifen entlang Garagenflachdachrändern  
→ siehe Bilder 1 + 10

- Geräteschuppenüberdachung zwischen Geländestützwand und Garagen in Nordwest-  
ecke mit Holzsparrenlage und Profilblechdeckung - ca. 12 m<sup>2</sup> Nutzfläche  
→ siehe Bilder 1 + 14

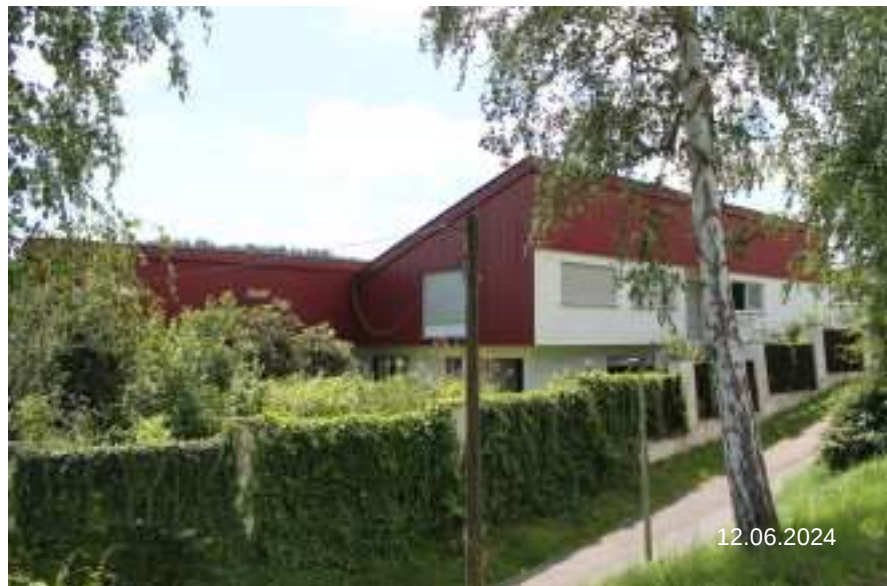
**Bild 2: Fl.Nr. 98**  
Ansicht Wohnhaus +  
Schwimmbad von  
Nordwesten

- Zaunanlage entlang Nord- und Nordostgrenze von Einfahrtstor bis Grundstücksende  
im Südosten mit abgetreppten Sockeln mit Bruchstein-Schichtenmauerwerk und  
anlogen Zaunpfeilern, 40/60/160 cm, geschlämmt, Betonplattenabdeckungen, ge-  
schlossene Brettzaunfelder, h = ca. 130 cm, gestrichen - ca. 86 lfm  
→ siehe Bilder 2 - 5 + 7

- Wege- und Podestflächen mit Zwischenstufen vom Eingang Wohnhaus im Osten bis zum Gartenhaus/ Rundbogenzugang im Zaun im Südosten mit Waschbetonplatten-/ Natursteinbruchplattenbelägen, Waschbetonstufen mit Begleitwänden, niedrigen Bruchsteinwänden, ca. 2,20 m Wegbreite - Gesamtbereich sehr stark eingewachsen und überaltert - kein Zeitwert, da Rekultivierungs- und Wiederherstellungskosten höher  
→ siehe Bilder 2 + 16 + 17

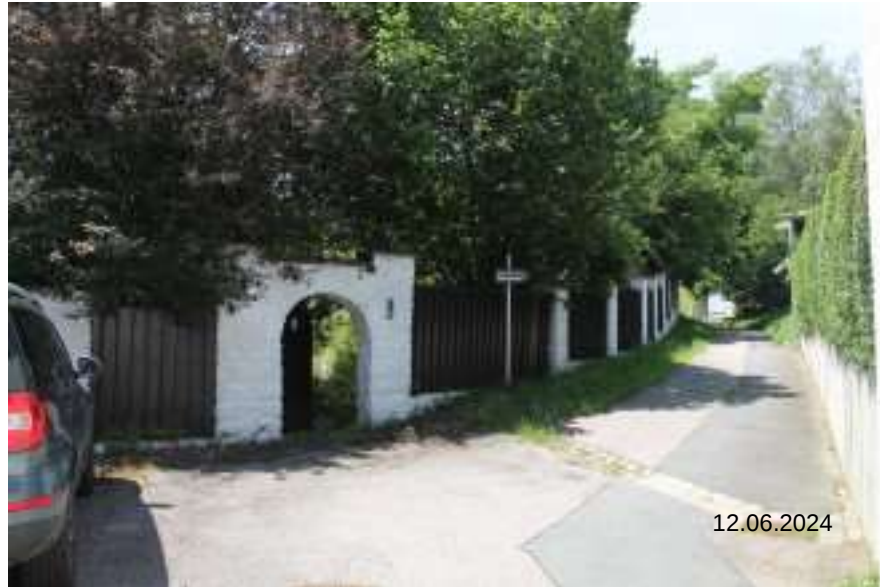
**Bild 7: Fl.Nr. 98**  
Ansicht Grundstück  
von Südosten

- Wandscheibe mit Rundbogenzugangstüre in Südostecke mit Bruchstein-Schichten-  
mauerwerk, h=ca. 2,80 m, b=ca. 40 cm, Mauerwerk geschlämmt, einfache Holztüre  
→ siehe Bilder 7 + 17

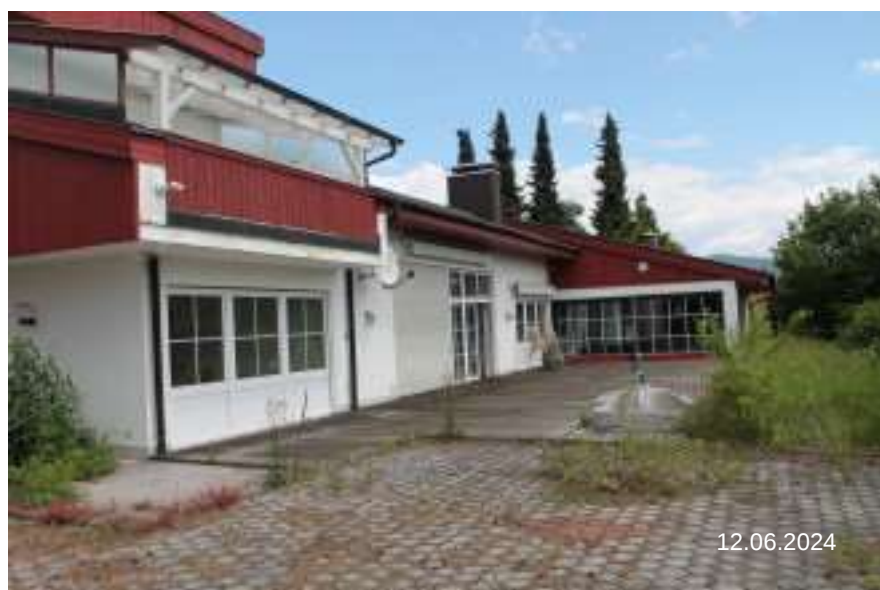
**Bild 9: Fl.Nr. 98**  
Ansicht Wohnhaus +  
Schwimmbad von  
Südwesten

- Terrasse im Süden mit gerilltem Holzdielenbelag mit offenen Fugen, abgewittert, Zier-  
steinfindling in Südwestecke - ca. 105 m<sup>2</sup>  
→ siehe Bilder 9 + 12

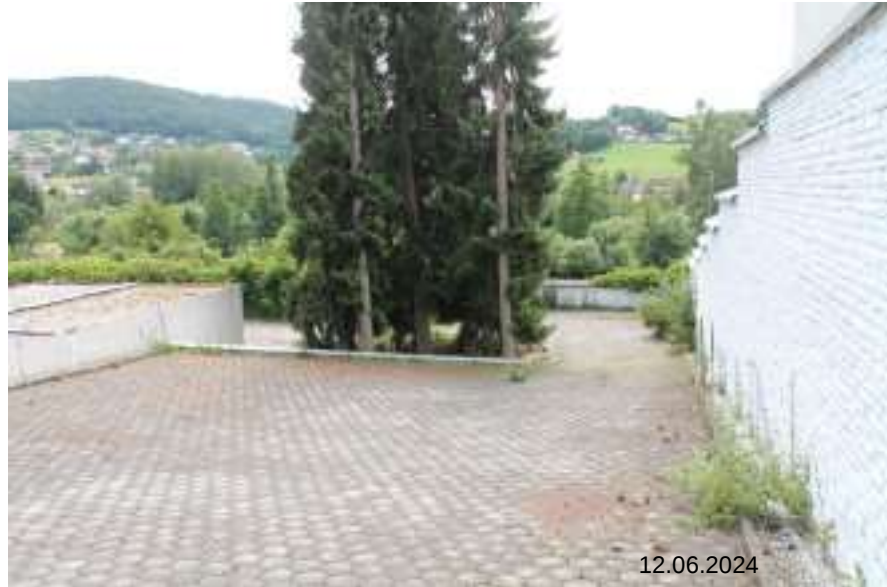
**Bild 10: Fl.Nr. 98**  
Ansicht Zufahrt  
Westen von Norden

- Bruchstein-Schichtenmauerwerk entlang Westgrenze, direkt an Nachbargebäude,  
abgetrept, Betonplattenabdeckung, Sichtflächen geschlämmt, Wandhöhe bis 3,0 m  
Wandstärke ca. 40 cm - ca. 20 lfm  
→ siehe Bilder 10 + 12 + 13

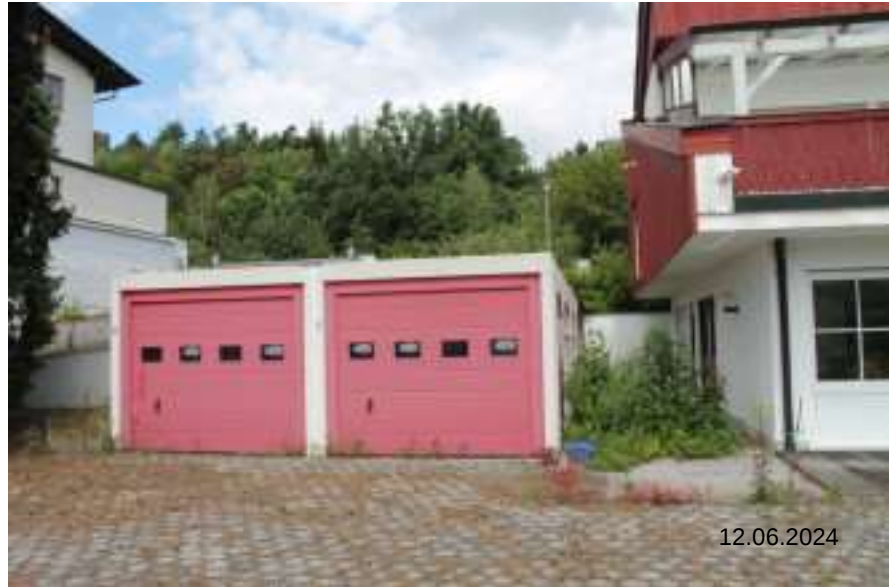
**Bild 13: Fl.Nr. 98**  
Ansicht Garagen  
von Süden

- Geländestützwand nördlich parallel zum Wohnhaus und abgewinkelt im Westen  
hinter den Garagen, abgetrept, sichtbare Höhe talwärts ca. 60 - 235 cm, Sichtseiten  
geputzt, stark eingewachsen - ca. 28 lfm  
→ siehe Bilder 13 + 14

- Betonplattenbelag westlich, nördlich und östlich Wohnhaus, stark eingewachsen, tlw.  
uneben, Entwässerungsrinne entlang Garagen - ca. 125 m<sup>2</sup>  
→ siehe Bilder 13 + 14

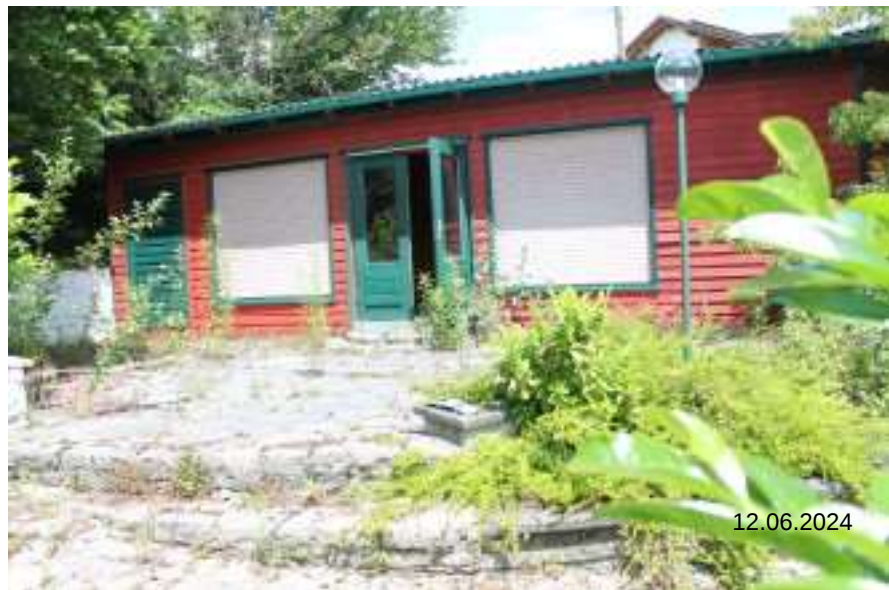
**Bild 16: Fl.Nr. 98**  
Ansicht Gartenhaus  
von Westen

- Baufälliges Gartenhaus im Südosten mit leichtem Holztragwerk, Holzbekleidungen innen und aussen, starken Wasserschäden, mit starker Ameisenbesiedelung, Wellplattendeckung, erschwelter Abbruch wegen Ameisenbefall und erhöhte Recyclingkosten- Vorbehaltsbetrag: -6.000,- €  
→ siehe Bild 16

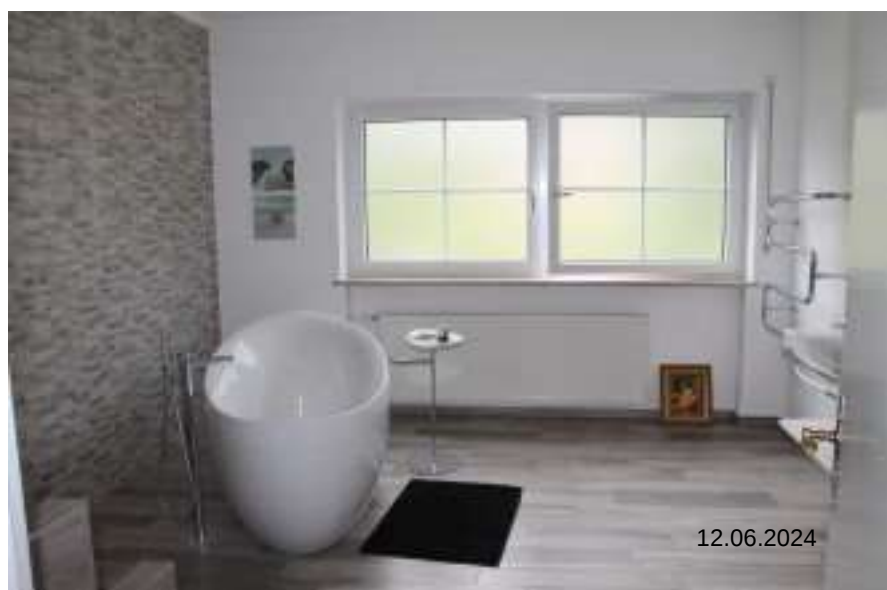
**Bild 21: Fl.Nr. 98**  
DG: Bad

| Sanitär | <p>Bad OG: freistehende Oval-Bw., weiss / HWC, weiss, u.P. Spülkasten / Hänge-Bidet, weiss, EHM / Doppel WT, weiss, EHM / Eck-Du. eingemauert, weiss, EHM, Glas-TW, Klappsitz / Röhrenhandtuchtrockner-HK – Ausbau ca. in 2010<br/>→ siehe Bild 21</p> <p>Du.-WC Gäste – OG: HWC, weiss, u.P. Spülkasten / WT, weiss, EHM / Du. weiss, eingemauert, ohne TW, EHM – Ausbau ca. 1990<br/>→ siehe Bild 22</p> <p>WC-EG: HWC, weiss, u.P. Spülkasten / WT weiss, EHM</p> <p>Küche: Sanitäranschlüsse</p> <p>HWR + Heizung: Ausgussbecken mit Sanitäranschlüssen</p> |

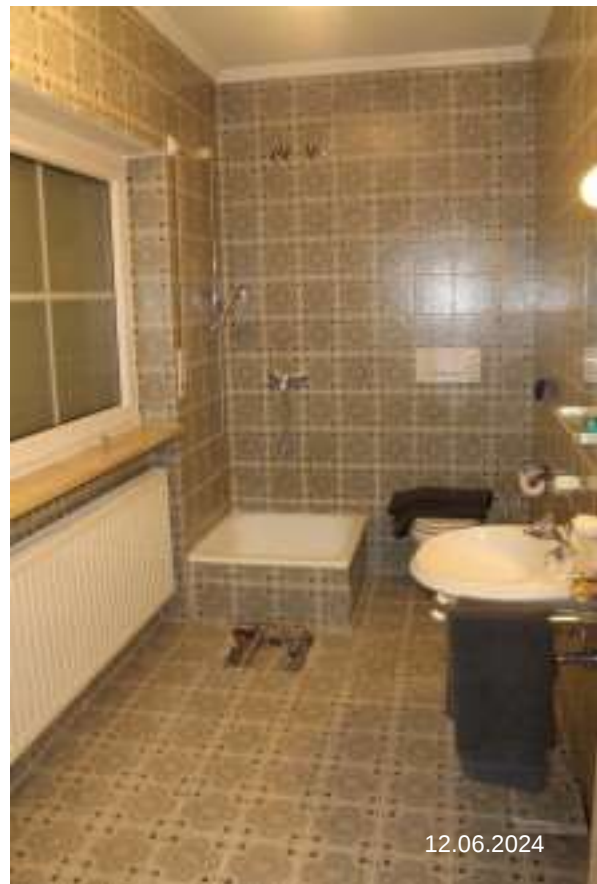
**Bild 22: Fl.Nr. 98**  
DG: Gäsebad

- Egalisieren der Sanierungsarbeiten bei Rohrbruch iim Gästebad im OG mit Wassereindringsschäden im Decken- und Wandbereich im EG in Dielen/TH Erneuerung der Beläge und Beschichtungen - Vorbehaltsbetrag: 6.000,- €  
→ siehe Bilder 22 + 23
- Ertüchtigen aller noch nicht getauschten Fensterelemente zum Erreichen der Dichtigkeit und zu einem vertretbaren Heizenergieverbrauch
- Ergänzen der Dachdämmung, z.B. Innendämmung oder Aufdachdämmung zum Erreichen des gesetzlich vorgeschriebenen Mindestdämmwertes  
Vorbehaltsbetrag: 28.000,- €  
→ siehe Bilder 21 + 22

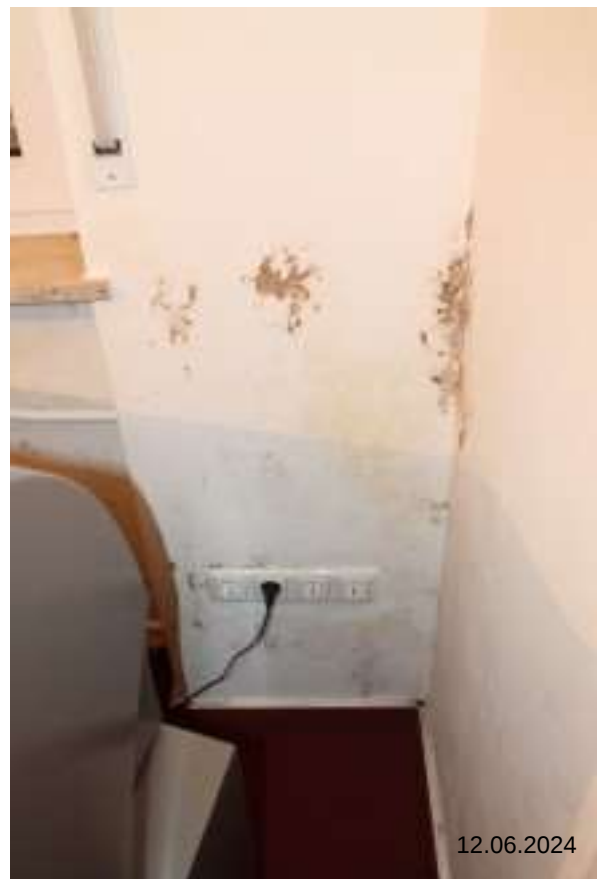
**Bild 23: Fl.Nr. 98**  
DG: Schimmel- /  
Schwammecke im  
Gästezimmer 1

Beim Wohnhaus wurden ausgetrocknete Hausschwammbereiche festgestellt, die aufgrund der Durchnässung von Böden und Wänden aus einem Rohrbruch entstanden sind. Es wird, ohne genauer Untersuchung, unterstellt, dass keine weitere Hausschwammbelastung besteht, da die sichtbaren Mycelbereiche vollständig ausgetrocknet waren.

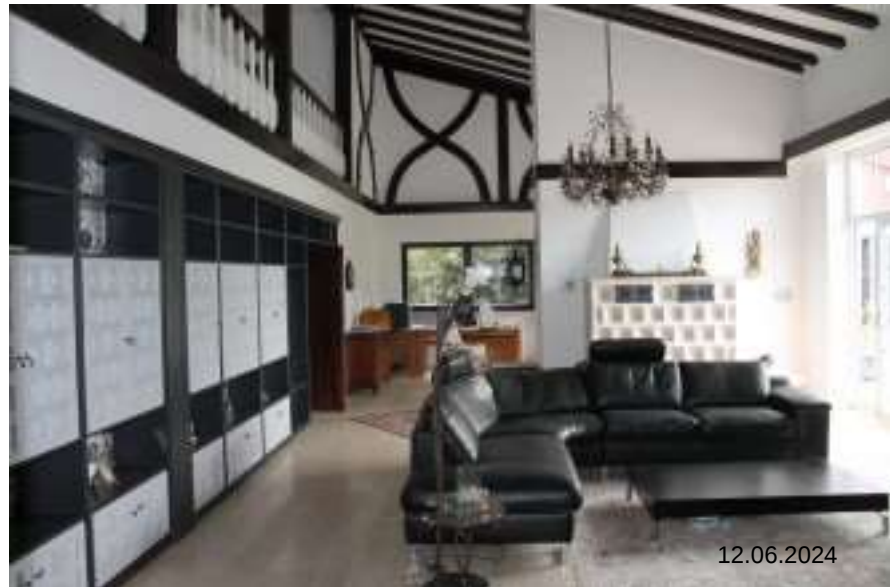
**Bild 24: Fl.Nr. 98**  
EG: Wohnen

- Warmluftofen im Wohnbereich im EG mit 3 gekachelten Wandseiten, Holzofenbank an 3 Sieten, Schüre im KG - Funktion nicht geprüft  
→ siehe Bilder 24 + 31
- Einbau-Wandregal /-schrank entlang Nordseite Wohnraum mit offenen und geschlossenen Regalsegmenten, Holzlichtoberflächen ünfachmännisch beschichtet  
→ siehe Bilder 24 + 27
- Blumenfenster im Esszimmer im EG mit Pflanztrogt mit Travertinabdeckung  
→ siehe Bild 25
- 2 Wandmarkisen an Südseite vor Wohnraum und Arbeitszimmer, stark abgewittert  
Funktion nicht geprüft  
→ siehe Bild 9
- Installierte Überwachungs- und Alarmanlage - n.A. defekt

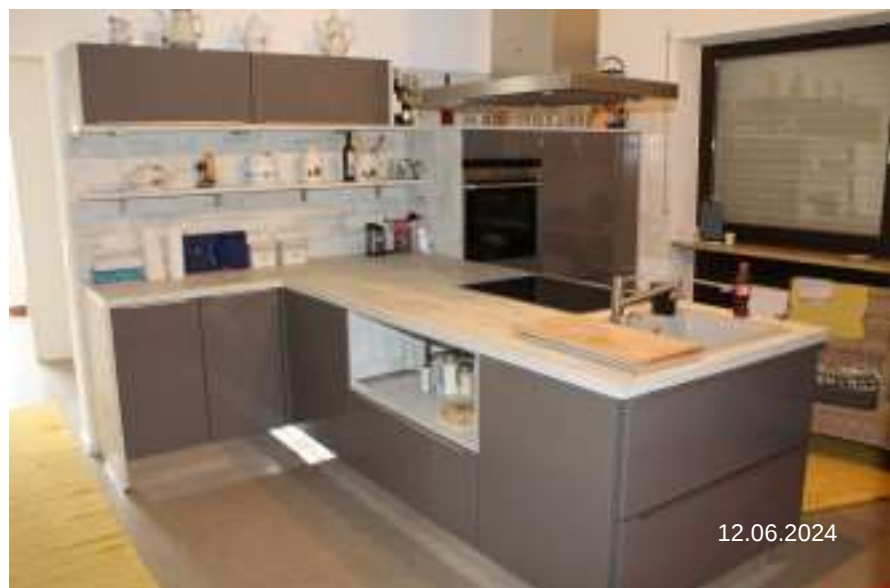
**Bild 26: Fl.Nr. 98**  
EG: Kochen

| Zubehör | Beurteilung | Zeitwert |
|---|---|---|
| <ul style="list-style-type: none"> <li>Einbauküche an 1 Wandseite mit Tresen<br/>Corenspüle, EHM, KS-Oberflächen<br/>Ceranfeldherd, Backrohr, Kühlschrank<br/>mit Gefrierfach, NiRo-Dunstesse, GS<br/>n. A. Neuwert 2014: ca. 6.000,- €<br/>Zeitwert: ca. 2.500,- €<br/>→ siehe Bild 26</li> </ul> | kein Zubehör, da aus Systembau-<br>möbeln zusammengebaut und nach<br>Abbau wieder herstellbar ! | |
