Auszug aus dem Verkehrswertgutachten

über den Verkehrswert (Marktwert) gemäß § 194 des Baugesetzbuchs (BauGB) in der Fassung der Bekanntmachung vom 03.11.2017 (BGBl. I S. 3634 ff) für das mit einem **Vorder- und Hinterhaus** bebaute Grundstück mit der **Flnr. 1067/4 am Hasensprung in 90766 Unterfarnbach**

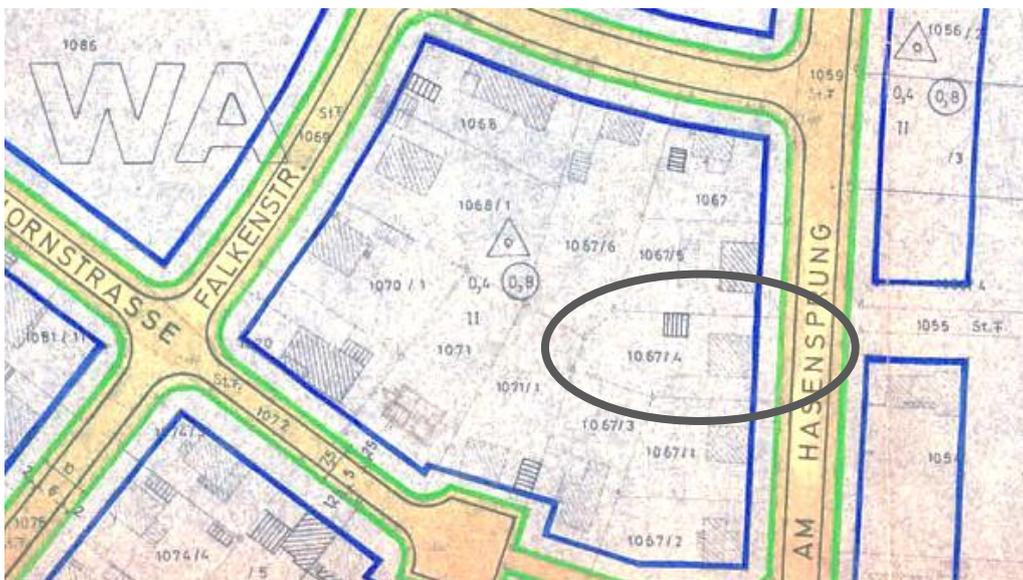
Abbildung 2 Auszug aus dem Bebauungsplan Nr. 285

Flächennutzungsplan:	Wohnbaufläche		
Bebauungsplan:	„Bebauungsplan Nr. 285“		
Bebauungsplan rechtskräftig seit:	12.11.1971		
allgemeines Wohngebiet	WA	II	max. zwei Vollgeschosse zulässig
zulässige Grundflächenzahl	0,4	0,8	zulässige Geschossflächenzahl
nur Einzel- und Doppelhäuser	o

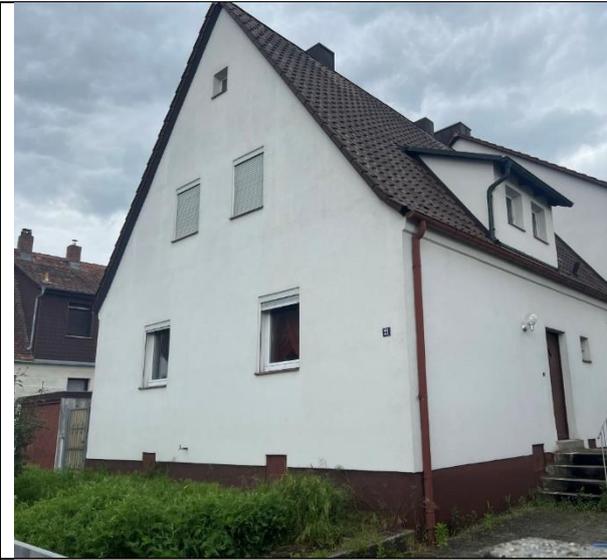
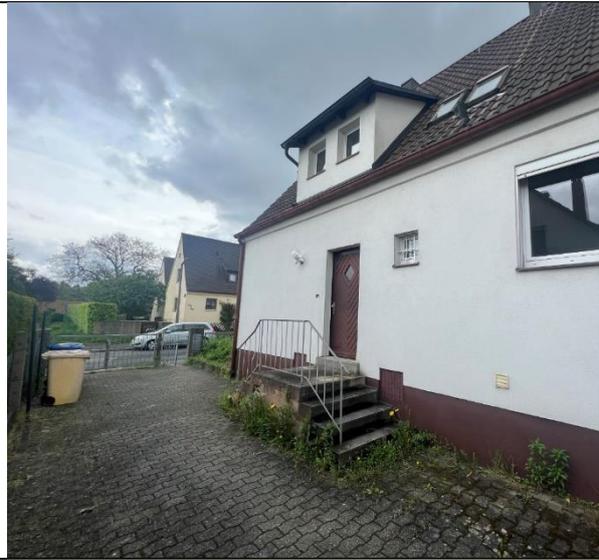
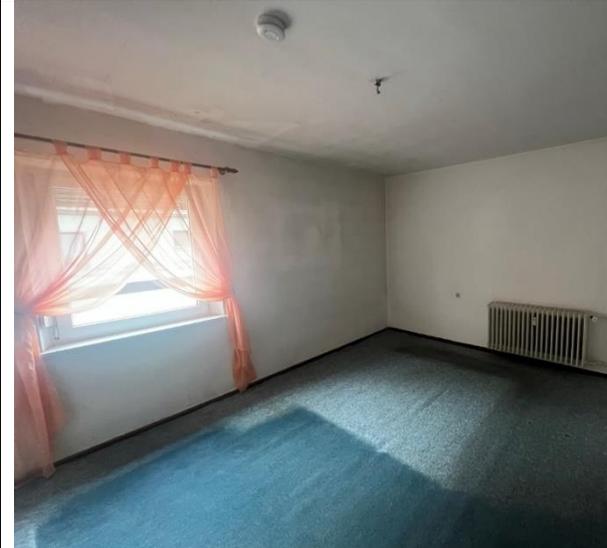
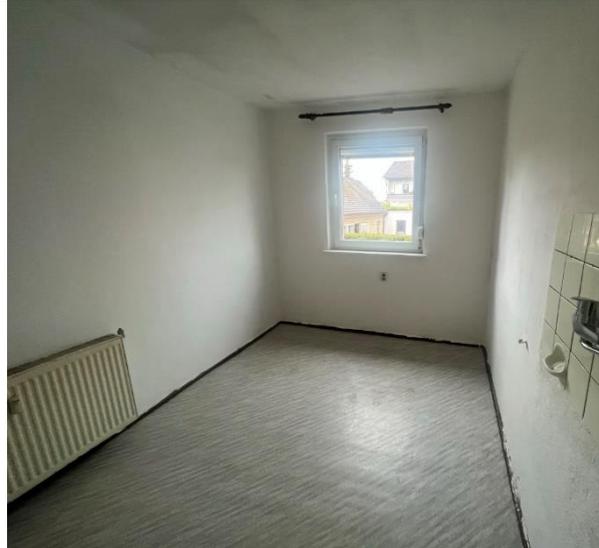
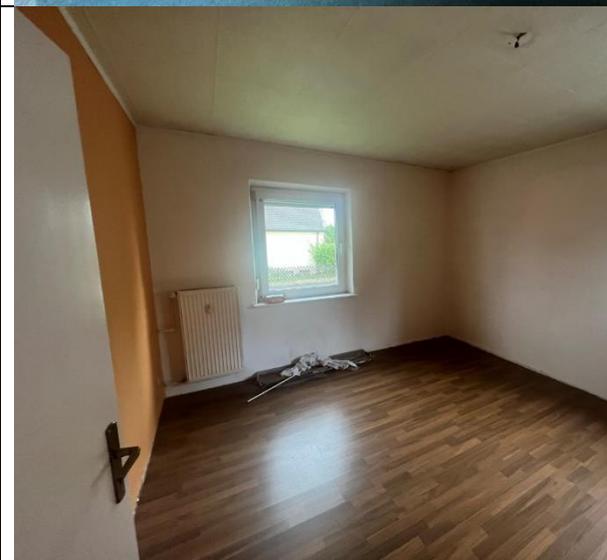
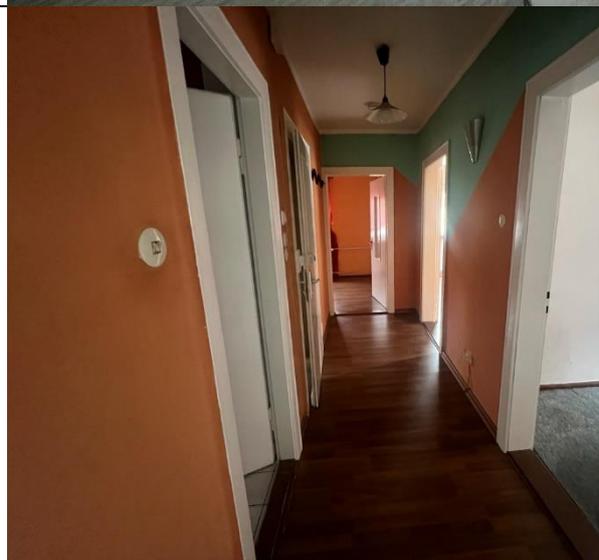
Bilder Vorderhaus

Baumängel und Bauschäden
<ul style="list-style-type: none"> • Farb- und Putzabplatzungen im Kellerbereich (Feuchtigkeit) • stehendes Wasser auf dem Flachdach der Garage
Instandhaltungsstau
<ul style="list-style-type: none"> • wirtschaftlich überalterte Wand- und Bodenbeläge • starke Verfärbungen an der Außenfassade der Garage
unzeitgemäße Bauausführung
<ul style="list-style-type: none"> • Gesamtenergiebilanz • baujahrtypische Sanitär- und Elektroausstattung (Drehsicherungen)

Das Vorderhaus (ursprüngliches Baujahr 1951) befindet sich überwiegend in einem baujahrtypischen und nicht mehr zeitgemäßen Zustand. Die Garage befindet sich grundsätzlich in einem nutzbaren Zustand, jedoch steht Wasser auf dem Flachdach und kann zu einem Bauschaden führen.

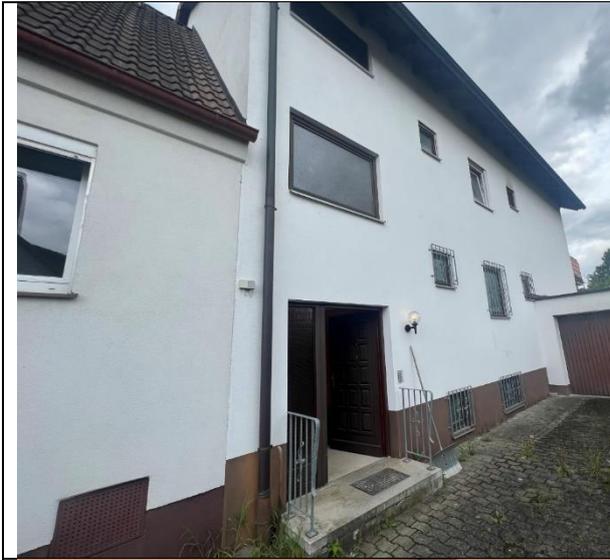
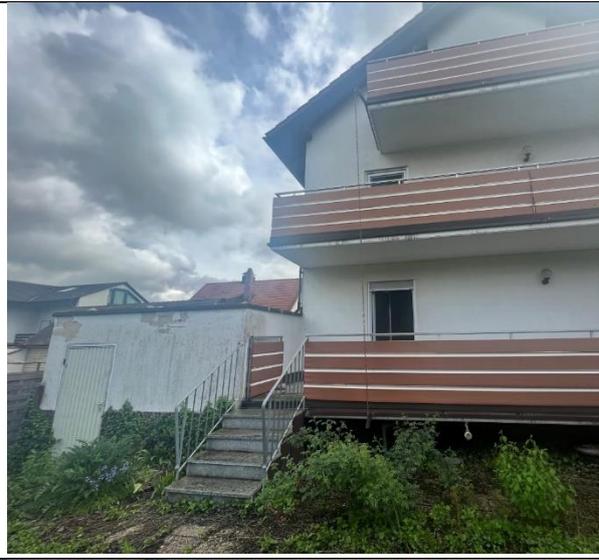
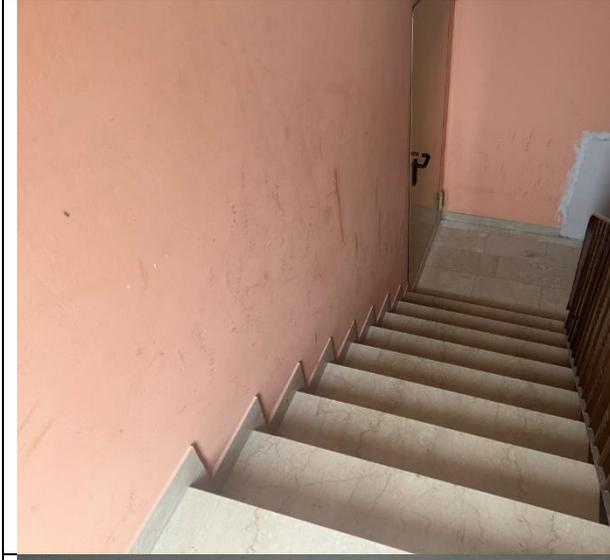
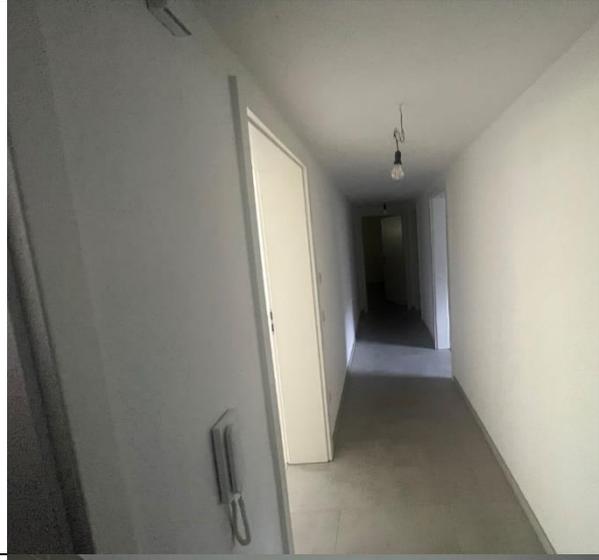
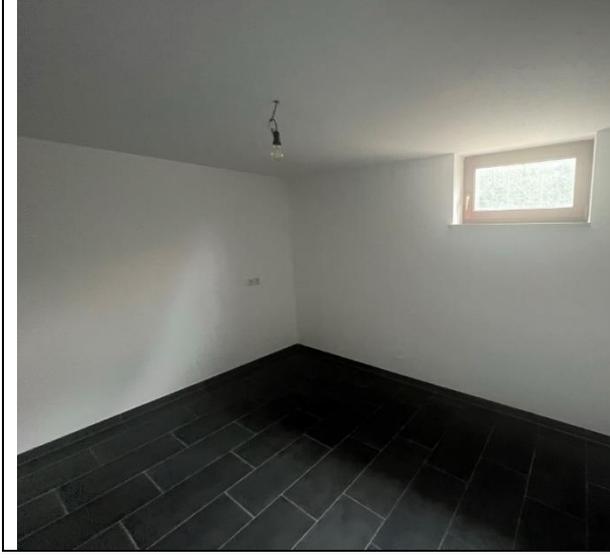
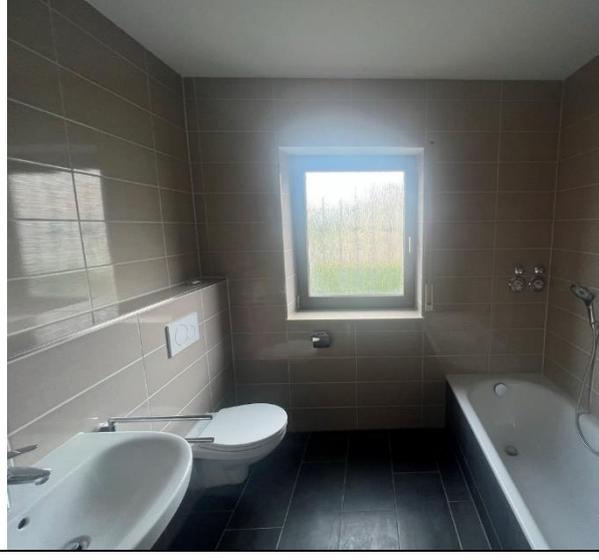
Bilder Hinterhaus

Baumängel und Bauschäden
<ul style="list-style-type: none"> • Farb- und Putzabplatzungen, sowie Risse im Treppenhaus • Farb- und Putzabplatzungen an der Fassade
Instandhaltungsstau
<ul style="list-style-type: none"> • verwilderte Außenanlagen (zugehörig der leerstehenden EG-Einheit) • Gebrauchsspuren im gemeinschaftlich genutzten Treppenhaus
unzeitgemäße Bauausführung
<ul style="list-style-type: none"> • Gesamtenergiebilanz • unzeitgemäße Sanitär- und Elektroausstattung in der 1. Obergeschosseinheit

Das Hinterhaus (Dreifamilienhaus) aus dem Jahr 1981 schließt sich westlich an das Vorderhaus an. Die Erdgeschosswohnung ist durch die Sanierung in einem zeitgemäßen Zustand. Die Wohnung im 1. Obergeschoss ist seit 1987 vermietet und zeigt sich daher in einem gepflegten, aber baujahrtypischen Zustand. Die Dachgeschosswohnung zeigt sich ebenfalls in einem gepflegten und sanierten Zustand. Der westliche Gartenanteil des Objektes ist in einem verwilderten Zustand mit Strauchbewuchs, dieser wird zum Stichtag weder genutzt noch gepflegt, da er zur leerstehenden Erdgeschosseinheit des Wohnhauses gehört. Die Hofeinfahrt ist ebenfalls in einem ungepflegten Zustand. Die Kellergeschosseinheit entspricht nicht den Anforderungen der BayBo an Aufenthaltsräume und kann daher nicht der Wohnfläche zugerechnet werden.
