## **G U T A C H T E N**

über die Ermittlung des Verkehrswertes (i.S.d. § 194 Baugesetzbuch)  
für das

**einseitig angebaute, unterkellerte Wohnhaus samt zwei Einzelgaragen<sup>1</sup>**

**93077 Bad Abbach, Lerchenstraße 1, Grundstücksfläche 537 m<sup>2</sup> auf Flst.**

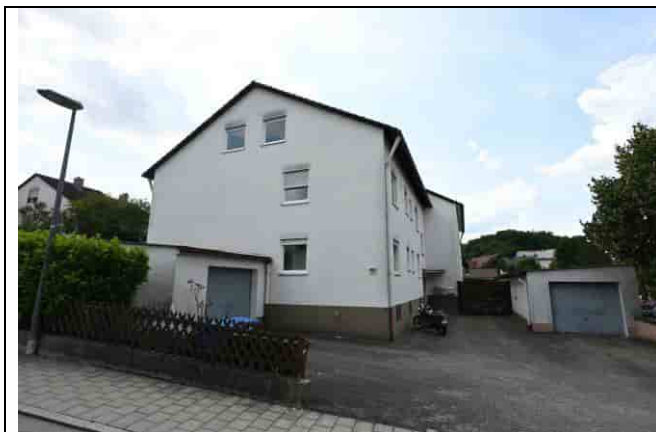
Gesamtansicht von der Lerchenstraße

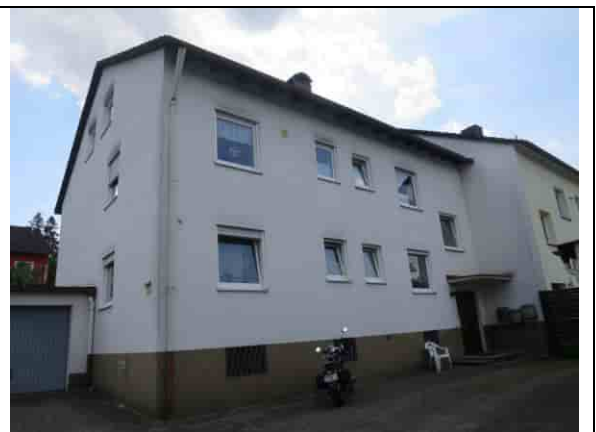
Seitenansicht von Norden

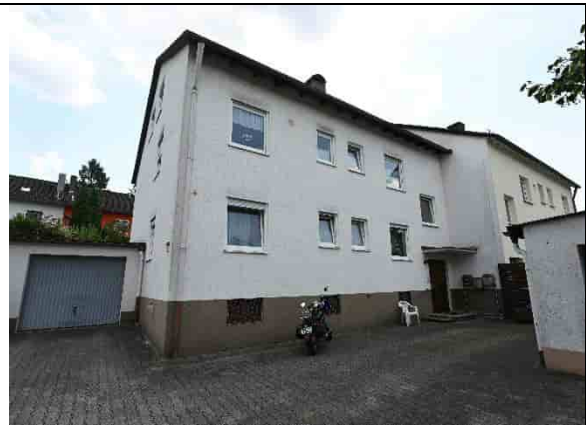
Gebäudefrontansicht mit Hauseingang und angrenzender Einzelgarage (Nordseite)

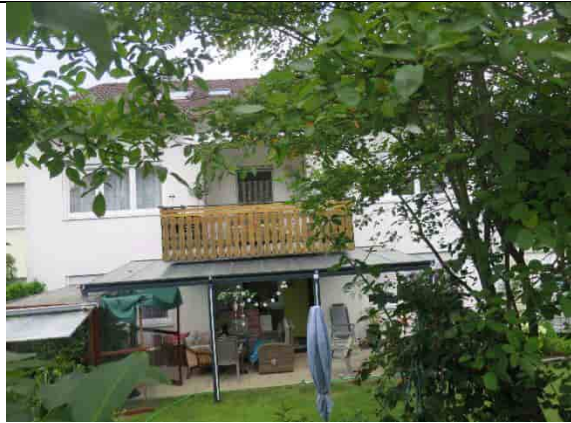
Im Bauakt ist eine Loggia im EG und OG gegen Süden eingezeichnet. Gemäß Eindruck von der Straße aus ist die Loggia im OG verlängert als Balkon und im Erdgeschoss verlängert als Terrasse mit Überdachung.

Gebäuderückseite mit Terrasse und Balkon (Süden)

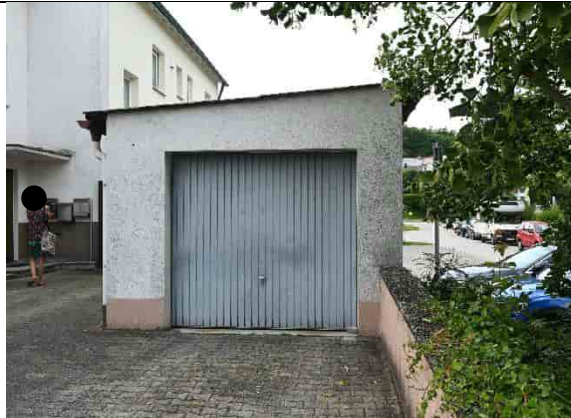
In den Bauantragsunterlagen aus 1973 ist die nördlich stehende Garage zusammengebaut mit der 2. Garage auf Flurnummer 458 durchgestrichen und mit rot handschriftlich eingetragen „12 m Abstand vom Fahrbahnrand“. Im Baugenehmigungsbescheid Nr IV 3 602-1126/73 ist unter Punkt Auflagen 7. ausgeführt „vom Rand der Fahrbahndecke der ST 2329 ist ein Abstand von mind. 13 m einzuhalten“.

2. Einzelgarage gegenüber
