Zusammenfassung des Verkehrswertgutachtens

2 K 1/24

Hinterliegergrundstücke, Bauflächen im Kernort der Stadt
Zirndorf, Bebauung im Rohbauzustand, Leerstand seit 2017/18

lfd. Nr. 2
Gemischte Baufläche, Hinterliegergrundstück,
Bebauung Rohbau eines Einfamilienhauses
Banderbacher Straße 11b in 90513 Zirndorf

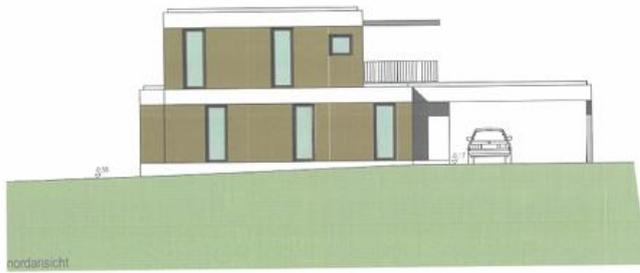
Ansicht von Nord/Frontseite Banderbacher Str. 11b;

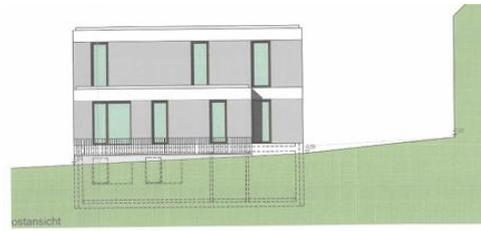
Ansicht von Ost

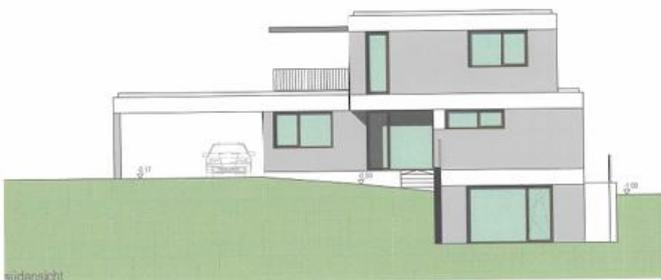
Ansicht von Süd/Rückseite Banderbacher Str. 11b

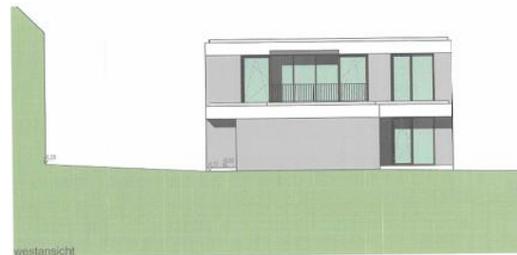
Ansicht von West

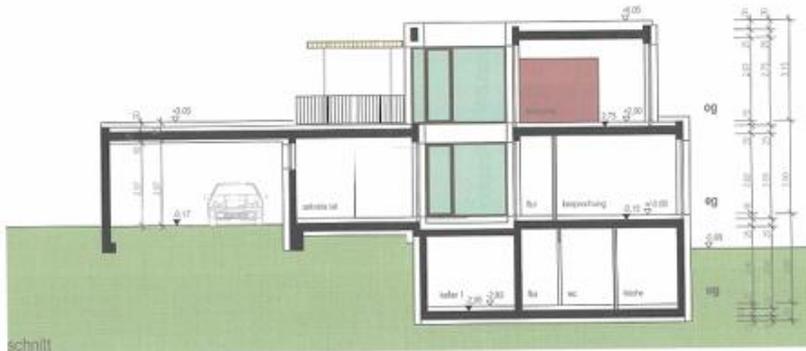
Das Wohnhaus und der Carport sind in massiver Stahlbetonskelettbauweise (Ortbetondecken/-wände, Fertigteildecken) mit massiver Ausfachung aus Kalksandsteinwänden erstellt.

Schnitt durch das Einfamilienwohnhaus mit Carport

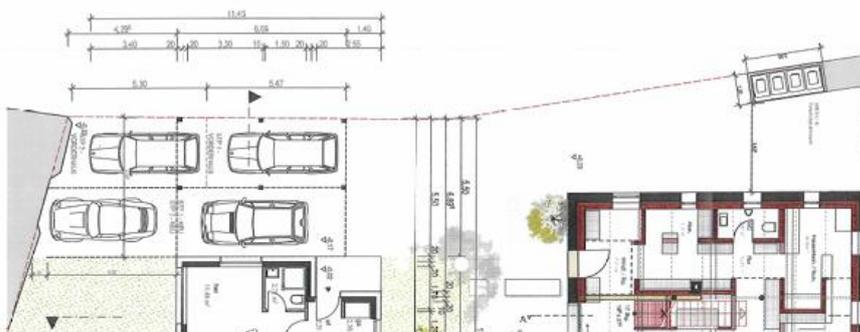
So wurden gemäß den Anforderungen der örtlichen Stellplatzbedarfssatzung der Stadt Zirndorf, die zwei erforderlichen Kfz.-Stellplätze für die Doppelhaushälfte Banderbacher Str. 11a (Flst. 35/2) auf dem Bewertungsgrundstück (Flst. 35/4) erbracht. Hierzu wurden in der Abt. II des Grundbuches Grunddienstbarkeiten/Kfz.-Abstellplatzrecht für den Eigentümer des Grundstücks Flst. 35/2 (Banderbacher Str. 11a) und den Freistaat Bayern (zur Sicherung des Kfz.-Abstellplatzrechtes) eingetragen.

Lageplan Kfz.-Abstellrecht auf dem Flst. 35/4 (Grunddienstbarkeit)

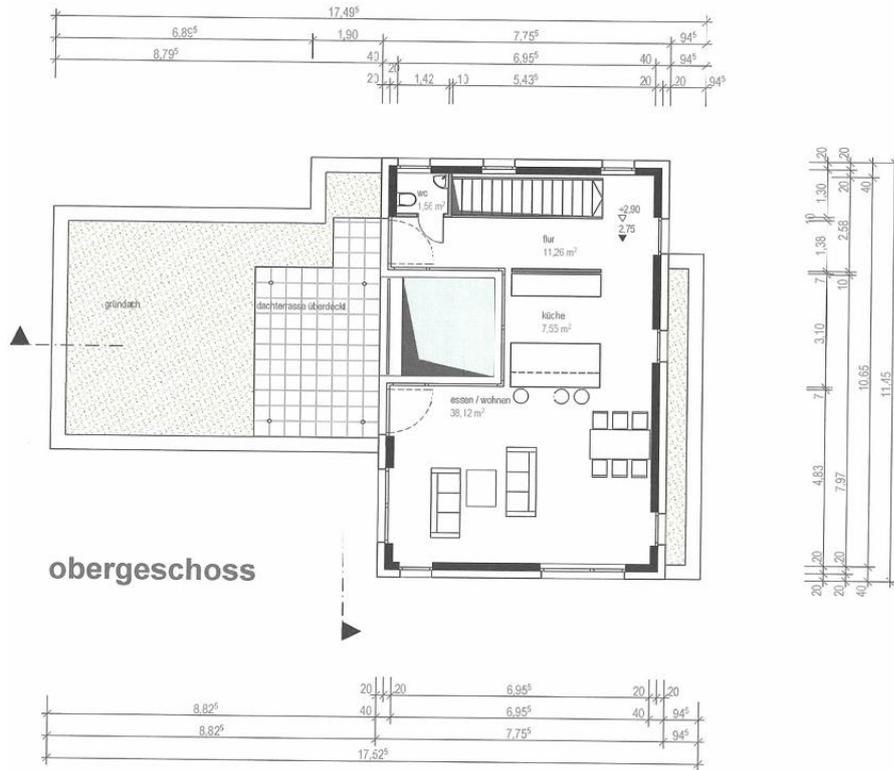
Grundriss Obergeschoss

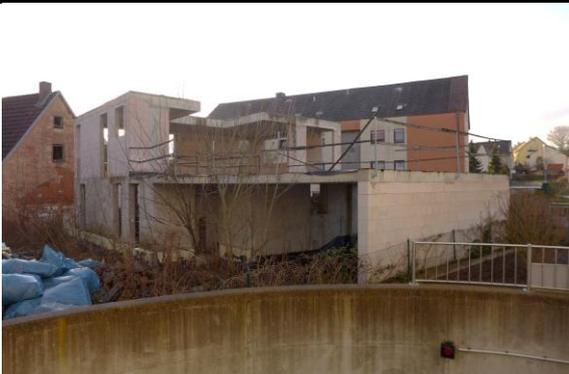
Der Rohbau (Stahlbetonskelett, Ausfachung aus KS-Ziegeln) des Einfamilienwohnhauses mit abgeschlossenem Carport ist seit einigen Jahren der Witterung ohne Schutz ausgesetzt.

<p>Rohbau Einfamilienwohnaus mit Carport; Ansicht von Nordwest</p>

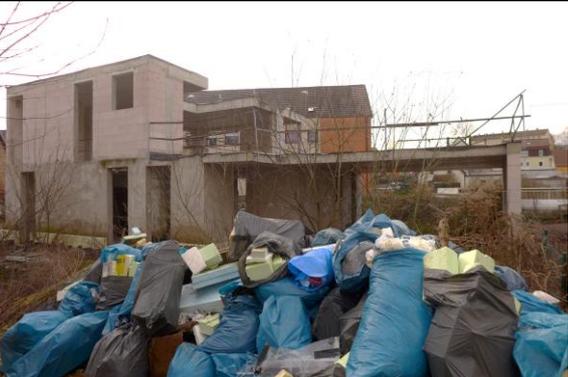
<p>Bild 5</p>

<p>Rohbau Einfamilienhaus mit Carport; Frontansicht; Ansicht von Nord</p>	
<p>Bild 6</p>

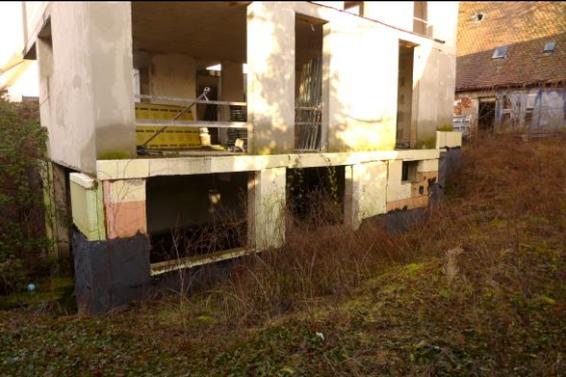
<p>Bild 9</p>

Die Außenwände des Teilkellers sind ebenfalls in Stahlbeton erstellt und bereits teilweise mit einer Außendämmung (20 cm stark) und Abdichtung versehen. Die geplanten Lichtgräben zur Ostseite oder die Terrasse mit Seitenstützwand zur Südseite sind noch nicht ausgeführt. Im Untergeschoss (Teilkeller) ist ein Wassereinstau von 20-30 cm vorhanden, so dass eine Innenbegehung im Rahmen der örtlichen Einsichtnahme nicht möglich war.

<p>Einfamilienwohnhaus mit Lichtgräben zur Ost- und Süd; Ansicht von Südost</p>	
<p>Bild 10</p>

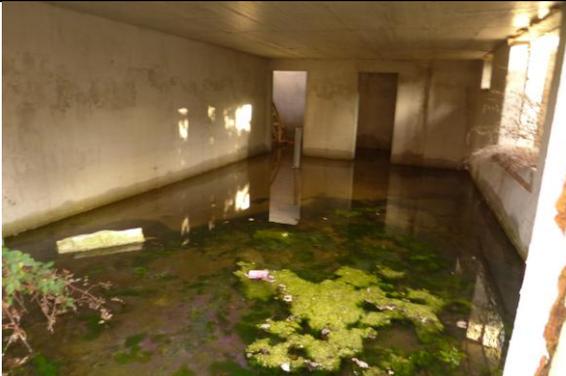
<p>Einfamilienwohnhaus; Untergeschoss Hobby/Gästezimmer</p>	
<p>Bild 11</p>

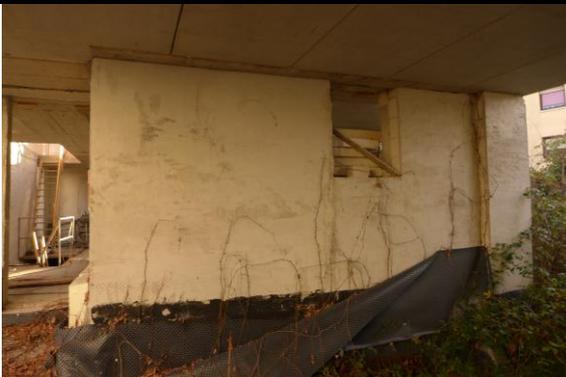
Der Carport schließt sich unmittelbar an die westliche Gebäudeseite an. Der Carport ist in massiver Bauweise ausgeführt (Kalksandsteinwand, Stahlbetonfertigteildecke). Der Boden/die Bodenbefestigung des Carport ist noch nicht ausgeführt, die Außenwand ist nicht verputzt etc... Im Carport werden Bauabfälle und Verpackungsmaterial abgelagert. Gemäß Planung können im Carport zwei Kfz.-Fahrzeuge und zur Südseite vorgelagert weitere zwei Kfz.-Fahrzeuge (Stellplätze) abgestellt werden. Die zwei Kfz.-Stellplätze zur Westseite sind dem benachbarten Bauvorhaben/Vorderhaus/Doppelhaus-hälfte Banderbacher Straße 11a (Flst. 35/2) zugeordnet. Das Kfz.-Abstellrecht zu Gunsten des jeweiligen Eigentümers des Grundstücks (Flst. 35/2) Banderbacher Str. 11a ist im Grundbuch über eine Grunddienstbarkeit gesichert.

<p>Carport; Innenansicht mit Blick auf das Einfamilienwohnhaus</p>

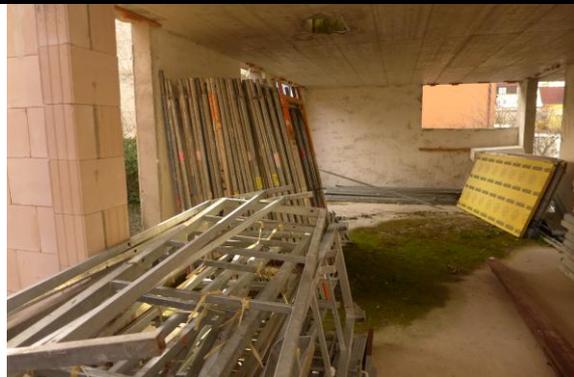
Der Wohnhausrohbau wird an der Nordseite begangen, die leichten Trennwände sind noch nicht ausgeführt. Die massiven Wände sind teilweise mit Unterputz versehen. Der Unterputz weist an vielen Stellen einen Algenbewuchs auf. Der Rohbetonfußboden (Betondecke) ist an vielen Stellen mit Algen bewachsen. Das geplante Wasserbecken und der gedeckte Freisitz im Erdgeschoss sind mit Wasser überdeckt. Im Erdgeschoss sind Baugerüstteile, Baumaterialien und Bauschutt gelagert.

<p>Einfamilienwohnhaus; Erdgeschoss; Wohnbereich, Blickrichtung Südost</p>

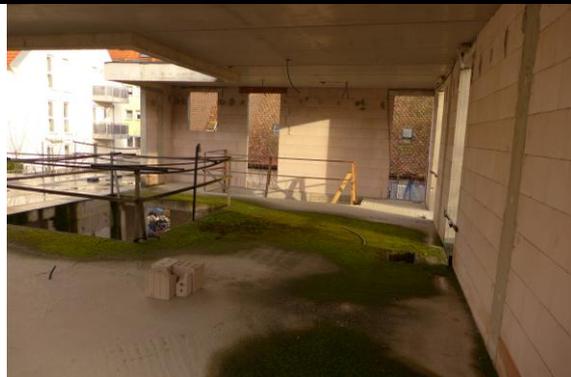
Das Obergeschoss kann über eine Bautreppe (Raumspartreppe) erreicht werden. Die Decke zum Obergeschoss ist als Ortbetondecke ausgeführt. Der Rohbetonfußboden (Betondecke) ist an vielen Stellen mit Algen bewachsen. Die Außenwände sind als Kalksandsteinmauerwerk ausgeführt. Die Decke über den Carport ist mit einer Bitumenbahn abgedichtet, hier sollte eine Dachterrasse und ein Gründach entstehen. Das Einfamilienwohnhaus ist mit einem Flachdach (Fertigteildecke) mit Bitumen-eindeckung überdacht (keine Begehung möglich).

<p>Einfamilienhaus; Obergeschoss mit Wohnbereich</p>

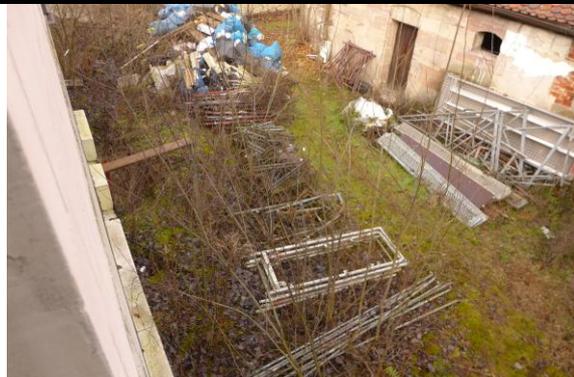
Auf den Grundstücken werden Baumaterialien, Bauschutt/Bauabfälle, Baugerüstteile, Hochbaustützen/Deckenstützen, Baudielen etc. gelagert.

<p>Innenhof mit Bauabfälle und Gerüstteilen; Ansicht von Südost</p>
