Gutachten über den Verkehrswert

i. S. d. § 194 BauGB i. V. m. ZVG

Auftraggeber	Amtsgericht Amberg Paulanerplatz 4 92224 Amberg
Eigentümer	Anonymisiert
Gutachten Nr.	GGA24-321
GZ-Nr.	2 K 2/24
Objektart	Älteres Einfamilienhaus
Objektadresse	Schwandorfer Straße 1 92447 Schwarzhofen
Tag Ortstermin	23. Oktober 2024
Qualitätsstichtag	23. Oktober 2024
WE-Stichtag	23. Oktober 2024

Älteres Einfamilienhaus
 Schwandorfer Straße 1
 92447 Schwarzhofen

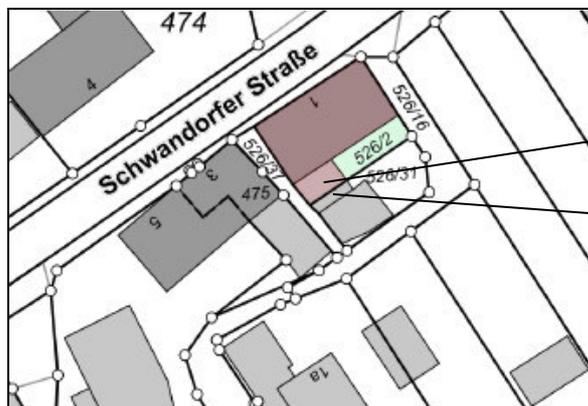
Südöstlicher Anbau
(= Teil auf Bewertungsgrundstück Flst.-Nr. 526/2)

Südöstlicher Anbau
(= Teil auf Fremdgrundstück Flst.-Nr. 526/31)

Dies bedeutet, dass die Grundstücksgrenze quer durch den südöstlichen Anbau (= lt. Recherchen Schlafzimmer im Obergeschoss) verläuft und diesen Gebäudetrakt teilt.

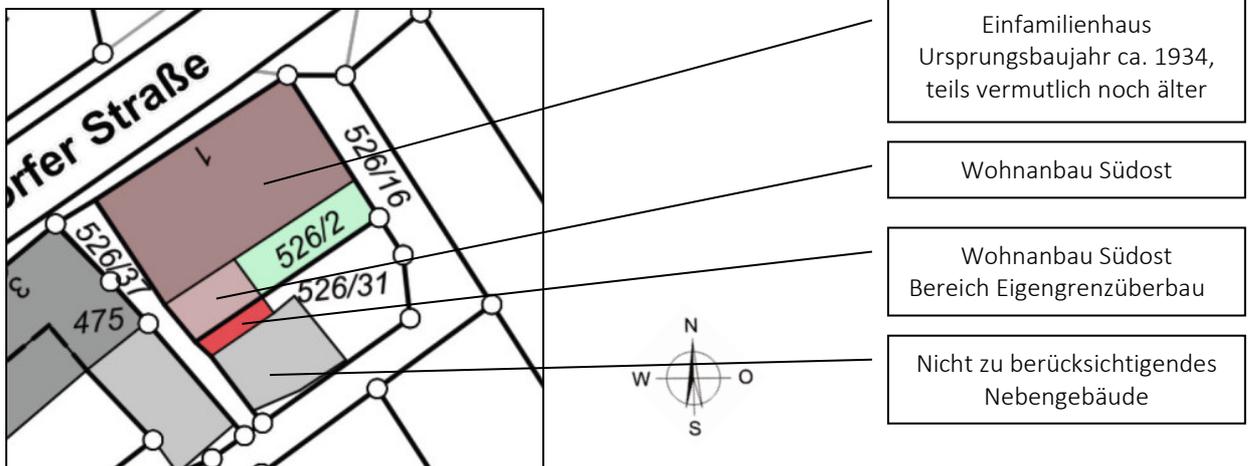
Vom Bewertungsgrundstück aus existiert ein sog. Eigengrenzüberbau auf Flst.-Nr. 526/31 der Gemarkung Schwarzhofen. Dieses Grundstück ist neben dem Bewertungsgrundstück im Bestandsverzeichnis des Grundbuchs vermerkt, die Grundstückseigentümerin ist ein und dieselbe Person. Dieser Überbau betrifft den südöstlichen Gebäudeteil des Anbaus (ca. 1970er Jahre) – siehe nachstehende Bildendarstellung:

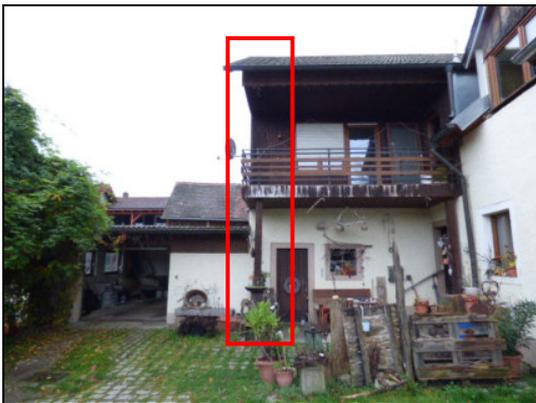
Die nachstehende Bildaufnahme vom Ortstermin zeigt diese Situation vor Ort auf:

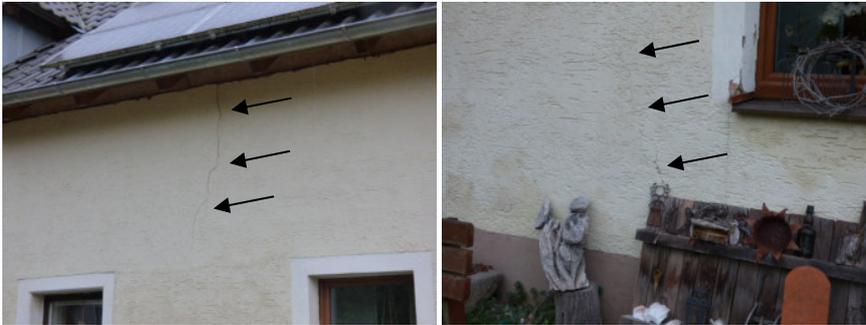
Es wurden keine Baugrunduntersuchungen durchgeführt, diese sind nicht Gegenstand eines Verkehrswertgutachtens. Diverse Fassadenrisse am Gebäude wurden augenscheinlich an mehreren Stellen festgestellt. Aus der Sicht des SV können durchaus Untergrundsetzungen zumindest mit ursächlich sein, die Hauptursache wird jedoch in der Gebäudesubstanz selbst gesehen (siehe vorstehende Ausführungen), daher wird davon ausgegangen, dass der Baugrund für eine Wohnbebauung geeignet ist.

Diverse vertikale Rissbildungen Wohnhaus

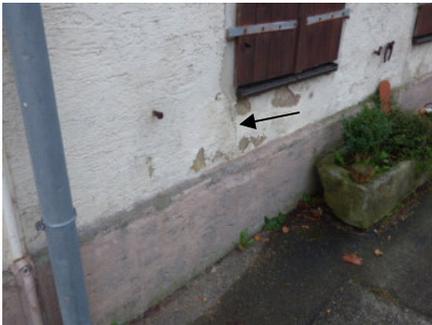
Vertikale Rissbildungen Wohnhaus

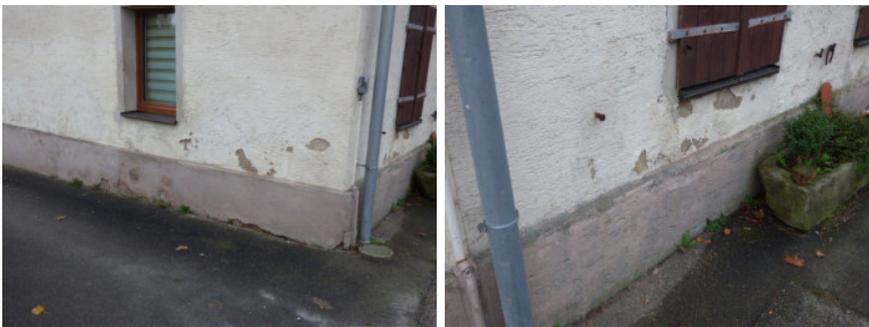
Die auf dem Grundstück vorhandenen baulichen Anlagen wurden außen stichprobenweise in Augenschein genommen. Dabei wurde festgestellt, dass das Gesamtanwesen durch unterlassene Instandhaltung einen Instandhaltungstau sowie diverse Bauschäden aufweist. Folgende Bauschäden wurden festgestellt:

Starke Feuchtigkeitsschäden Fassadenbereiche

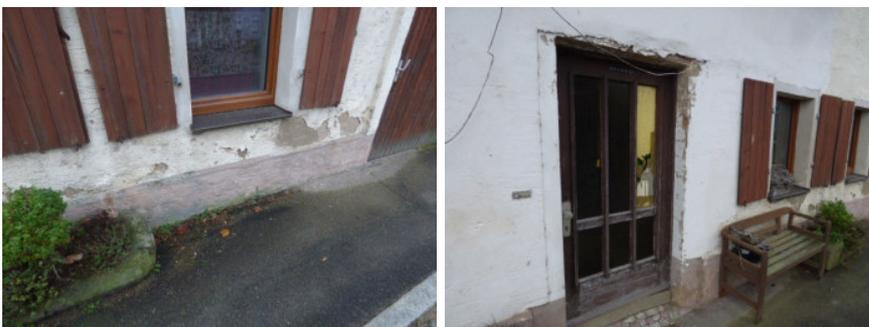
Starke Feuchtigkeitsschäden Fassadenbereiche sowie Eingangsbereich Nordosttraufseite

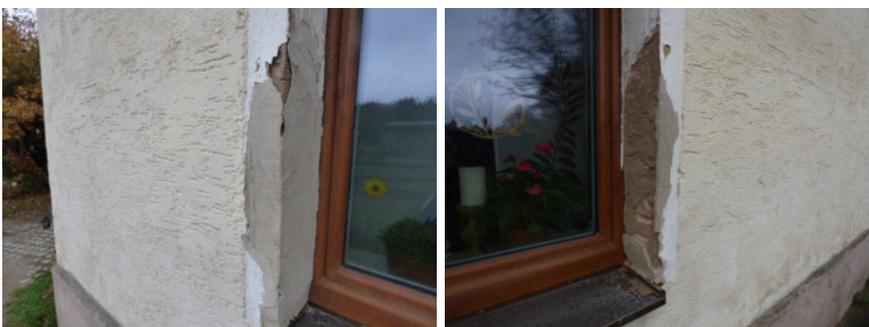
Diverse und umfassende Verwitterungsschäden an den Fensterlaibungen

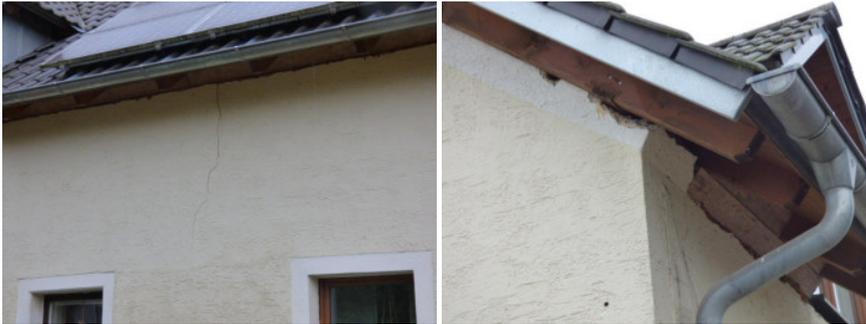
Risseschäden Fassadenbereiche

Unfertige Wand-/Dachanschlussbereiche

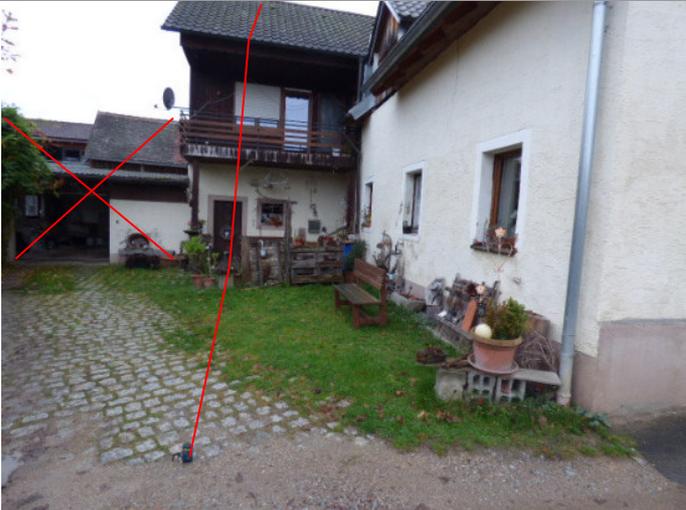
<p>Detailansicht Hauszugangs- bzw. möglicher Zufahrtbereich an der Südostseite, rot = ungefähre Grundstücksgrenzverlauf zwischen den Flst.-Nrn. 526/2 und 526/31, links rotes Kreuz = nicht relevanter Bewertungsteil</p>
Bild 6

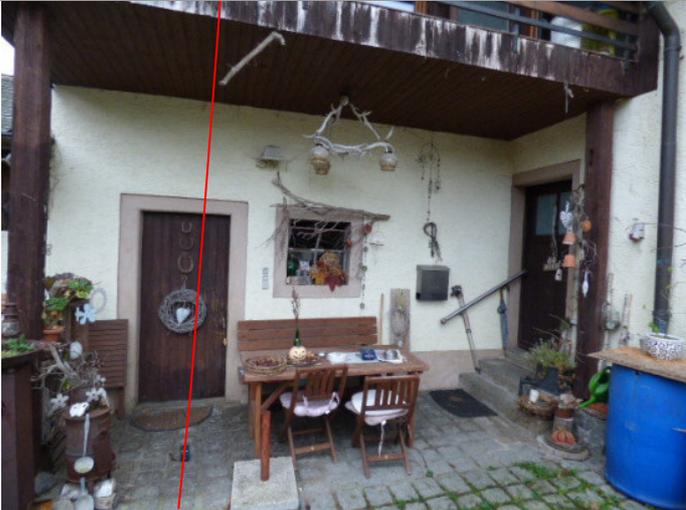
<p>Detailansicht gartenseitiger Hauseingang (rechts) mit Hauptdarstellung Südostanbau, die Grenze geht vermutlich mittig durch die rückwärtige Tür zum südöstlichen Anbautrakt</p>
Bild 9

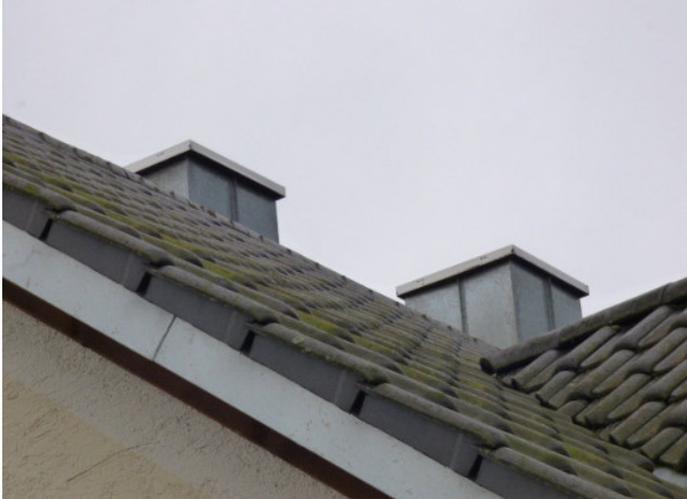
Detailansicht Dachbereich mit Kaminkopfverblechungen
