## Zusammenfassung des Verkehrswertgutachtens

über das Grundstück in	90765 Fürth, Im Stöckig 63
Objektart	1 Zimmer Wohnung im 1./2. Obergeschoss, Wohnfläche ca. 29 m <sup>2</sup> , samt Kellerabteil, je Nr. 7 des Aufteilungsplans
Anteil am Grundstück	244,90/10.000 Miteigentumsanteil
<b>Verkehrswert</b>	<b>85.000 €</b>
Wertermittlungs-/Qualitätsstichtag	03.07.2025
Auftraggeber	Amtsgericht Fürth
Aktenzeichen	2 K 3/24
Gutachten vom	01.09.2025

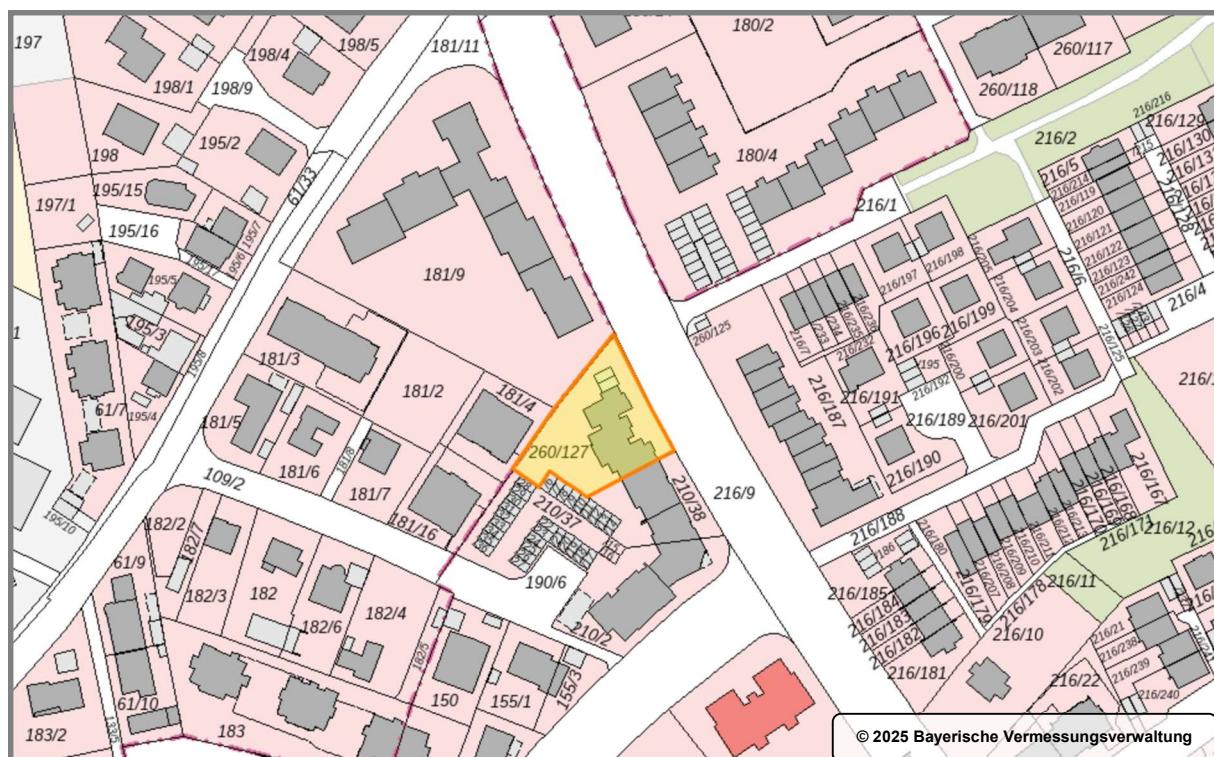
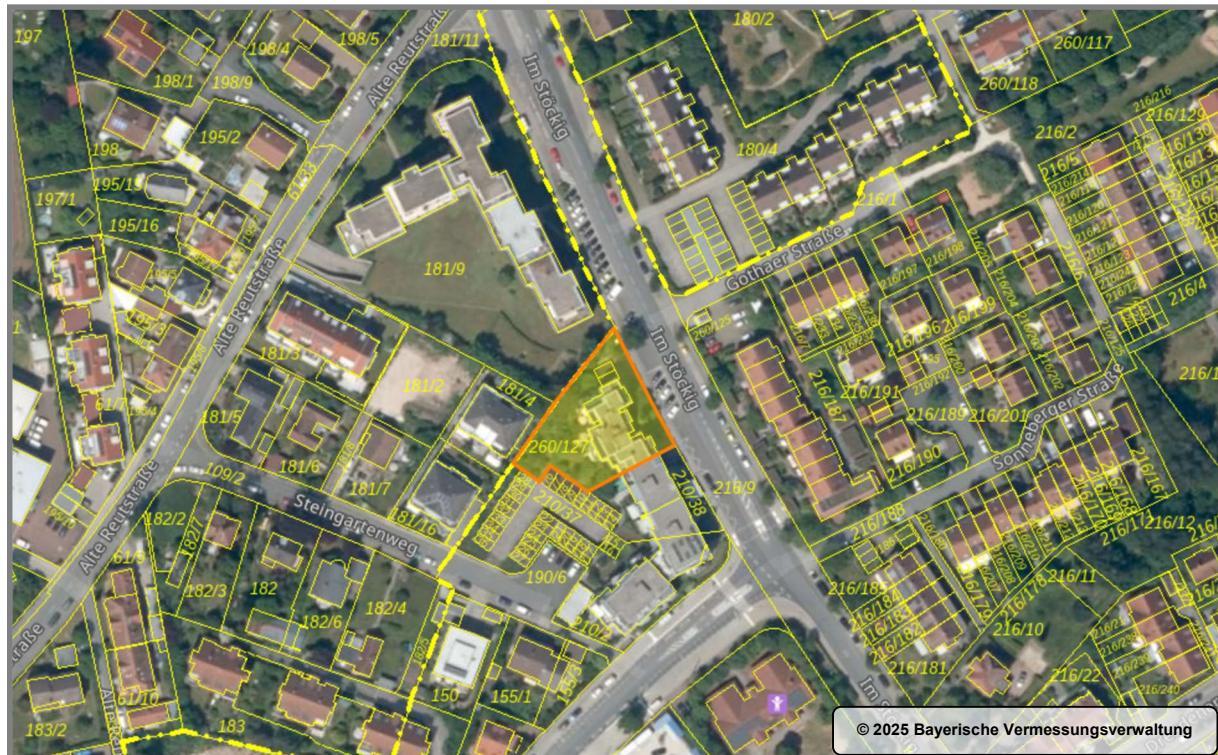
Auf dem Grundstück sind ein Mehrfamilienhaus, in südlicher Grenzbebauung und angebaut an das Gebäude auf dem südlichen Nachbargrundstück, sowie zwei Fertiggaragen errichtet. Der östliche Grundstücksbereich ist als Vorgarten gärtnerisch angelegt und überwiegend mit Rasen, Busch- und Pflanzwerk sowie einzelnen Bäumen begrünt. Eine Einfriedung ist nach Osten nicht vorhanden. Der Fußweg zum Hauseingang des Wohnhauses, welcher sich an der Ostseite des Gebäudes befindet, ist mit Backstein gepflastert und mit vier Backsteinstufen nach unten, Geländer in Metall, Handlauf in Holz, ausgeführt. Die Zufahrten zu den Garagen im Erdgeschoss des Gebäudes sind mit Zementverbundsteinen gepflastert.

***Die Freiflächen im östlichen Grundstücksbereich sind zweckmäßig gestaltet und stellen sich in einem überwiegend ordentlichen Gesamtzustand dar.***
