Zusammenfassung des Verkehrswertgutachtens

über die Grundstücke in	91564 Neuendettelsau, Sonnenstraße 72
Objektart I – Flnr. 874/125	3½-Zimmer-Wohnung im Dachgeschoss eines Mehrfamilienhauses, nebst Kellerraum, gemäß Aufteilungsplanung mit der Nr. 5 bezeichnet; Wohnfläche 93 m ²
Anteil am Grundstück	251,89/1.000 MEA
Verkehrswert	192.000 €
<hr/>	
Objektart II - Flnr. 874/139	Stellplatz
Verkehrswert	3.000 €
<hr/>	
Objektart III - Flnr. 874/124	Hofraum
Anteil am Grundstück	1/10 MEA
Verkehrswert	900 €
<hr/>	
Wertermittlungs-/Qualitätsstichtag	04.03.2025
Auftraggeber	Amtsgericht Ansbach
Aktenzeichen	2 K 5/24
Gutachten vom	14.04.2025

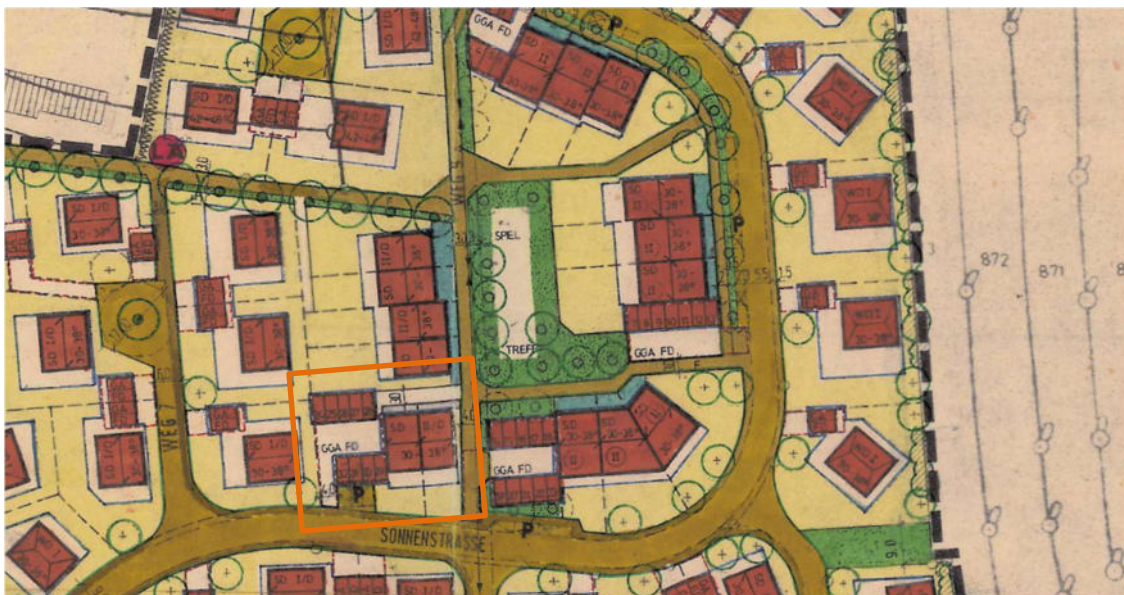
Abbildung 5 Auszug aus dem Bebauungsplan

Der Hofraum mit der Flnr. 874/124 befindet sich südlich des Bewertungsobjekts. Das Grundstück liegt auf gleicher Höhe wie die angrenzende Straße und ist ebenerdig befahrbar. Im Bebauungsplan Nr. 16-2, Lange Länge 10/II' ist die Flnr 874/124 als Fläche für Sammelgaragen mit Flachdächern ausgewiesen.
