# Zusammenfassung des Verkehrswertgutachtens

2 K 5/25

09.01.2026

Neustädter Straße 12/12a/12b in 96152 Burghaslach

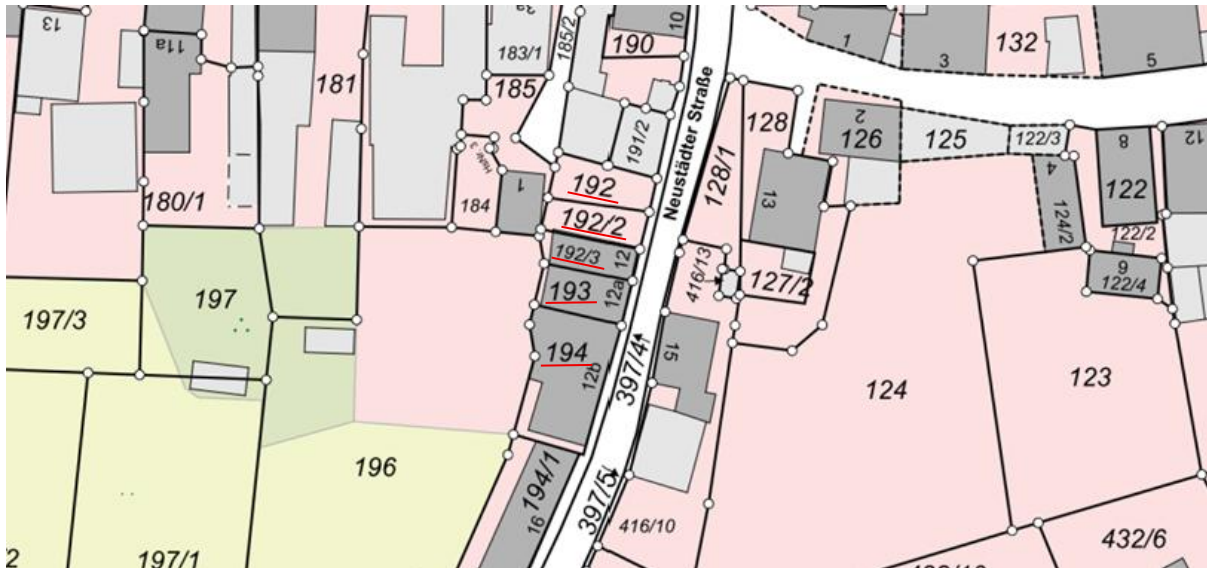
Der Zuschnitt und die Lage der einzelnen Flurstücke 192; 192/2; 192/3; 193; 194 kann dem Lageplan-Ausschnitt entnommen werden:

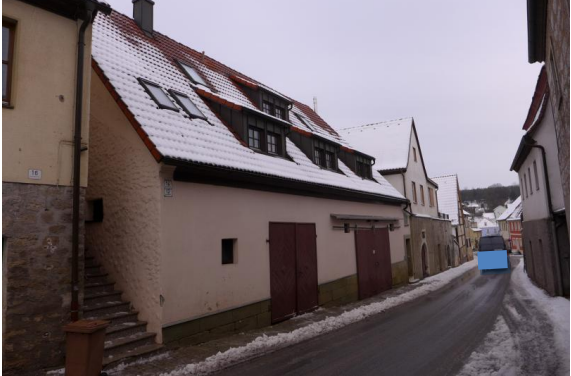
<b>Bild 1</b>

<p>Kettenwohnhaus mit Garagen/Kellern; Ansicht von Südost (straßenseitig) Neustädter Straße 12/12a/12b in 96152 Burghaslach</p>			
<b>Bild 2</b>

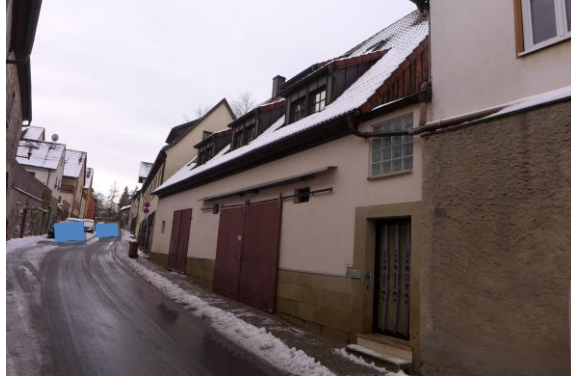
Die Sockelverkleidung zur Straße hin im Bereich des Wohnhauses-Süd besteht aus Sandsteinplatten. Die Verkleidung weist im Sockelbereich deutliche Schäden durch Streusalzeinfluss aus (Erodierung, Fugen fehlen etc.). Der Belag der Tritt-/Setzstufen aus Granitplatten der Treppenanlage an der Südgrenze (18-stufige Treppe mit zwei Podesten) ist im unteren Bereich beschädigt.

<p>Wohnhaus-Süd mit Garagen/Kellern; Ansicht von Nordost (straßenseitig)</p>			
<b>Bild 3</b>

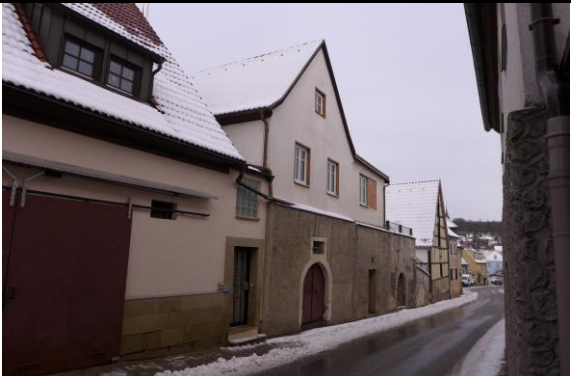
<p>Wohnhaus-Nord; Ansicht von Südost (straßenseitig)</p>			
<b>Bild 4</b>

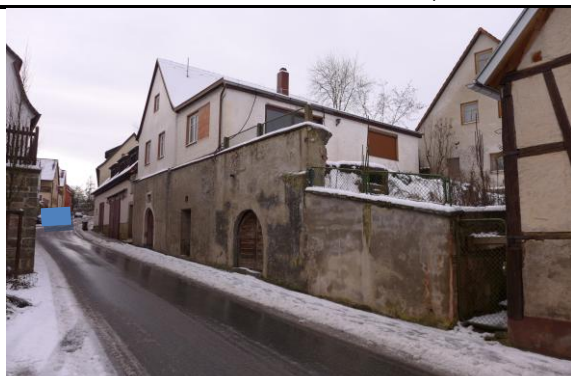
<p>Wohnhaus-Nord; Keller 3 mit Seitenstützwand; Ansicht von Nordost (straßenseitig)</p>

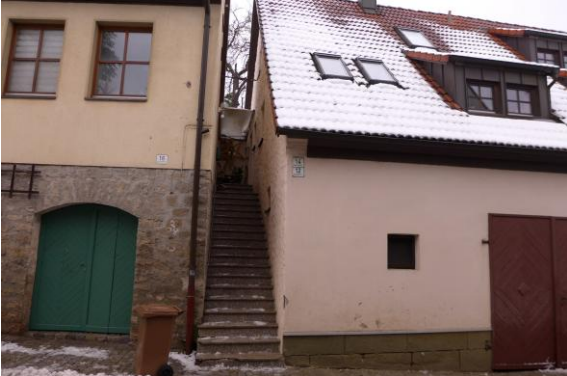
<p><b>Bild 5</b></p>

Derzeitig erfolgt der Hauptzugang zum Kettenhaus über eine 18-stufige Treppe mit zwei Podesten an der Südgrenze der Grundstücke (Flst. 194). Diese Treppe dient ebenfalls als Zugang zum benachbarten Wohngebäude Neustädter Str. 16, hierfür ist ein Treppenmitbenutzungsrecht zugunsten des Nachbargrundstücks (Flst. 194/1) eingeräumt.

<p>Hauptzugang Kettenwohnhaus und Nachbargebäude (Treppenmitbenützungrecht zugunsten des Nachbargrundstücks Flst. 194/1); Ansicht von Ost</p>	
<p><b>Bild 6</b></p>

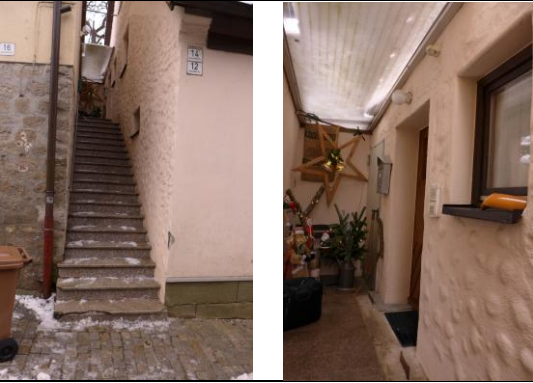
<p>Haupttreppe mit 18 Stufen und 2 Podesten; Zugang Wohnhaus-Süd</p>	
<p><b>Bild 7</b></p>

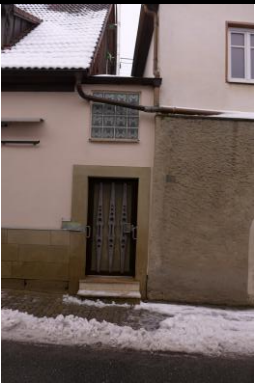
Ein weiterer Treppenzugang befindet sich zwischen dem Wohnhaus-Süd und dem Wohnhaus-Nord (Flst. 194), von hier aus können die beiden Wohnhäuser und der dahinter liegende Hauswirtschaftsraum angelaufen werden.

<p>Treppenanlagen/Zugang von der Straße zwischen Wohnhaus-Süd und Wohnhaus-Nord; Ansicht von Ost</p>	
<p><b>Bild 8</b></p>

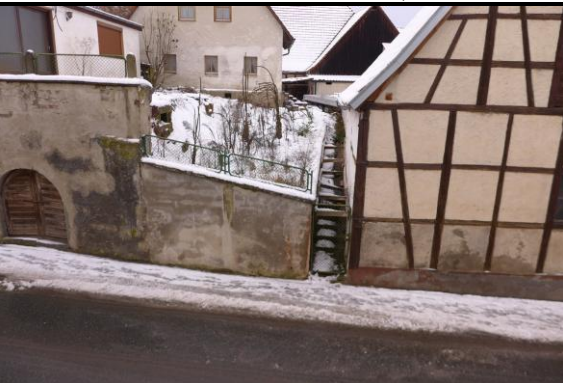
Anscheinend wurde mit dieser Baumaßnahme bereits begonnen. Die Seitenstützmauer des kleinen Gartens zur Nordseite (Flst. 192) ist verkippt und muss notdürftig gegen die Fachwerkscheune auf dem Nachbargrundstück (Flst. 191/2) abgestützt werden. Es ist ebenfalls zu vermuten, dass der Keller (Seitenwand/Decke) auf dem Flurstück 192/2 beschädigt ist.

Im Rahmen der örtlichen Einsichtnahme konnte festgestellt werden, dass die Seitenstützmauer des kleinen Gartens zur Nordseite auf Flurstück 192 verkippt und beschädigt ist. Diese Mauer wird mit Holzstempeln notdürftig gegen die südliche Außenwand der Fachwerkscheune auf dem Nachbargrundstück (Flst. 191/2) abgestützt. Der bauliche Zustand der Seitenstützwand mit Außentreppe kann als restwertig und ersatzwürdig eingestuft werden. Es ist ebenfalls zu vermuten, dass der Keller (Seitenwand/Decke) auf dem Flurstück 192/2 beschädigt ist.

<p>Treppe an der nördlichen Grundstücksgrenze, Seitenstützwand notdürftig abgestützt zum Nachbargebäude (Scheune auf Flst. 191/2)</p>

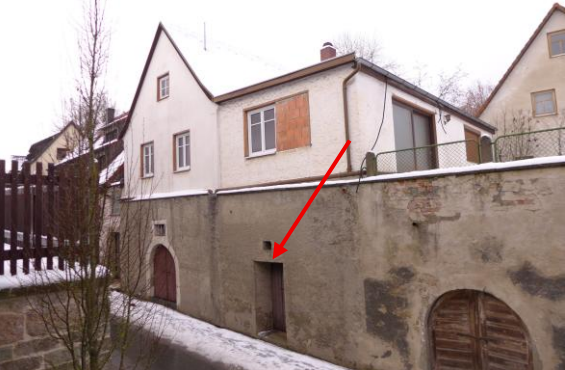
<p><b>Bild 9</b></p>

<p>Mittlerer Keller Nr. 2 auf dem Flst. 192/3 als Kellerrecht in Erbbaurecht (Fremdeigentum)</p>	
<p><b>Bild 10</b></p>

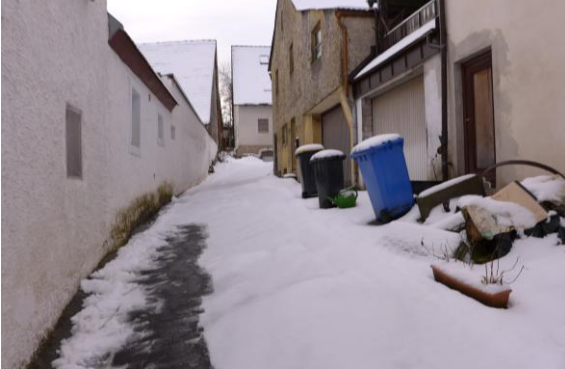
Als Weiteres war es angedacht eine rückwärtige Anfahrt mit barrierefreiem Zugang über das „Zitronengässchen“ (gemeindliches Flurstück 185/2) eine Stichstraße von der Mühlgasse zu schaffen. „Ein Grunderwerb wäre dazu nicht unbedingt notwendig, weil durch die jetzige Abgrenzungsmauer bereits eine Randfläche von Anwesen Flurnummer 184 mit genutzt wird, obwohl sie nach der Grenze zu den Flurnummern 192 und 192/2 gehört. ... Die Abstützung des Gartens auf Flurnummer 192 soll zum nördlich anschließenden Nachbaranwesen und dem auf dem Grund \_\_\_ befindlichen Treppenaufgang durch eine Stützmauer so weit erhöht werden, dass eine terrassierte, ebene Gartenfläche als Ergänzung der vorhandenen kleinen Gartenfläche auf Flurnummer 192/2 gestaltet und als Grün- oder Abstellfläche für Pkw genutzt werden kann.“ Auszug aus Stellungnahme Altortsanierung Markt Burghaslach vom 13.01.2020 Landschaftsarchitekt Müller-Matsch.

<p>Zugang von der Rückseite über das sogenannte "Zitronengässchen"</p>	
<p><b>Bild 11</b></p>

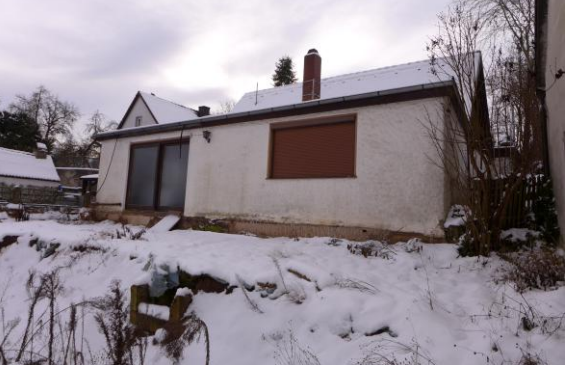
<p>Anbau Wohnhaus-Nord u. Terrasse/Decke über Keller 3 / 4; Ansicht von Nord</p>	
<p><b>Bild 12</b></p>

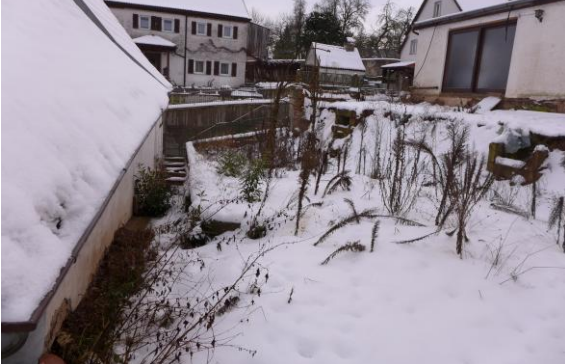
<p>Treppe an der Nordseite, Garten/Terrasse; Ansicht von West</p>
