GUTACHTEN

Art: Verkehrswertermittlung nach § 194 BauGB - Kurzfassung

Anwesen: Arnstein-Halsheim, Rosenstraße 22

Datum: 31.07.2024

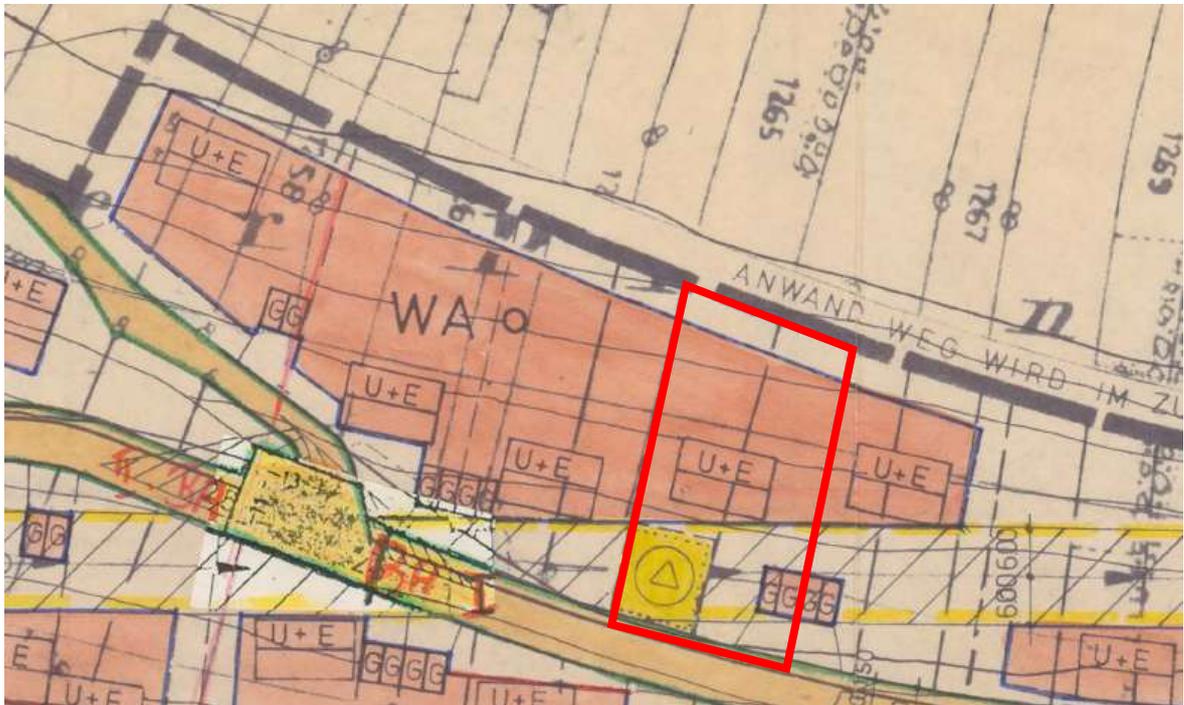
Für das Grundstück existiert ein gültiger Bebauungsplan „Pfanne vom 10.12.1976 mit den Festsetzungen: Allgemeines Wohngebiet, offene Bauweise Unter- und Erdgeschoss, GRZ und GFZ: 0,4.

Die geplante Starkstromleitung wurde nicht realisiert. Die Baugrenzen wurden aufgrund der Zurücknahme der Starkstromleitung als nicht einzuhaltend eingestuft.¹

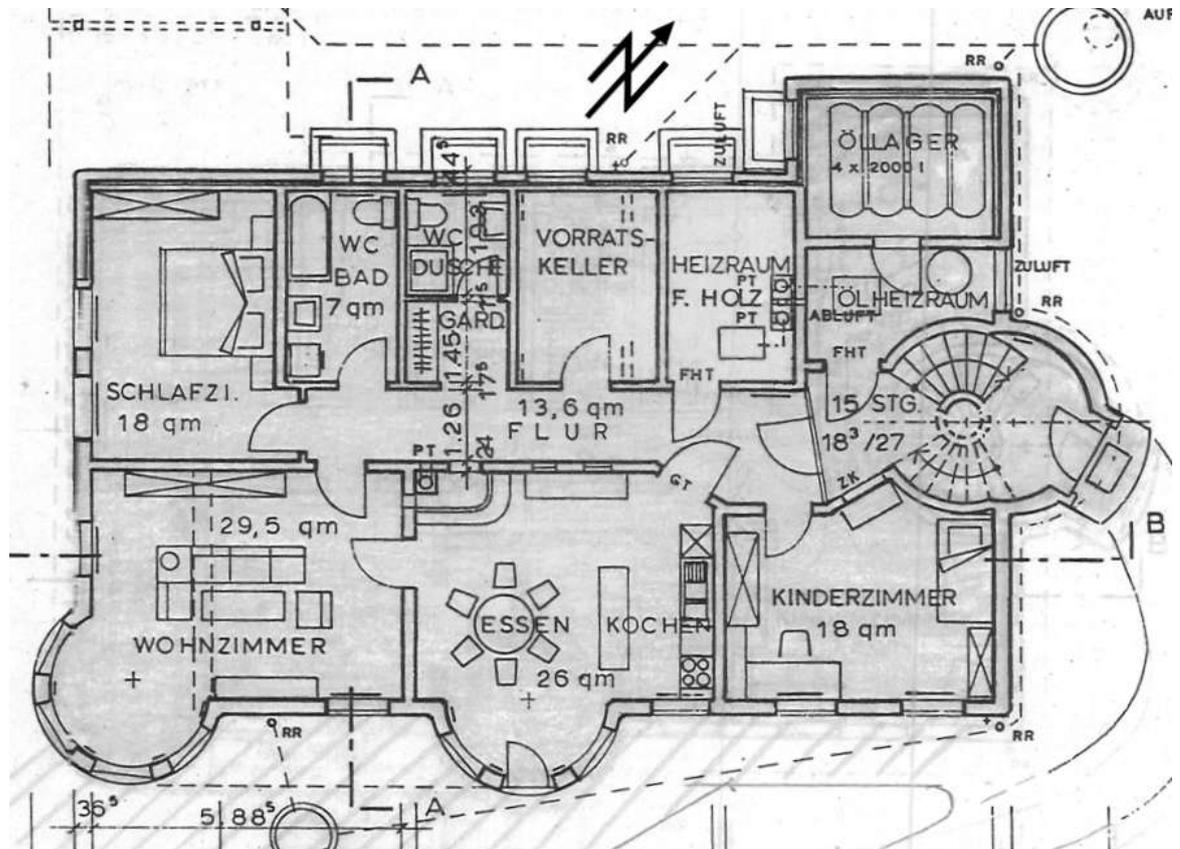
Untergeschoss:

Gemäß den Planunterlagen besteht das Gebäude aus einem überwiegend zu Wohnzwecken ausgebautem Kellergeschoss, Erdgeschoss und ausgebautem Dachgeschoss. Die Erschließung im Gebäude erfolgt über eine innenliegende Treppe. Die Doppelgarage ist freistehend auf dem Grundstück angeordnet.

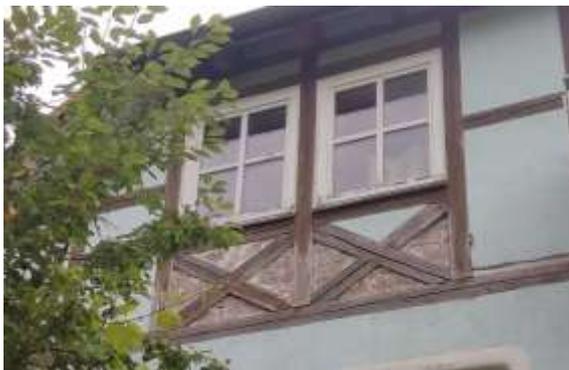
- Die außenliegenden Holzbauteile, insbesondere die sichtbare Fachwerkkonstruktion an den Giebelseiten weist überdurchschnittliche Verwitterungsspuren auf. Teilweise fehlen die Putzausfachungen an der Fachwerkkonstruktion. Vollziegelsteine sind erkennbar.
