GUTACHTEN

**über den Verkehrswert
des Grundstückes
Volkenbergstraße 15
97250 Erlabrunn**

Nr. 0317 / 23

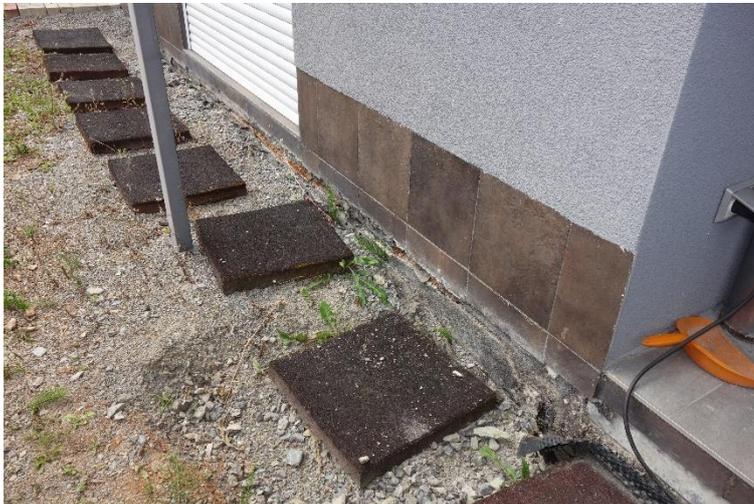
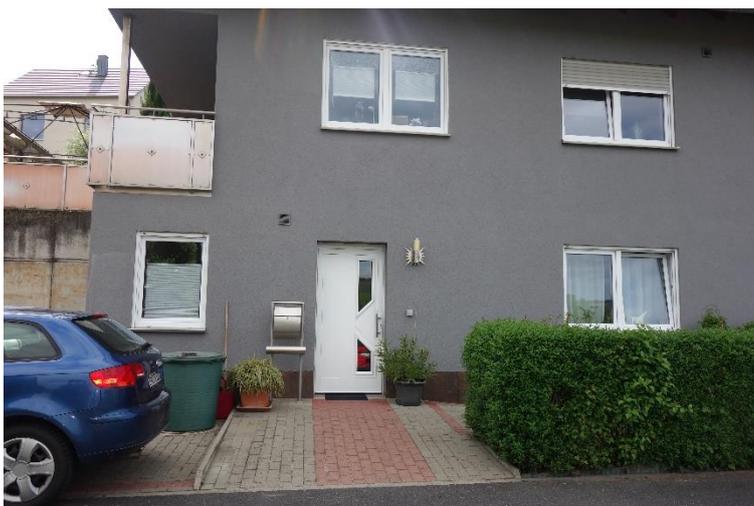
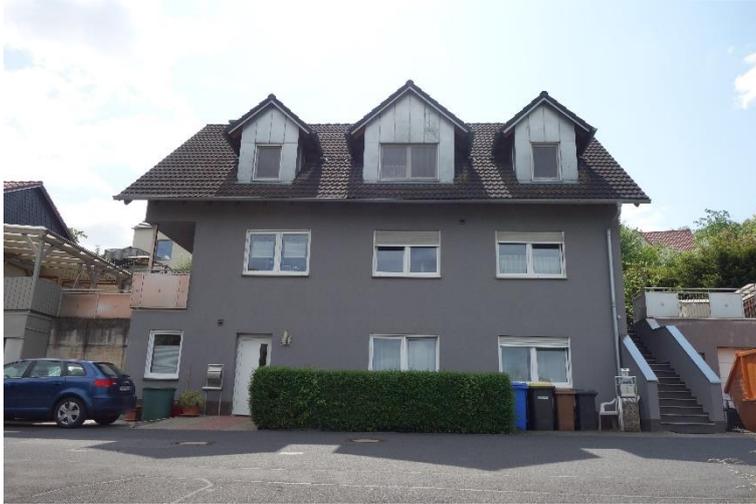
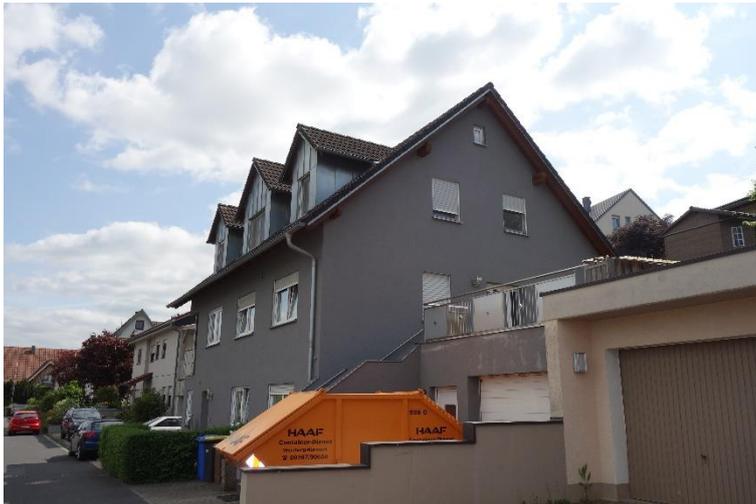
Zum Besichtigungszeitpunkt Reparaturstau im Bereich der Garagenfassade (vermutlich Undichtigkeiten der Flachdachabdichtung).

Setzungen um das Wohnhaus im Bereich der verfüllten Arbeitsräume.

Wege:	Betonpflaster
Stellplätze:	Betonpflaster
Terrassenbefestigung:	Betonplatten, Naturstein-Bruchplatten
Bepflanzung:	Rasen
Besonderheiten:	Zum Besichtigungszeitpunkt ist der Terrassenbelag der nach Süden ausgerichteten Terrasse auf Grund von Setzungen des Untergrunds entfernt.
