Expose

über den unbelasteten Verkehrswert (i. S. d. § 194 Baugesetzbuch)

a) des mit einem Einfamilienwohnhaus und Carport
bebauten Grundstückes

Eichenstraße 46, 91622 Rügland, Flst 180/10 zu 534 m²

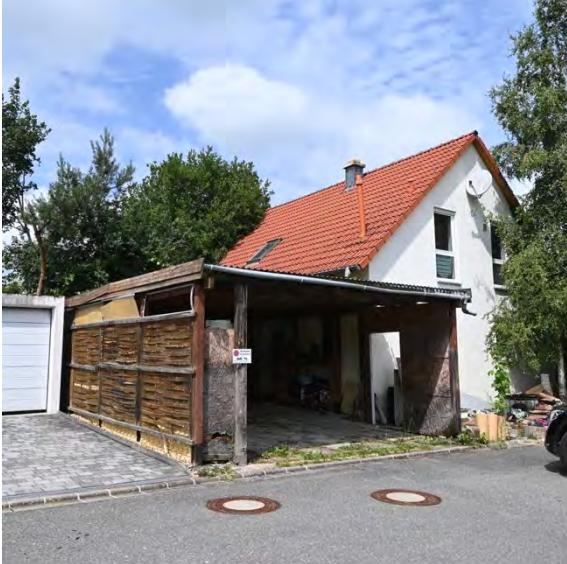
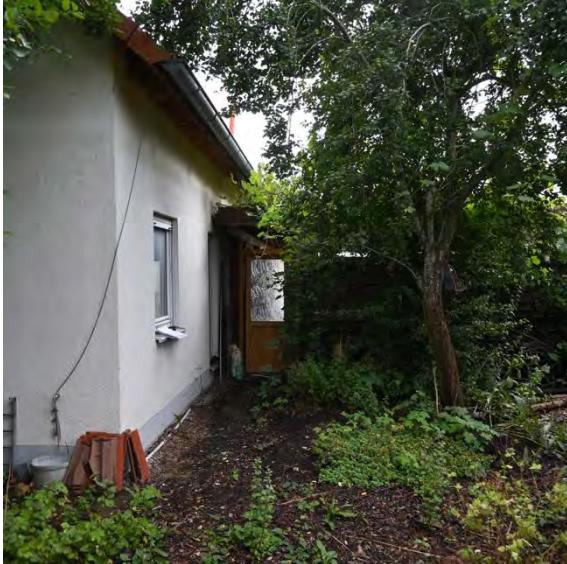
**Anlage 5: Fotos:
Wohnhaus mit Carport**

Auf der südlichen Grundstücksseite ist ein Carport als einfache Holzkonstruktion errichtet. Die Wände bestehen aus Holzwerkstoffplatten, der Boden ist betoniert und teilweise mit Platten belegt. Die Wände sind durch Feuchtigkeit geschädigt, die Holzwerkstoffplatten sind beschädigt, vereinzelt zerbrochen. Das Carport bildet gleichzeitig den überdachten Zugang zum Hauseingang.

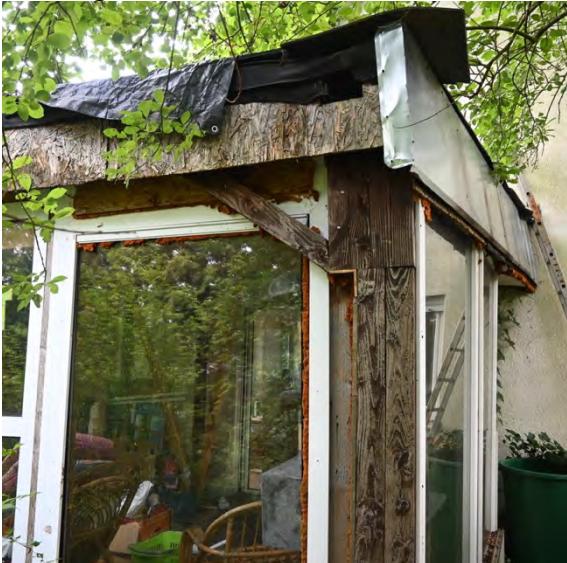
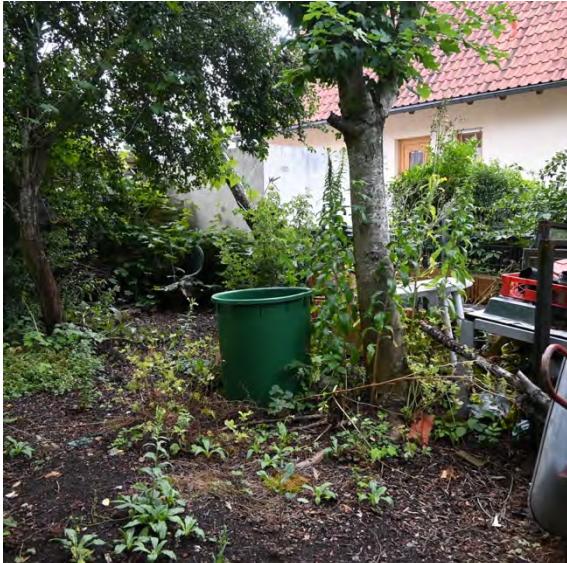
Die Innentüren sind beschädigt einschl. der Türzargen.
 1 Fenster weist einen Sprung auf.
 Zwischen den Zimmern im DG bestehen mehrere Mauerdurchbrüche im oberen Wandbereich.
 Das KG weist im Sockelbereich aufsteigende Feuchtigkeit auf.
 Der Wintergarten ist insgesamt als notwendiger Abriss einzustufen.
 Im Ortstermin war nicht erkennbar, ob die bodentiefen Fenster im DG im unteren Bereich mit Sicherheitsglas ausgestattet sind.
 Hier fehlt die Absturzsicherung.
 Insgesamt macht das Haus einen leicht verwahrlosten Eindruck mit Instandhaltungsrückstau. Infolge der eingelagerten Gegenstände konnten die Räume nicht genau besichtigt werden.
