GUTACHTEN

über den Verkehrswert (Marktwert) i.S.d. § 194 Baugesetzbuch des mit einem Wohnhaus (A)
Garage (B) und Ölkeller (C) bebauten **Fl.St. 783**
in **97072 Würzburg, Weg zur Zeller Waldspitze 33**

2K 14/23

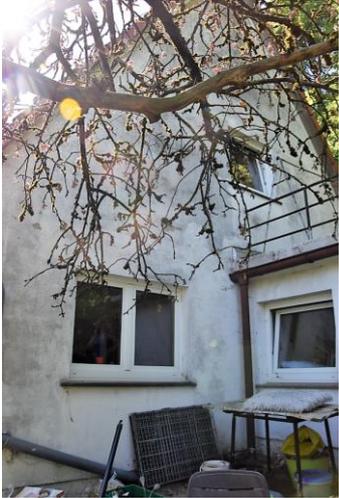
<p>Wohnhaus (A)</p> <p>Das Wohnhaus ist von der Straße aus nur über eine Treppenanlage erreichbar. (=> Barrierefreiheit nicht gegeben)</p>
<p>Gebäudetyp:</p>	<p>Einfamilienwohnhaus, bestehend aus Erdgeschoss und ausgebautem Dachgeschoss</p>
<p>Baujahr:</p>	<p>Wochenendhaus 1951, erweitert und umgebaut ab 1968-1969; Hier wird das gemittelte Baujahr 1960 zugrunde gelegt;</p>
<p>Modernisierungen:</p>	<p>Erneuerung der Fenster (2002) und der Haustür</p>
<p>Außenansicht:</p>	<p>Putz + Anstrich (<i>Putzschäden, Risse, Algenbefall</i>)</p>

Belichtung und Besonnung	gut
Bauzustand/Wärme- und Schallschutz	bauzeittypischer Standard, keine Dämmung im Dach vorhanden
Bauschäden und Baumängel	Außer den üblichen Abnutzungen durch Alterung und Gebrauch weist das Gebäude von innen und außen mehrere Mängel auf. Unter anderem konnten bei der Ortsbesichtigung folgende Rückstände und Schäden festgestellt werden: <ul style="list-style-type: none"> • <i>Risseschäden und Algenbefall am Außenputz</i> • <i>Dachdeckung undicht => Feuchtestellen im DG</i> • <i>zahlreiche Risseschäden an den Innenwänden, die trotz Reparaturen mit Gewebeüberspannung immer wieder aufbrechen;</i> • <i>Feuchtebelastungen der Außenwände, z.T. auch Innenwände mit Sporen- und Schimmelbildung</i> • <i>überalterte Sanitärbereiche (hierbei WC im EG stark geruchsbelastet)</i> • <i>überalterter Innenausbau (Türen, Böden)</i> • <i>überalterte Heizanlage die nicht nur bei Eigentümerwechsel umgehend ausgetauscht werden muss</i> • <i>Risseschäden der Natursteinverkleidung in der Laibung der Haustüre</i>

Grundrissgestaltung	zweckmäßig, z.T. gefangene Räume
Allgemeinbeurteilung	Das Gebäude ist in mangelhaftem Bauzustand und im jetzigen Zustand <u>wirtschaftlich</u> betrachtet nahezu abrisssreif. Hangseitig steckt es bis zur Regenrinne im Erdreich. Die erheblichen Risseschäden sind vermutlich durch Bodenbewegungen ausgelöst die von der Besonderheit des „Rutschgebiets“ herrühren.

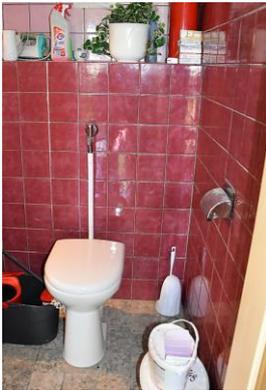
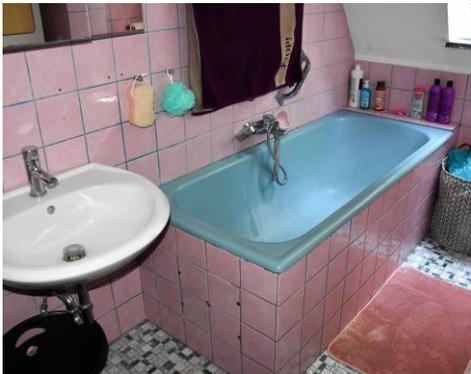
Sanitär: (aus der Bauzeit, sanierungsbedürftig)	<p><u>WC/EG.:</u></p> <p>Fliesen an Boden + Wand, WC, Waschbecken, weiße Sanitär-objekte, <i>(überaltert, geruchsbelastet, keine Lüftungsmöglichkeit)</i></p>

<p><u>Bad/DG.:</u></p> <p>Fliesen an Boden + Wand, WC, Waschbecken, Badewanne, Waschmaschinenanschluss, Lüftung über Fenster <i>(überaltert, verschiedenfarbige Sanitär-objekte)</i></p>
Fußböden:	<p>EG: Naturstein im Treppenhaus, Laminat in Wohnraum und Büro, Fliesen im WC, Laminat in der Küche</p> <p>DG: Fliesen im Bad, Laminat in Raum 1+2, Teppichboden in Raum 3</p>	
Wandbekleidungen:	tapeziert bzw. verputzt + gestrichen; (<i>zahlreiche z.T. erhebliche Risses Schäden, Feuchtestellen und Schimmel etc.</i>)

<u>Sonstige Reparaturen</u>	
z.B. Renovierung Garage mit Torerneuerung, Renovierung Ölkeller, Reparaturen an Treppenanlage und Terrasse, Behebung der Risseschäden und Schimmelschäden am Wohnhaus	
=> pauschaler Ansatz von 10% der Herstellungskosten = ca. € 333.000,00 x 10% = € 33.000,00	
➔ boG Sonstiges => ca. € 33.000,00

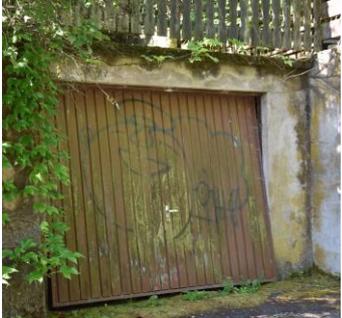
<p>Einzelgarage (B) mit Dachterrasse (Abmessungen ca. 4,40 x 4,85m)</p>
<p>Gebäudetyp:</p>	<p>Einzelgarage</p>
<p>Baujahr:</p>	<p>1957</p>

<p>Konstruktionsart:</p>	<p>Massivbauweise</p>
<p>Fundamente:</p>	<p>Beton</p>
<p>Boden:</p>	<p>Beton</p>
<p>Wände:</p>	<p>Rückwand ist eine Bruchsteinmauer mit Vorsatzschale in Beton, <i>(Betonvorwand z.T. herausgebrochen weil Garage für übliche Fahrzeuge zu kurz ist, s. Foto, Seite 36)</i></p>
<p>Decke/Dach:</p>	<p>Betondecke <i>(z.T. freiliegende Bewehrung, Risse)</i> Terrasse: Rohboden, Metallgeländer mit Holzlattenzaun <i>(verrostet/verwittert)</i></p>
<p>Tor:</p>	<p>Stahlkipptor, Handbetrieb <i>(verklemmt, abgewirtschaftet)</i></p>

<p>Bauschäden und Baumängel:</p>	<ul style="list-style-type: none"> • <i>Putz- + Risseschäden, innen + außen</i> • <i>Feuchteschäden</i> • <i>Terrasse renovierungsbedürftig</i>
<p>Allgemeinbeurteilung:</p>	<p>Der Bauzustand ist mangelhaft.</p>

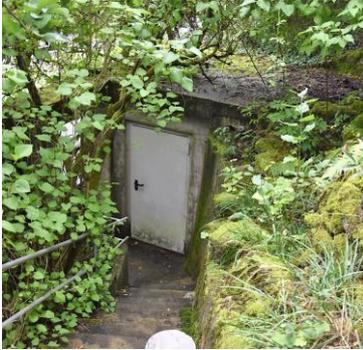
<p>Ölkeller (C) (Abmessungen ca. 2,80 x 5,00m)</p>
<p>Gebäudetyp:</p>	<p>Nebengebäude mit Öltankraum</p>
<p>Baujahr:</p>	<p>1969</p>

<p>Konstruktionsart:</p>	<p>Massivbauweise</p>
<p>Fundamente:</p>	<p>Beton</p>
<p>Wände:</p>	<p>zur Straße an vorhandene Mauer angebaut, seitlich Stahlbetonwände d=30cm, Rückwand in Stahlbeton, d=50cm</p>
<p>Boden:</p>	<p>Beton</p>
<p>Tür:</p>	<p>Stahltür</p>
<p>Dach:</p>	<p>Betondecke, d=16cm</p>

<p>Bauschäden und Baumängel:</p>	<ul style="list-style-type: none"> • <i>Putz- + Risseschäden, innen + außen</i> • <i>Deckenrisse (s. Foto, Seite 37)</i> • <i>z.T. freiliegende Bewehrung an der Unterseite Decke</i>
<p>Allgemeinbeurteilung:</p>	<p>Das Gebäude ist renovierungsbedürftig.</p>

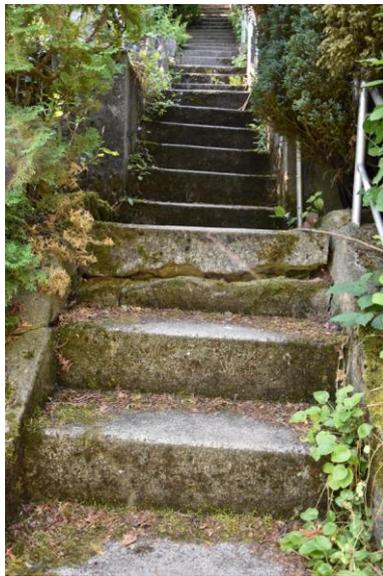
Treppenaufgang in Beton, Metallgeländer

Stufen unterschiedlicher Höhe, z.T. gebrochen, Geländer zu niedrig bzw. falsch eingebaut

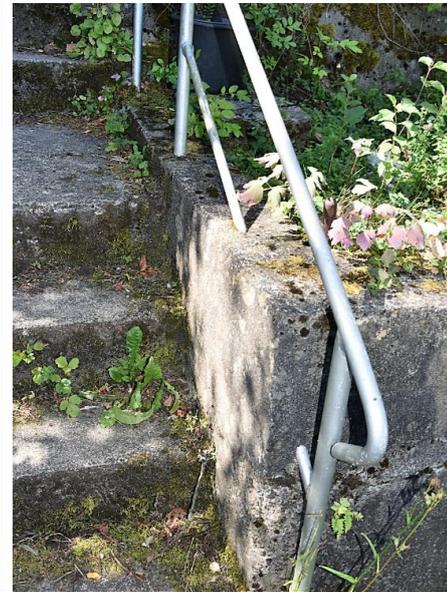
- verwilderte Hangfläche mit Stützmauern, Bäumen und Sträuchern

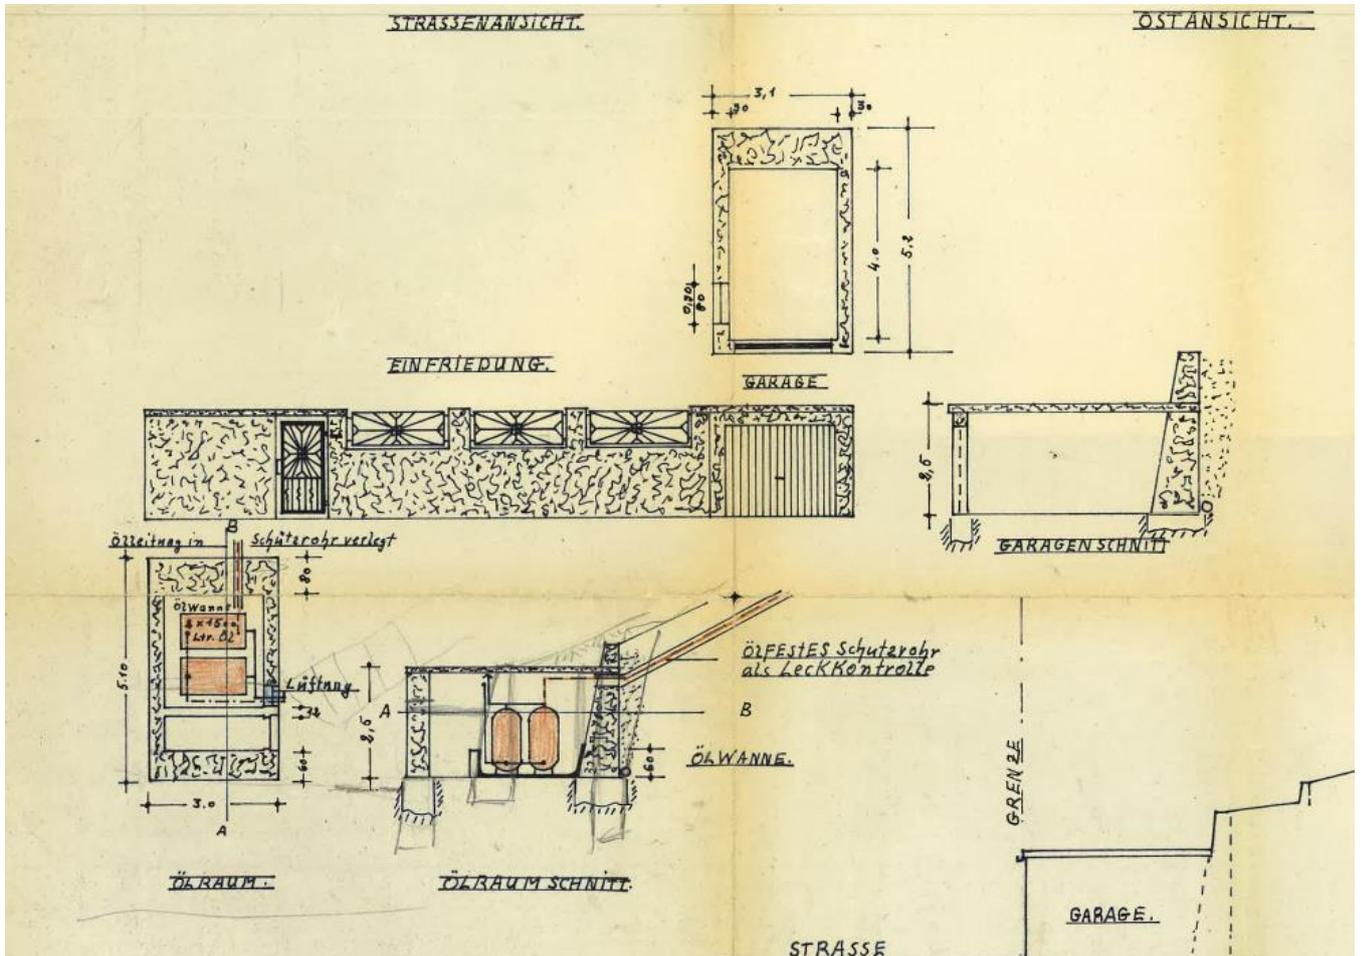
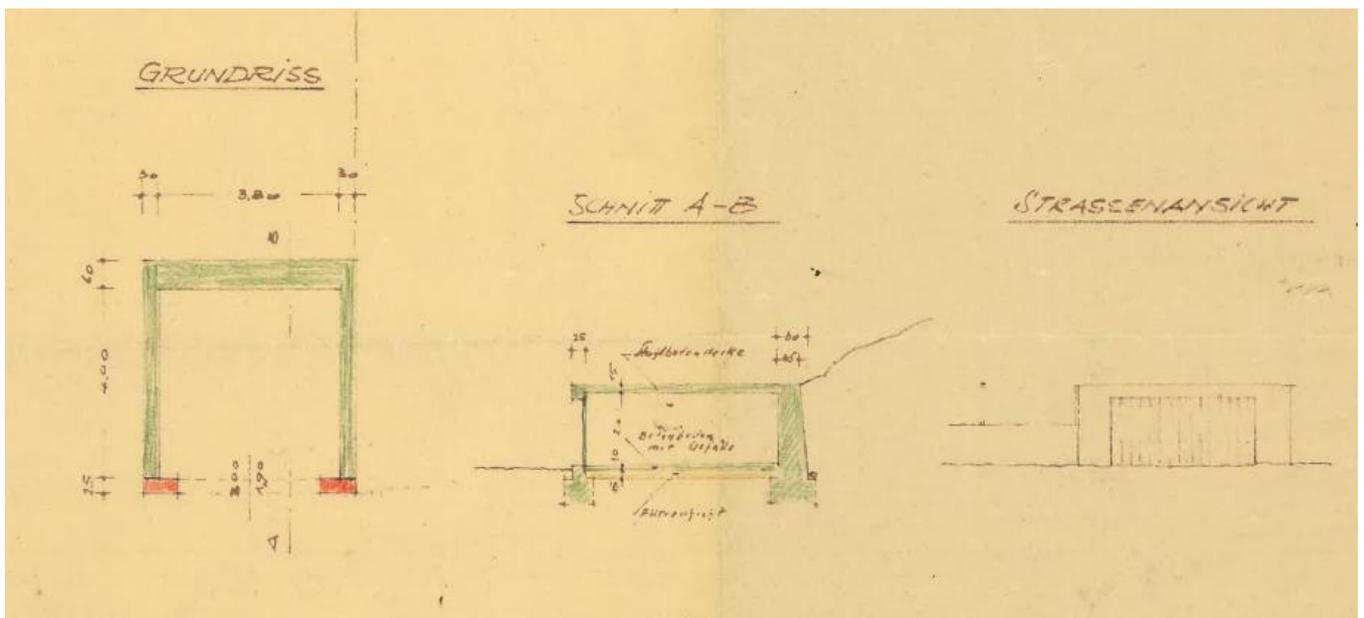
5. Zeichnungen (aus Bauunterlagen 1967)
hier Einfriedung, Ölkeller und Garage

Garage (Bauplan 1957)

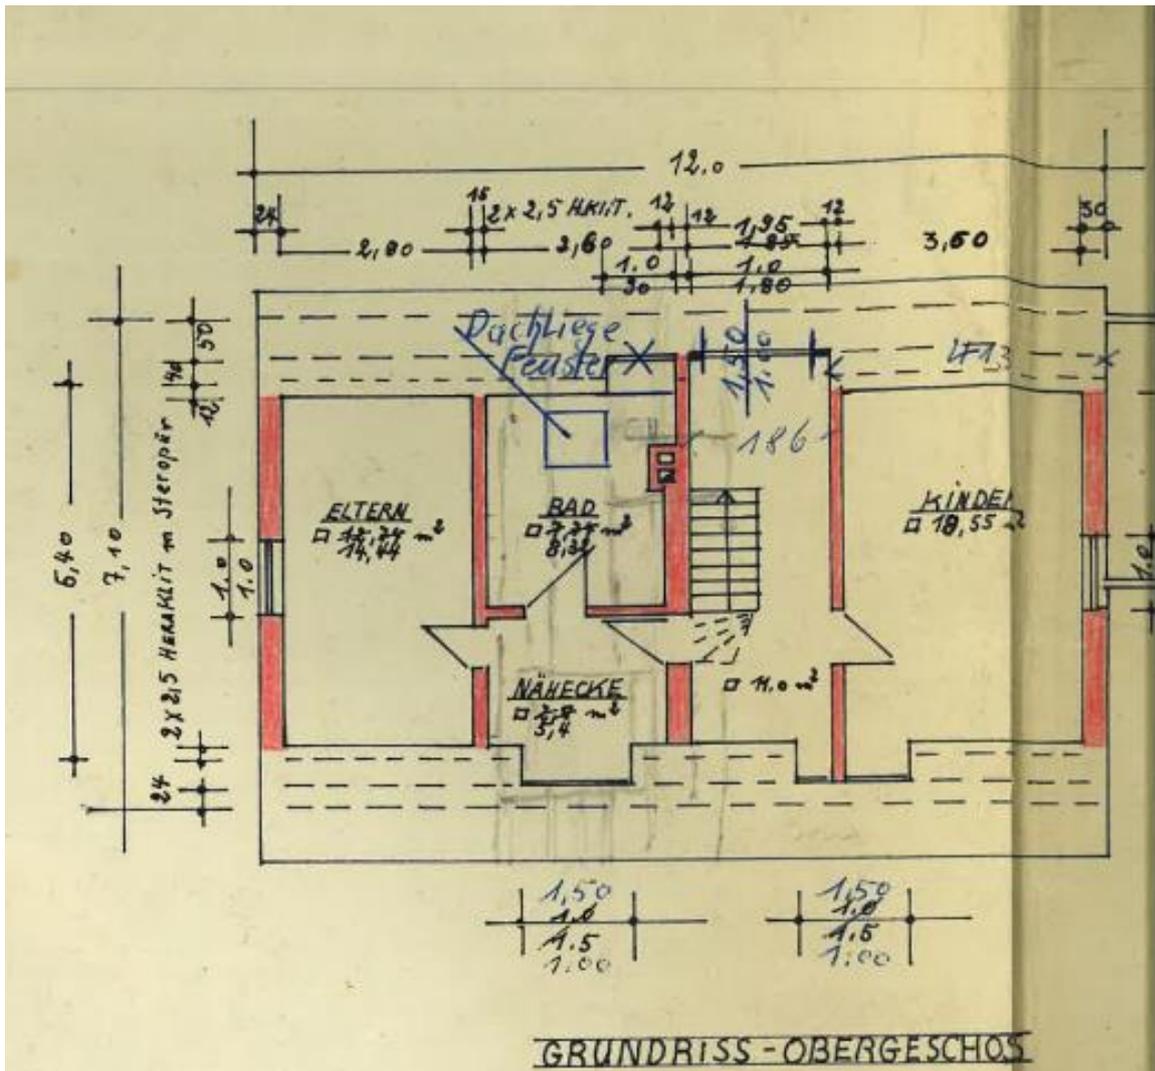
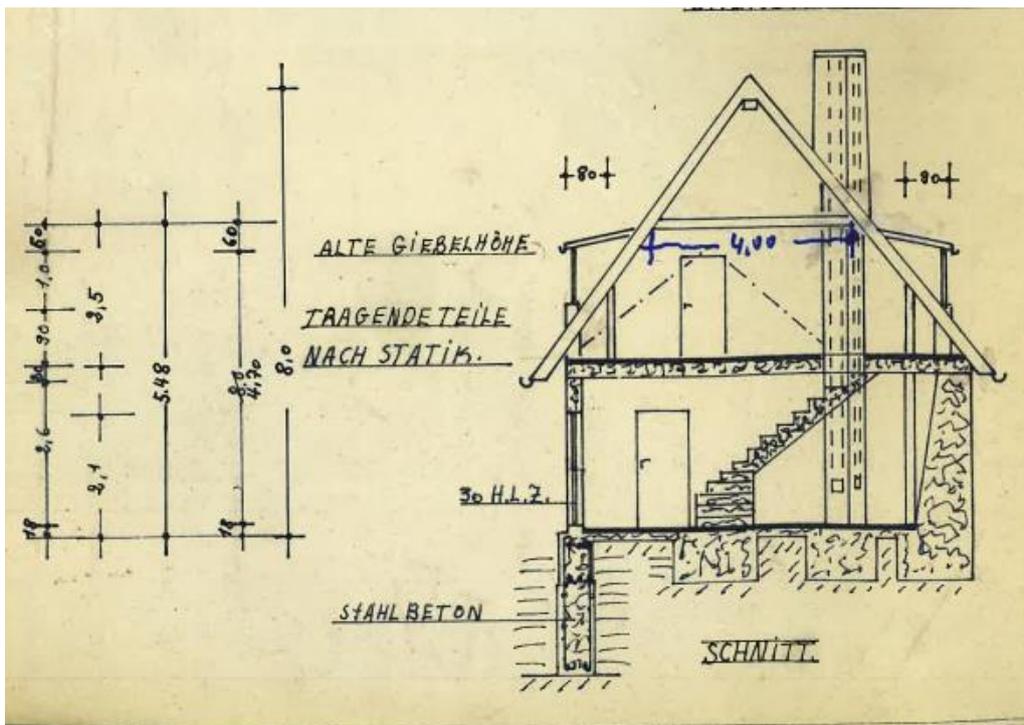
5. Zeichnungen (aus Bauunterlagen 1967) - Wohnhaus (A), Hier: Obergeschoss

Schnitt

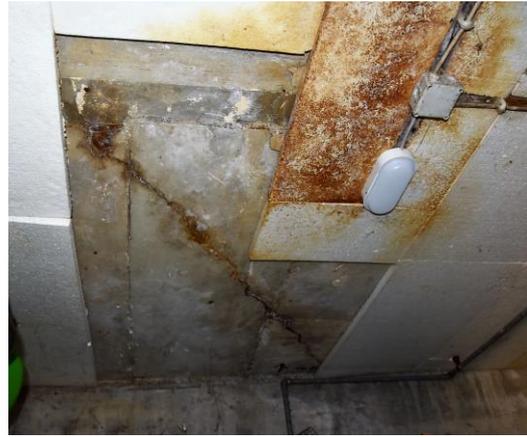
Ölankraum (C) Decke (Riss)

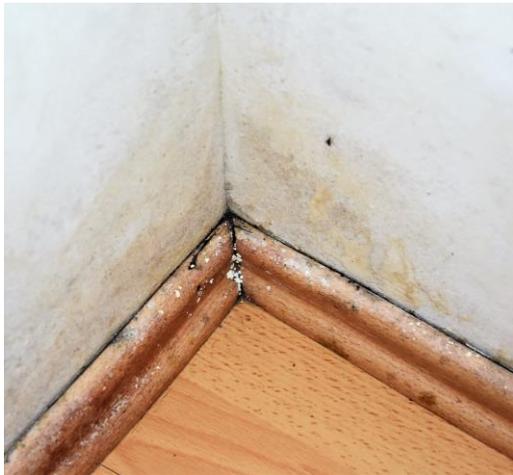
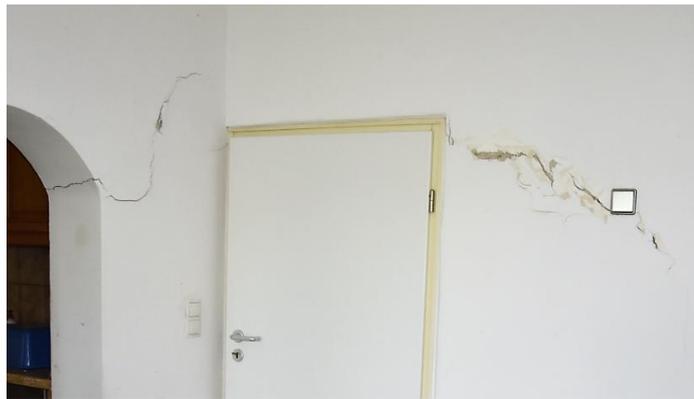
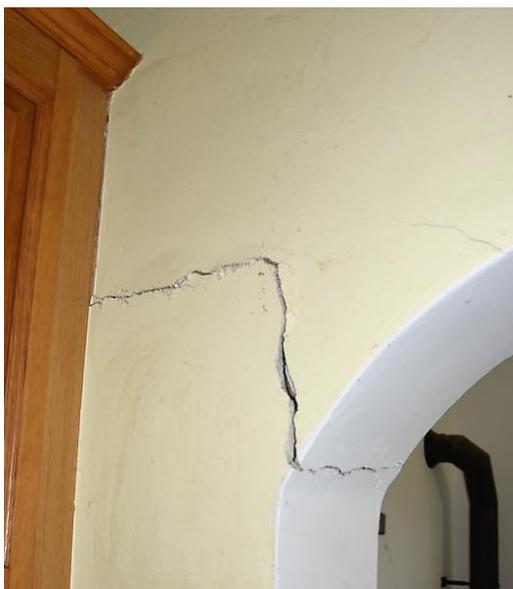
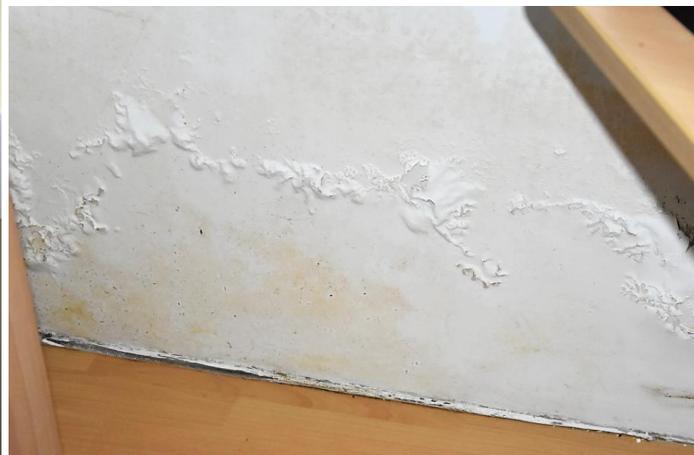
Schadensbilder Innenbereich (Risse, Feuchteschäden, Schimmel)
