Auszug aus dem Verkehrswertgutachten

über den Verkehrswert (Marktwert) gemäß § 194 des Baugesetzbuchs (BauGB) in der Fassung der Bekanntmachung vom 03.11.2017 (BGBl. I S. 3634 ff) für einen Miteigentumsanteil von **17,29/1.000** an dem Grundstück verbunden mit dem **Sondereigentum an der Wohnung im 1. Obergeschoss mit Balkon und Loggia** im Haus B sowie **Kellerraum Nr. B3** und **2/1.000 Miteigentumsanteil** an dem Grundstück verbunden mit dem **Sondereigentum an dem Tiefgaragenstellplatz** für PKW Nr. **TG13** in der Mönaustraße 53 in 91056 Erlangen

WERTERMITTLUNGSSTICHTAG

11.06.2024

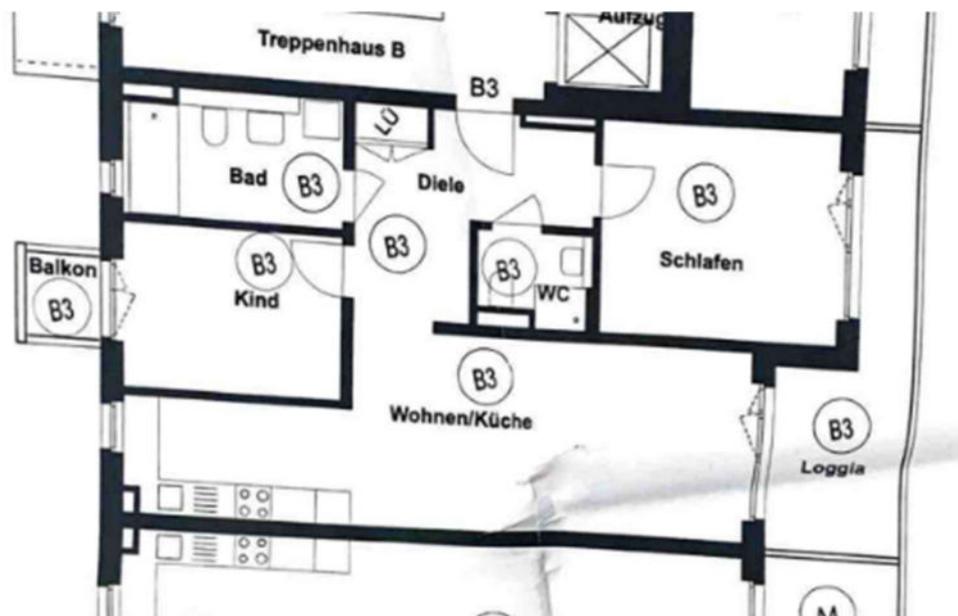
Abbildung 2 Auszug aus dem Grundriss

Die Wohnung B3 befindet sich nach den vorliegenden Unterlagen im 1. Obergeschoss des Hauses B des Mehrfamilienhauses und ist über das innenliegende Treppenhaus erreichbar. Die Wohneinheit besteht gemäß den vorliegenden Unterlagen aus einer Diele, einem WC, einem Bad, einem (Kinder-)Zimmer, einem Schlafzimmer, einem Wohn-/ Koch- und Essbereich, einer Loggia sowie einem Balkon. Die Wohneinheit wird gemäß den vorliegenden Planunterlagen über die Eingangstür im Nordosten erschlossen. Alle Räume sind über die Diele erreichbar. Die Loggia erstreckt sich über die gesamte Südostseite der Wohnung. Der Wohn-/Ess- und Kochbereich nimmt die gesamte Südwestseite ein. Insgesamt wird die Raumaufteilung als funktional bewertet. Der Wohneinheit ist das Kellerabteil B3 zugeordnet.

Diele	8,6 m ²
Abstellfläche 1	1,1 m ²
WC	2,7 m ²
Bad	7,4 m ²
Kind 1	10,2 m ²
Schlafen	14,5 m ²
Wohnen/Küche/Essen	30,9 m ²
Loggia	5,6 m ²
Balkon	0,9 m ²
Wohnfläche, rd.	82 m²

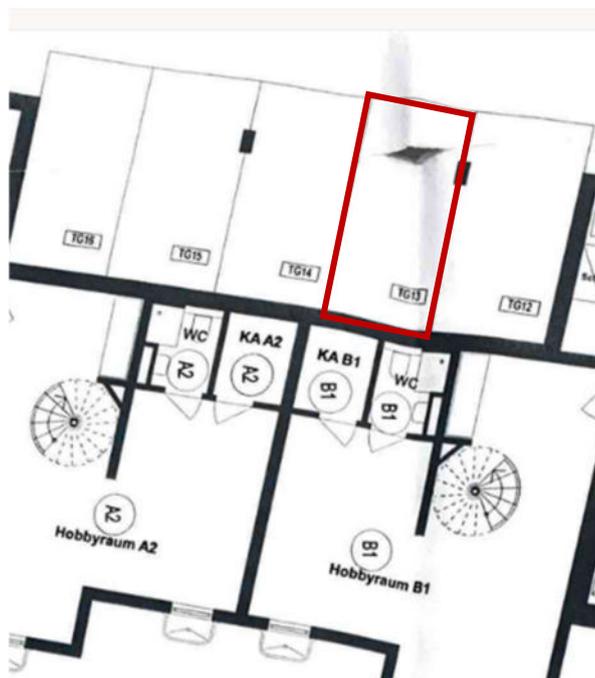
Abbildung 4 Ausschnitt aus dem Grundriss

Wertermittlungsobjekt – Sondereigentum Tiefgaragenstellplatz	
Sondereigentum (Teileigentum)	Tiefgaragenstellplatz für PKW Nr. 13.
monatliches Hausgeld	Das monatliche Hausgeld wird unter dem Punkt 5.1 zusammen mit der Wohneinheit ausgewiesen.
Instandhaltungsrücklage	Laut Auskunft der Hausverwaltung beträgt die Instandhaltungsrücklage für die gesamte Tiefgarage 50.421,51 €. Der Anteil für den Stellplatz Nr. 13 beträgt 989,75 €.

Der Tiefgaragenstellplatz konnte zum Zeitpunkt des Ortstermins nicht besichtigt werden. Eine fundierte Einschätzung der Ausstattung sowie des Zustandes der Bewertungseinheit kann aufgrund der fehlenden Innenbesichtigung nicht getroffen werden.

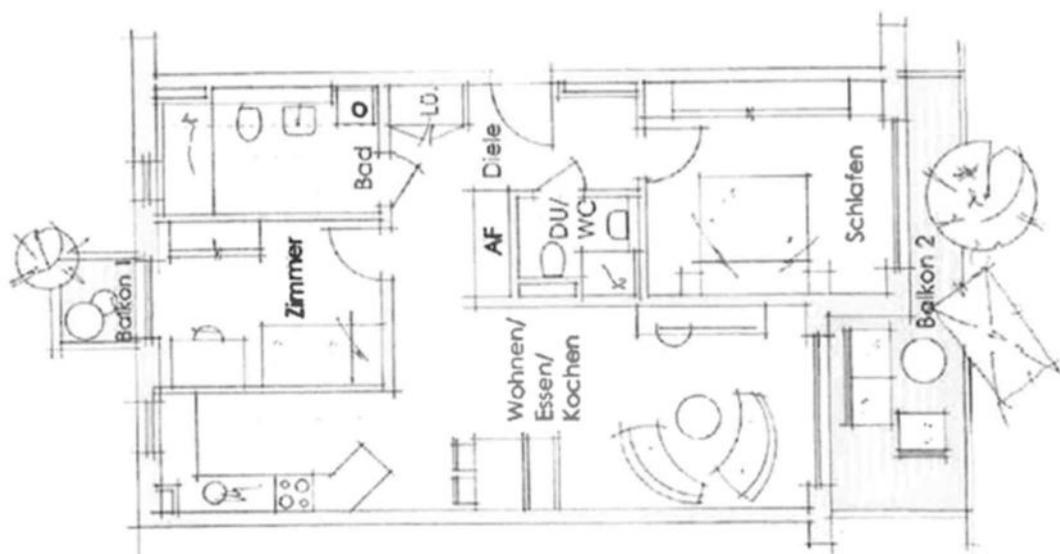
Abbildung 9 Grundriss Wohnung B3 - nicht zur Maßentnahme geeignet

Aufgrund großflächigen Fenster nach Südosten zur Loggia und Fenster nach Nordwesten lässt der vorliegende Grundriss auf eine ausreichende natürliche Belichtung sowie Belüftung schließen. Eine Querlüftung wäre gemäß dem Grundriss gegeben (ob die Belichtung den gesetzlichen Anforderungen mit $1/8$ der Nettogrundfläche des jeweiligen Aufenthaltsraumes entspricht, wurde nicht explizit geprüft (s. auch Art. 45 Abs 2 BayBO, i. d. g. Fassung)). Ob die tatsächliche Grundrissaufteilung den vorliegenden Plänen entspricht, konnte nicht verifiziert werden.
