Exposé für das mit einem Einfamilienwohnhaus und einer Garage bebauten Flurstücks 1126
am Grainwinkel 7 in 82057 Icking

- Bezugnahme:** Verkehrswertgutachten vom 16. Januar 2024
Wertermittlungs- und Qualitätsstichtag 18. Dezember 2024
- Objekt:** Flurstück 1126, Gesamtgrundstücksfläche 3.097 m² mit einer nach Südosten fallenden Geländeoberfläche und trapezförmigem Zuschnitt.
Das Flurstück ist mit einem in Massivbauweise errichteten teilunterkellerten Einfamilienwohnhaus mit Erd- und Obergeschoss und einer Garage bebaut.

Verkehrswert: Flurstück 1126 Grainwinkel 7 in 82057 Icking,
3.100.000 EURO
(miet- und lastenfreier Zustand)
Wertermittlungs- und Qualitätsstichtag 18. Dezember 2024

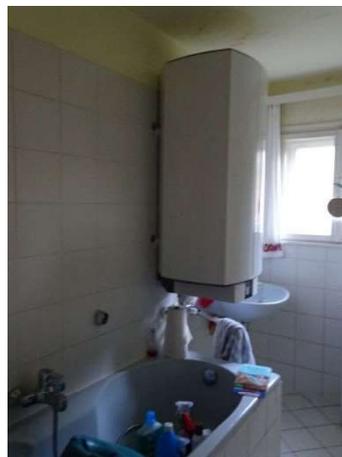
EG, Badezimmer

- Zustand:** Das Wohnhaus entspricht überwiegend dem Baujahreszustand. Es wurde nicht modernisiert und es besteht ein erheblicher Instandhaltungsstau. Das Badezimmer und die separaten WCs wurden saniert; das Sanierungsjahr ist nicht bekannt. Es sind zum Teil Holzkastenfenster und Verbundfenster vorhanden, alte Dielenböden, Holzfüllungstüren und Radiatoren. Der Ausstattungsstandard des Wohnhauses entspricht einem dem Baujahr entsprechenden, durchschnittlichen Zustand.

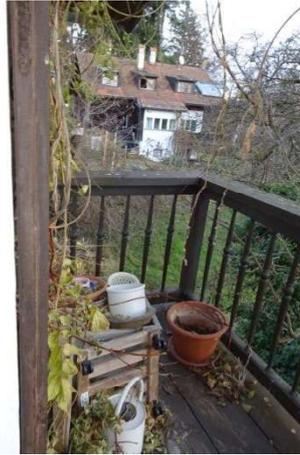
Balkon OG, Wasserschaden

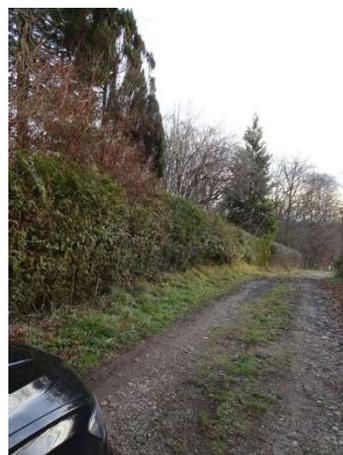
unausgebauter Weg Grainwinkel

Die Straße Grainwinkel ist nicht vollständig ausgebaut. Die Erschließungskosten sind überschlägig berücksichtigt.
