# AUSZUG

über den Verkehrswert

**2 K 20/25**

| Objektadresse | Laiblestraße 12a |

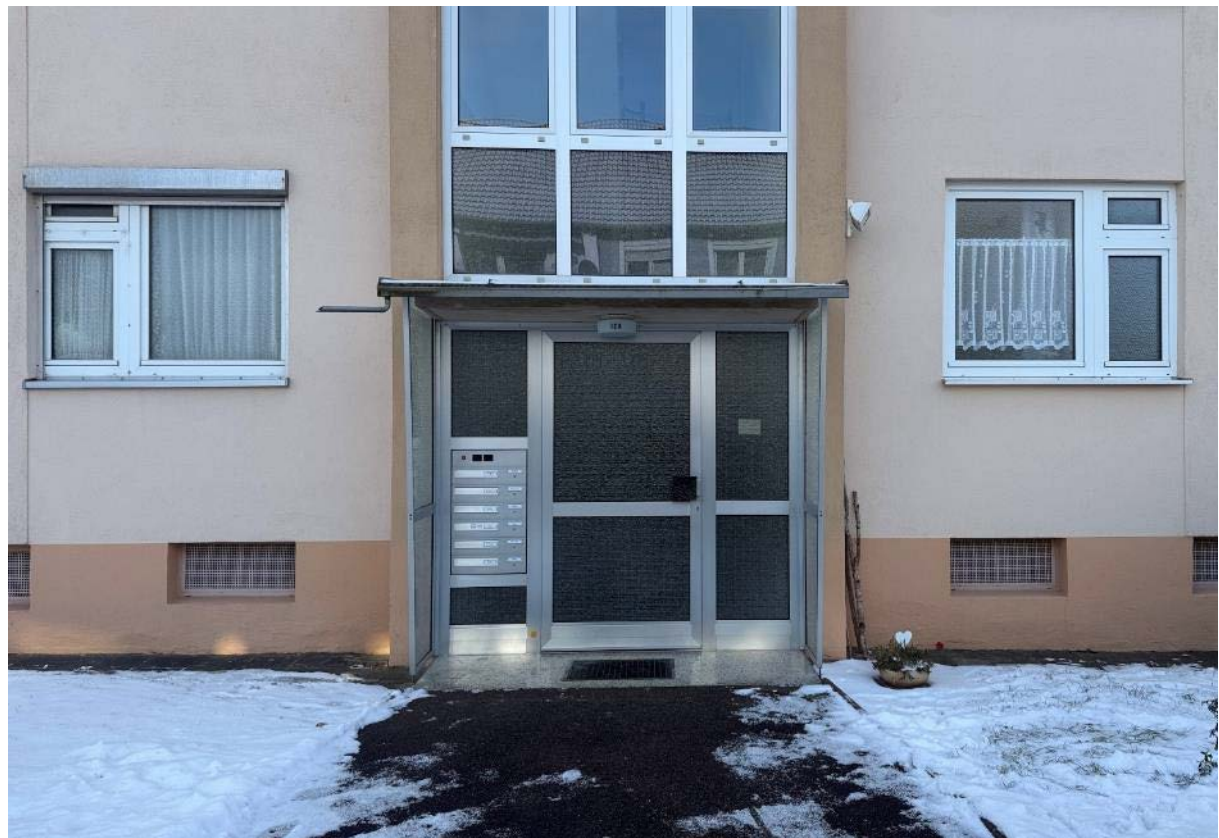
| Hauseingangstüre | augenscheinlich Aluminiumelement mit Strukturglas, Seitenlichtern und integrierter Briefkastenanlage |

Abbildung 4 Ansicht **Hauseingang**

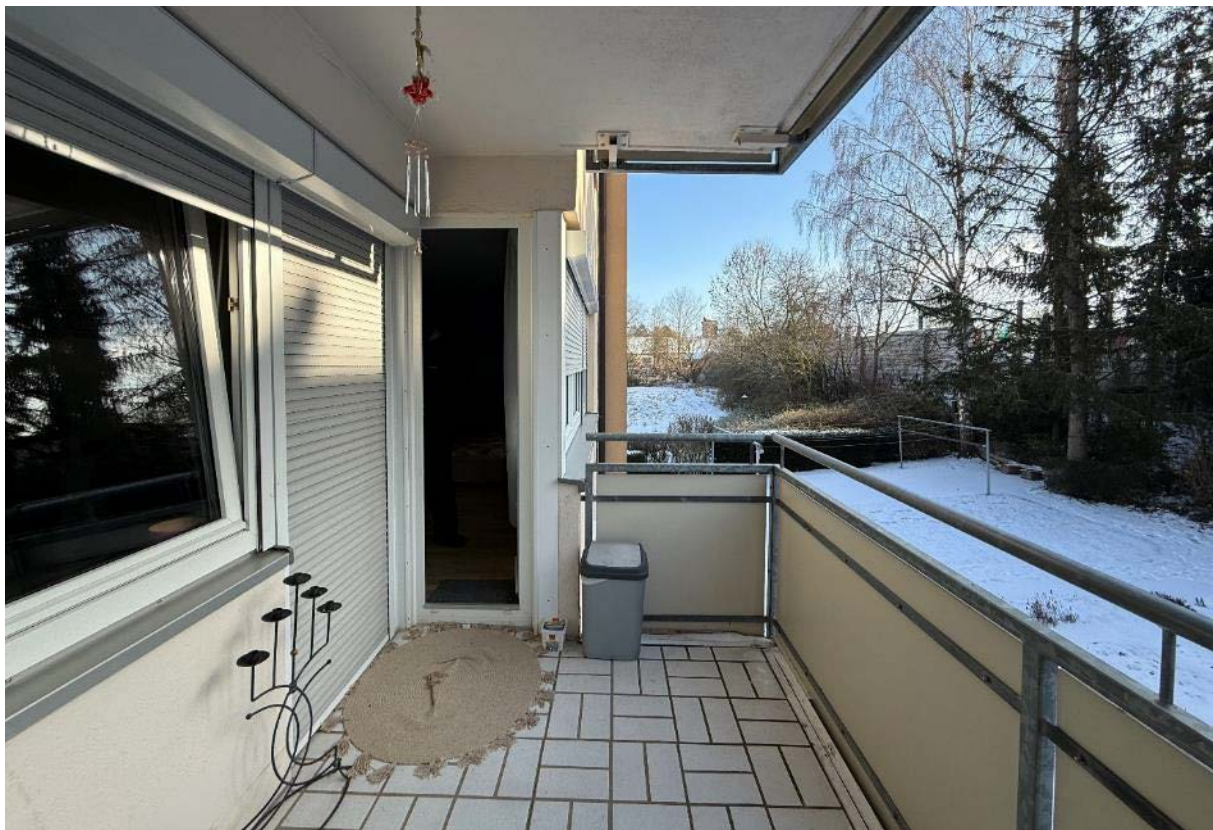
| Umwehrung | Metallkonstruktion mit Paneelen |
| Bodenbelag | Keramik-Fliesen o.ä. |

Abbildung 10 1.OG / WE Nr.3 – **Balkon**

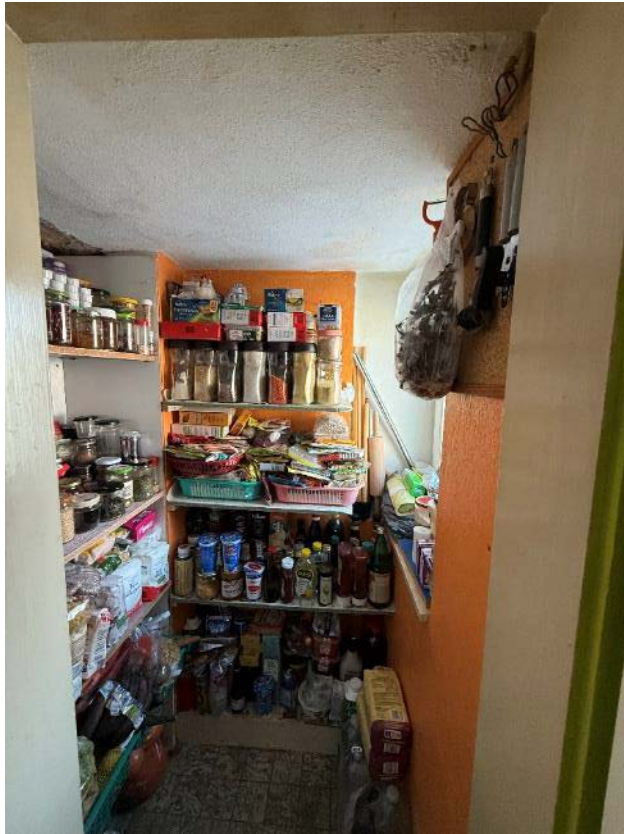
| Sonstiges | Gasetagenheizung, Einbauküche, Abstellraum (Speise) mit niedriger Decke – darüber Lüftungs-<br>„Kanal“ zum WC |

Abbildung 13 1.OG / WE Nr.3 – **Abstellkammer / Speise**

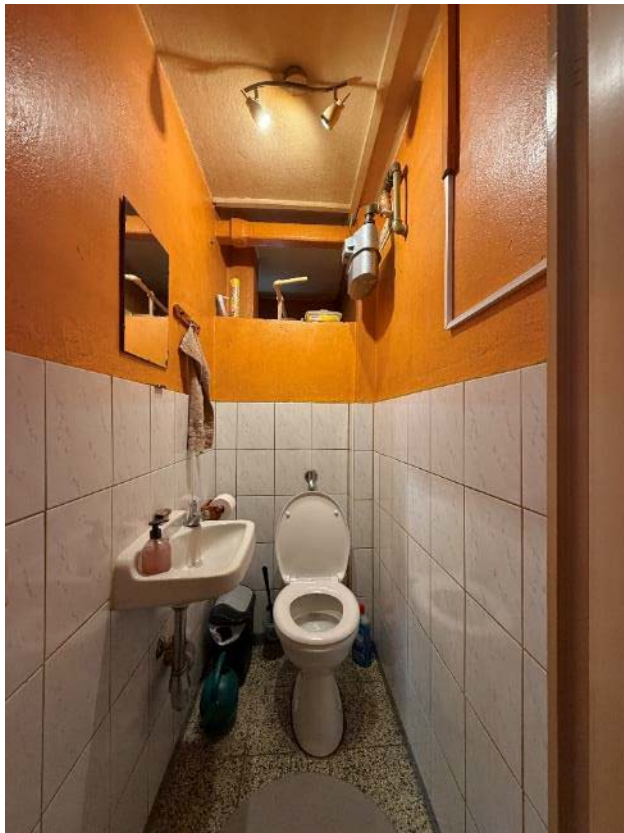
| Fenster | Wanddurchbruch zur Abstellkammer, mit offenkundig individueller erstellter Machnik zur Betäti-<br>gung des Fensters |

Abbildung 14 1.OG / WE Nr.3 – **WC / Wanddurchbruch zu Abstellkammer/Speise**
