### Exposé

über den unbelasteten Verkehrswert (i. S. d. § 194 Baugesetzbuch)

**Reutern 5, 91639 Wolframs-Eschenbach**

**Flst 4 zu 5.064 m<sup>2</sup> (0,5064 ha)**

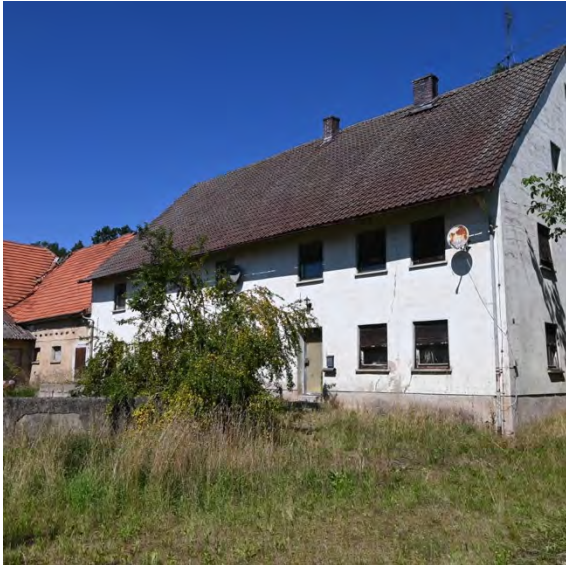
Anlage 8: Fotos  
Wohnhaus

Bauschäden und Baumängel:		Soweit von außen erkennbar, ist das Wohnhaus umfassend sanierungsbedürftig nach zuvor erfolgter Räumung. Das Gebäude insgesamt ist zum Stichtag aufgrund der Einlagerungen nicht zum Wohnen geeignet.

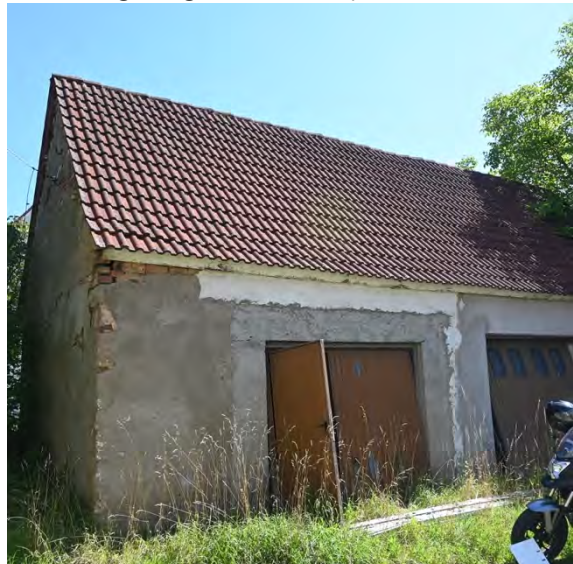
Reihengarage mit 3 Stellplätzen

Das Garagengebäude mit 3 Stellplätzen ist massiv gemauert und teilweise verputzt.

Die Tore sind zweiflügelig, mittig ist ein Sektionaltor eingebaut.

In dem gesamten Gebäude ist Unrat eingelagert, ein Betreten ist nicht möglich.

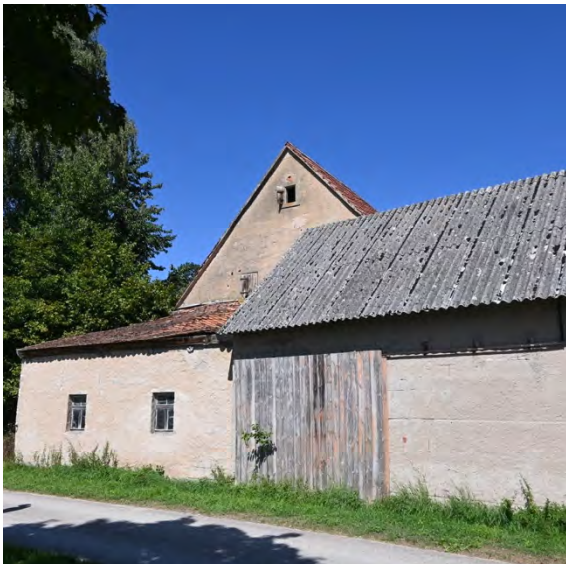
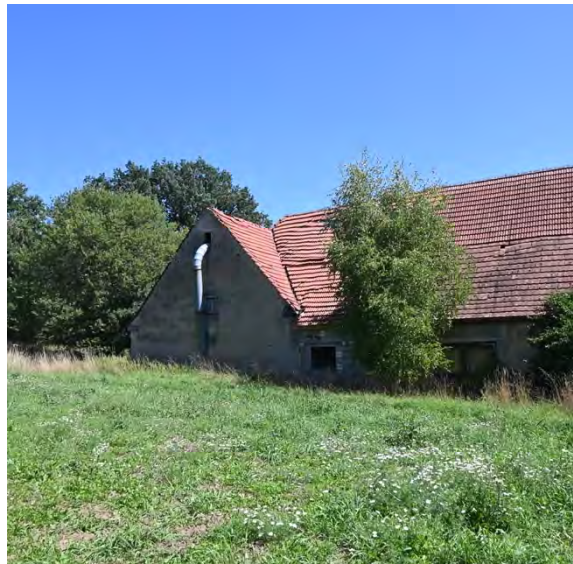
Maschinenhalle

Die 2 Gebäude sind massiv gemauert, die Satteldächer haben Eindeckungen aus Eternit, bzw. aus alten Tonziegeln.

Beide Hallen sind sanierungsbedürftig. Die süd-östliche Halle mit ca. 126 m<sup>2</sup> Grundfläche und mit Eterniteindeckung wurde ca. 1980 errichtet und diente teilweise als Stallgebäude. Die Scheiben des Gebäudes sind teilweise zerbrochen, im Inneren ist die Stalleinrichtung noch vorhanden.

Die ältere Halle, die früher als Schlepper-Garage genutzt wurde, ist deutlich sanierungsbedürftig. Die Abmessungen der Halle (ca. 134 m<sup>2</sup>) sind nicht ausreichend, um die heutigen größeren Schlepper dort einzustellen.

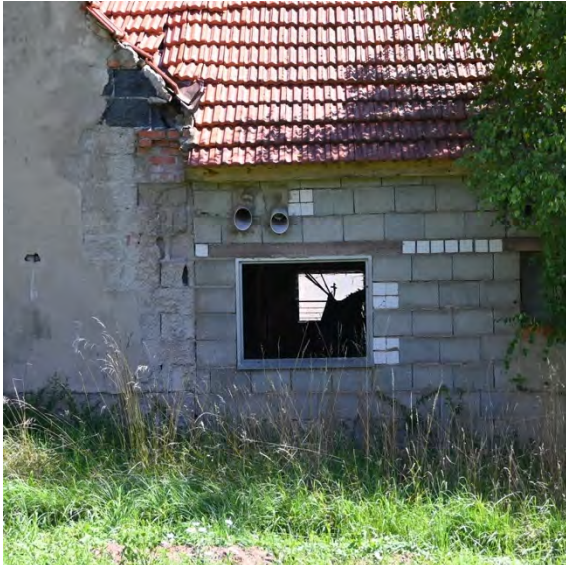
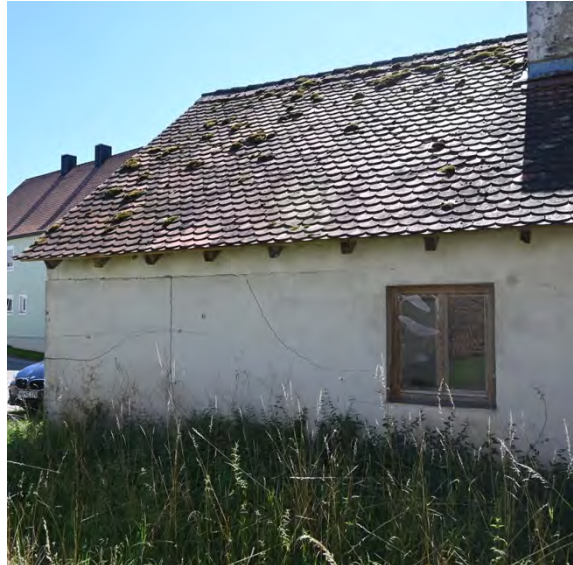
Nordöstl. Nebengebäude

Nord-östlich des Wohnhauses befindet sich ein massiv errichtetes Nebengebäude mit ca. 75 m<sup>2</sup> Grundfläche. Das Gebäude hat ein Satteldach mit

Biberschwanzziegeleindeckung und einem Schornstein. Das Gebäude konnte infolge Unrateinlagerungen nicht von innen besichtigt werden.

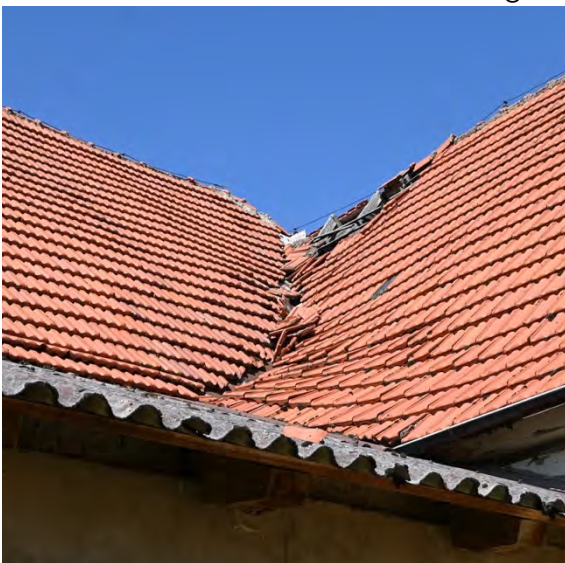
Dach zwischen Scheune und ehemaligem Kuhstall

Der Dachstuhl ist im Bereich des Anbaus an die Scheune eingesunken, die Dacheindeckung größtenteils fehlend. Hier dringt ungehindert Feuchtigkeit ein.

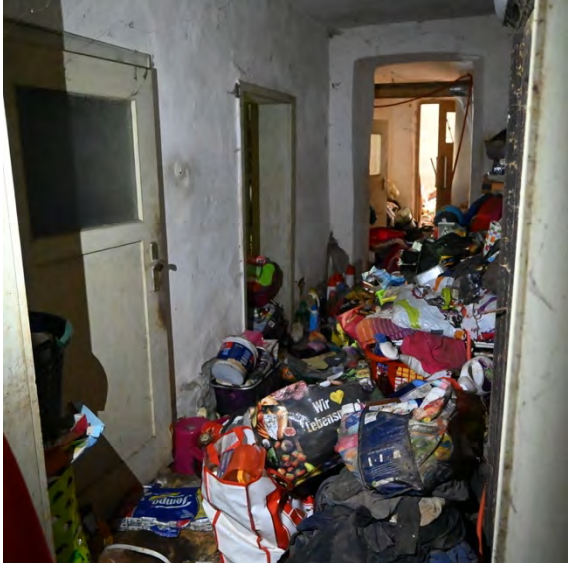
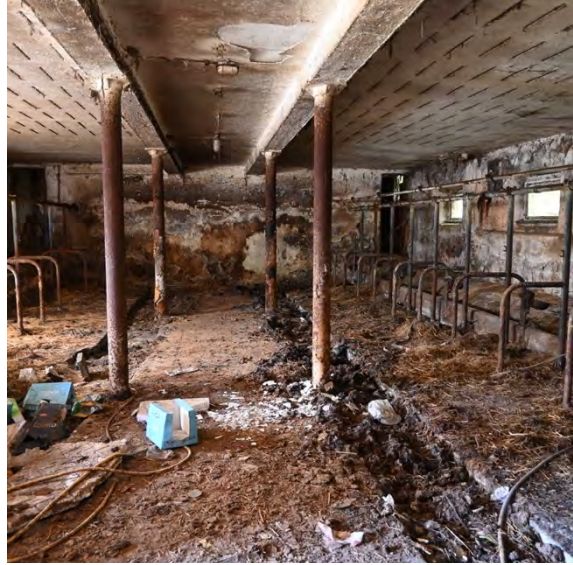
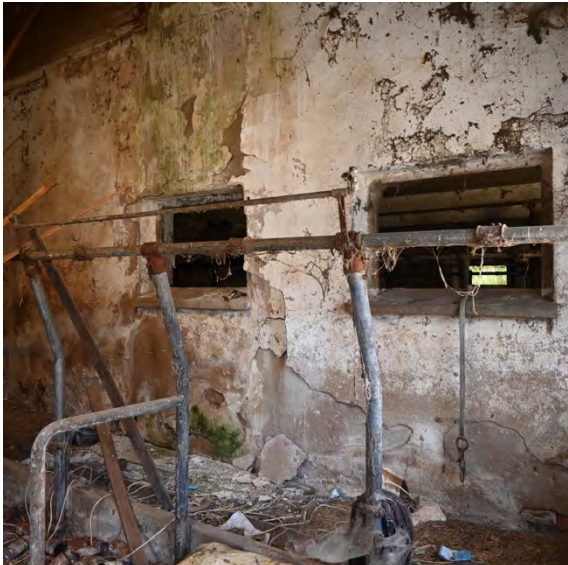
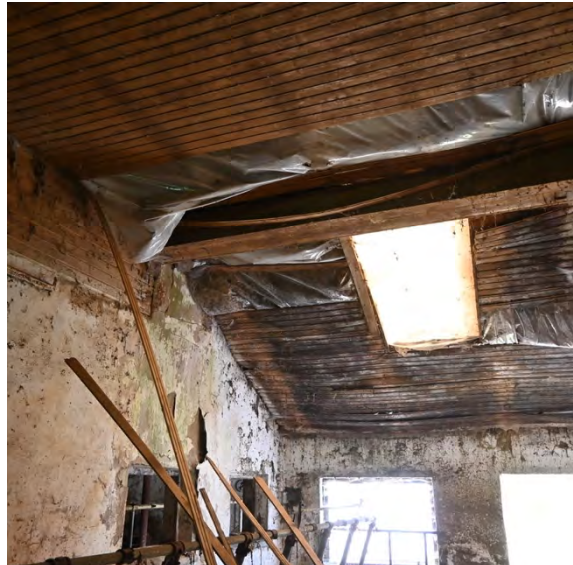
Zugang zum Wohnhaus vom ehemaligen Kuhstall aus

Im Innenbereich ist die alte Stalleinrichtung noch vorhanden. Der Boden besteht aus Beton, die Decke aus Holzbalken. Die Decke ist teilweise provisorisch abgestützt und teilweise mit Folie provisorisch abgedeckt. Die Decke weist deutliche Feuchtigkeit und Schwarzsimmelbefall auf und ist durch die eindringende Feuchtigkeit im Dachbereich massiv geschädigt. Der Innenputz ist größtenteils abgefallen und der Rest ist mit Schwarzsimmel überzogen. Die Metallstützen sind korrodiert.

Der Durchgang zum Wohnhaus ist mit Unrat überlagert.

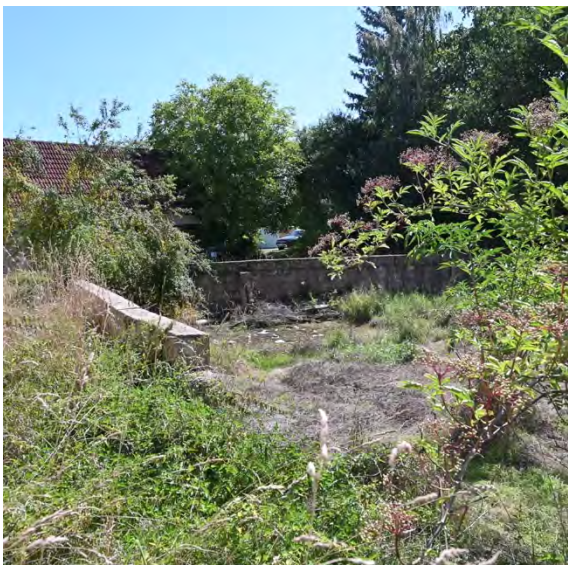
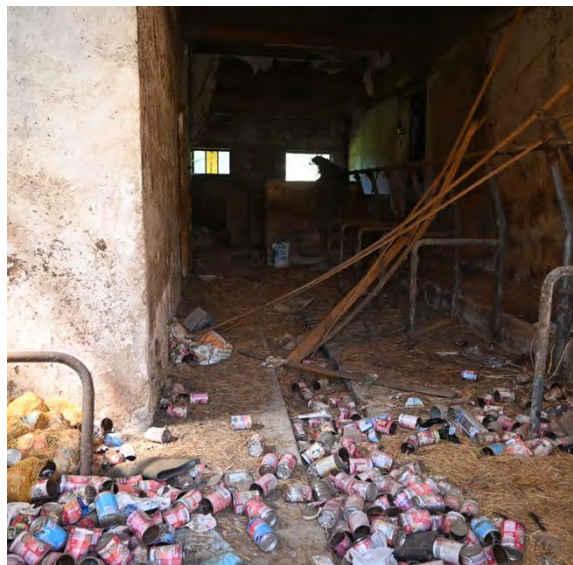
Der Zugang zu dem Gebäude erfolgt über einen überwucherten Innenhof.

Gem. Anschein im Ortstermin ist der Innenhof nicht sicher zu begehen, da sich unter dem Bewuchs teilweise größere Löcher und Stolperfallen befinden, die vor der Begehung nicht zu erkennen sind. Aufgrund der Verletzungsgefahr konnten die Nebengebäude (Scheune und Maschinenhallen) nicht von innen besichtigt werden.
