Expose

über den unbelasteten Verkehrswert (i. S. d. § 194 Baugesetzbuch)

des mit einer Doppelhaushälfte
bebauten Grundstückes

Ochsenfurter Str. 30, 97252 Frickenhausen a. Main – Flst 413/2 zu 581 m²

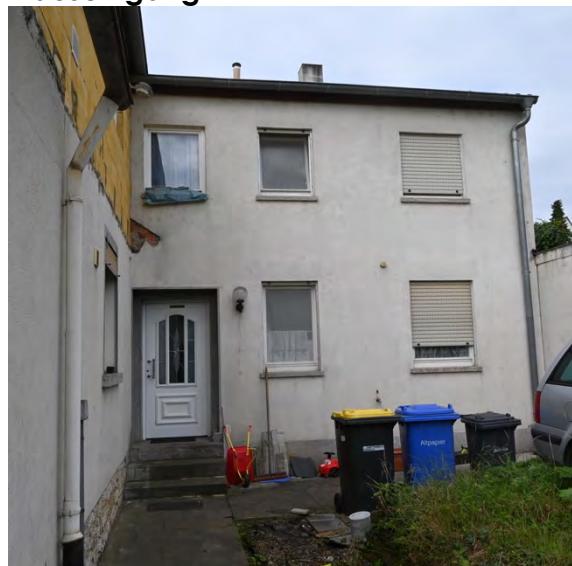
Hauseingang

einflügeliges weißes Kunststoffelement mit Glasfüllung

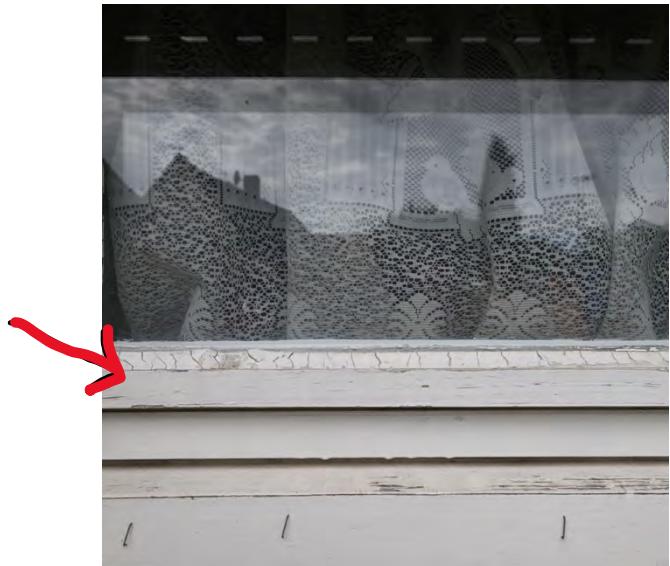
flw. Zustand Fenster

teilweise isolierverglaste weiße Kunststofffenster, teilweise zweifachverglaste Holzfenster. Die Außenfensterbänke bestehen aus Terrazzo. Es sind PVC-Rollläden vorhanden. Im KG sind Kellerfenster mit Mäusegitter eingebaut.
