**Gutachten über den Verkehrswert  
Kurzzusammenfassung für Internetveröffentlichung**

**Gutachten-Nr.** GGA22-302  
**GZ-Nr.:** 2 K 28/21

**Objektart** 3-Zimmer-ETW Nr. 5 mit Kellerraum Nr. 5 und ASP „G“ (SNR)  
**Objektadresse** Galgenweg 6  
92249 Vilseck

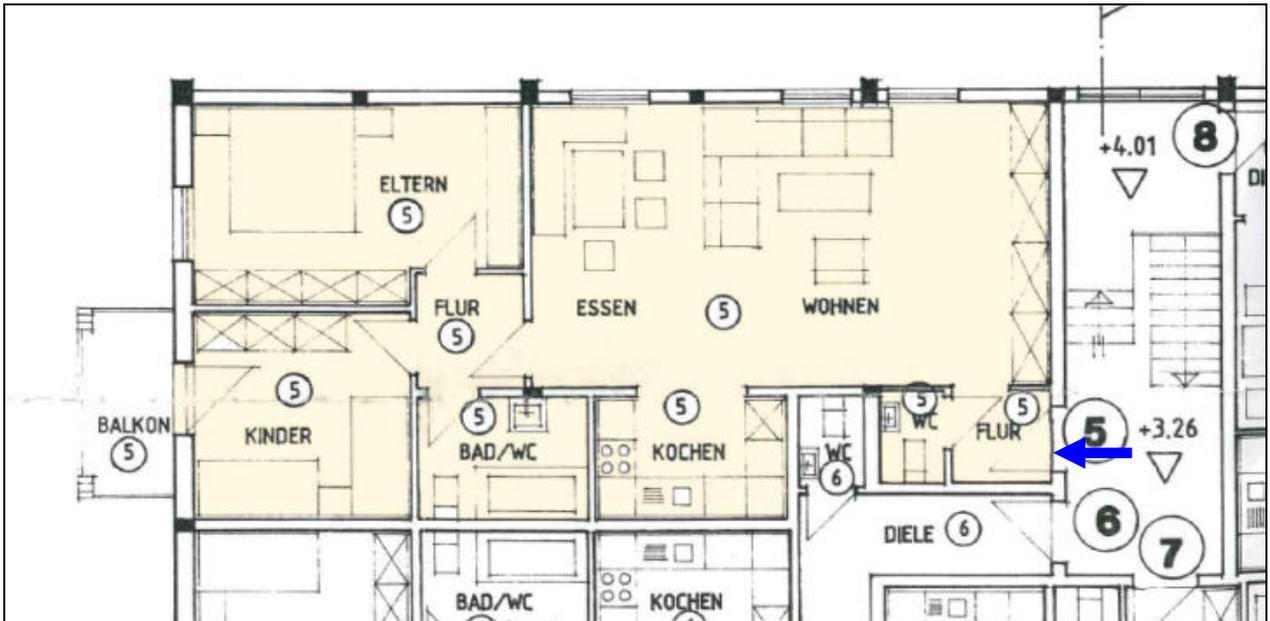
Beurkundeter Plan gemäß Teilungserklärung URNr. 792/1996 II (zum WE-Stichtag rechtlich gültig)

Abmessungen Balkon (überdacht): lt. Plan ca. 2,90 m x 1,40 m = ca. 4 m<sup>2</sup> Grundfläche (nicht Wfl.!).

Abmessungen Kellerraum Nr. 5 (lt. Planunterlagen, da nicht zugänglich): ca. 1,85 m x 2,00 m = ca. 3,70 m<sup>2</sup> Nutzungsfläche, lichte Raumhöhe ab OK FFB nicht bekannt.

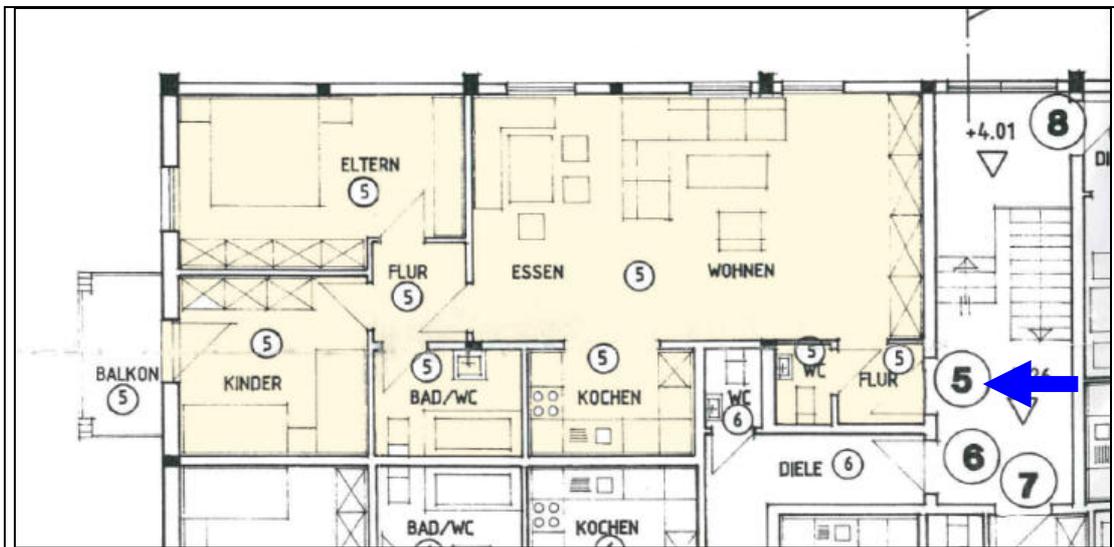
**ANLAGE 4 - Wohnungsgrundriss  
Wohnung Nr. 5 im OG rechts**

**Planunterlage aus der Teilungserklärung**

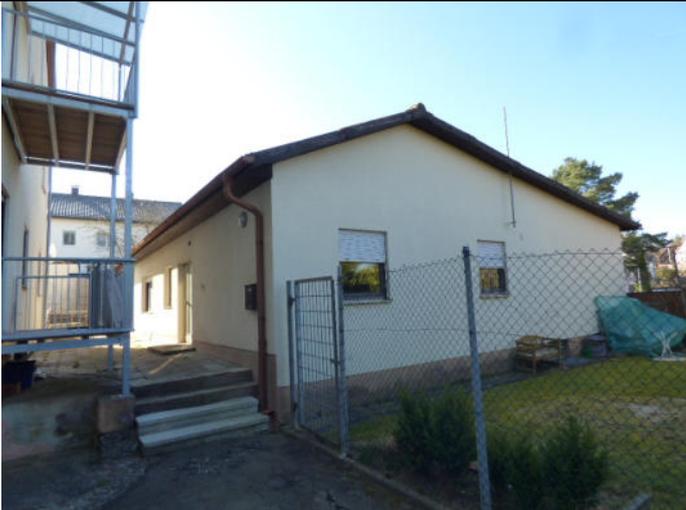
Ansicht Galgenweg 8 von Norden – voraussichtlicher Abbruch (kein Innenzutritt)

- Galgenweg Haus-Nr. 8 (= intern Haus 2) ohne Innenzutritt (lt. Hausverwaltung massive Schäden in diesem Gebäude, u. a. Schädlingsbefall mit „Holzwurm“, Feuchtigkeitsschäden im KG – Abbruch ist lt. Hausverwaltung mittel- bis langfristig in Planung), die möglichen Abbruchkosten betreffen (wenn nicht durch Rücklagen gedeckt) auch die zu bewertende ETW-Nr. 5 (siehe hierzu schriftliche Ausführungen in diesem Gutachten auf Seite 14 ff.).

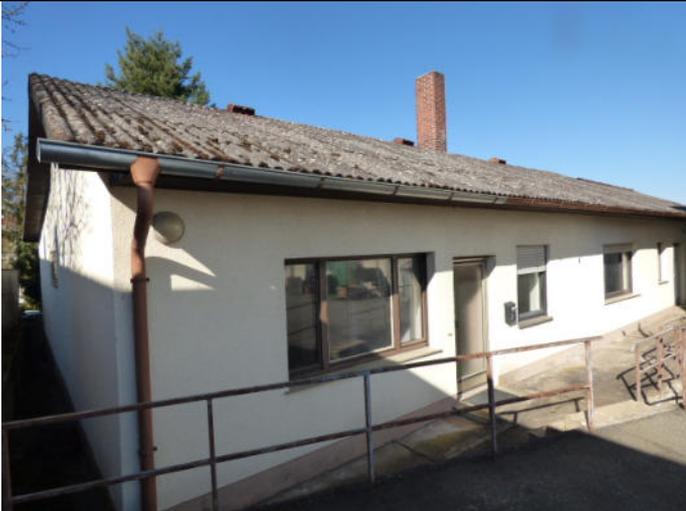
Bild 10

Ansicht Galgenweg 8 von Südosten – voraussichtlicher Abbruch (kein Innenzutritt)	
Bild 11

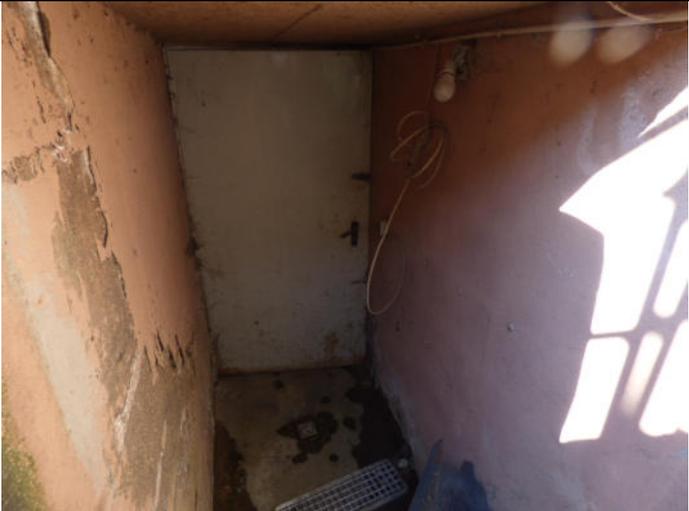
Bild 13

Stark maroder externer Kellerabgangsbereich zu Galgenweg 8 (kein Innenzutritt)	
Bild 14

Galgenweg 8: Bei dem vorliegenden Bewertungsobjekt (betreffend den Miteigentumsanteilen an den Miteigentumsanteilen) handelt es sich aufgrund der Bausubstanz vermutlich um ein Liquidations- oder Abbruchobjekt (lt. Auskunft der Hausverwaltung massive Schäden in diesem Gebäude, u. a. Schädlingsbefall mit „Holzwurm“ im Dachstuhl, Feuchtigkeitsschäden im KG).

Hinweis: Das Haus Galgenweg Nr. 8 weist augenscheinlich einen sehr starken Instandhaltungsstau auf (lt. Hausverwaltung „Holzwurmbefall“ im Dachstuhl sowie Feuchtigkeitsschäden im Kellergeschoss); am externen Kellerabgang wurden starke Feuchtigkeitsschäden sowie ein stark vernachlässigter Zustand vorgefunden, die Dacheindeckung besteht aus Welleternitplatten (vermutlich nicht mehr dicht, augenscheinlich stark verwittert).

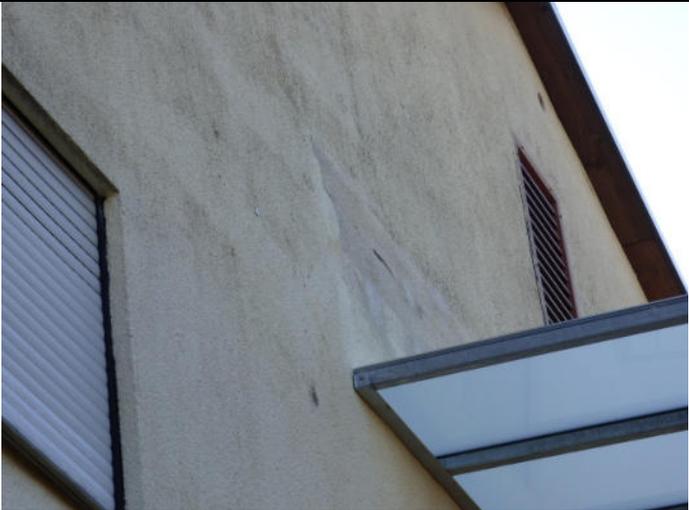
Detailansicht Gebäudefassade (Südwestgiebelseite) mit Fassadenschäden	
Bild 15

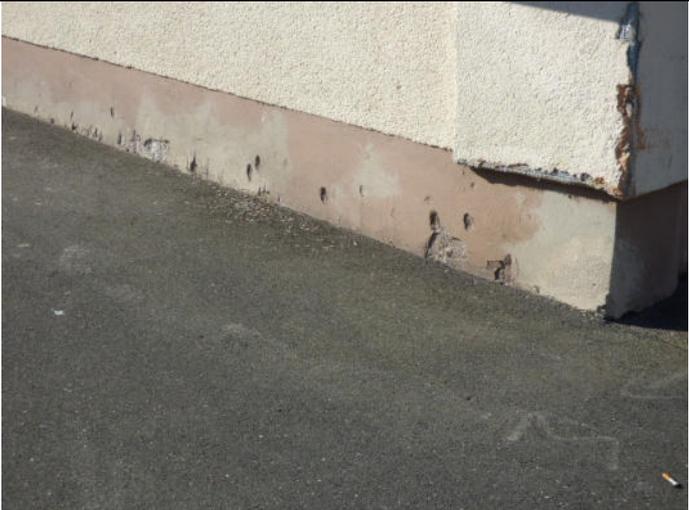
Sockelschäden am Gebäude Galgenweg 6

- Sanitärräume ohne natürliche Belichtung.
- Teil-Kellergeschoss mit baujahrestypischen Sockelschäden durch aufsteigende Feuchtigkeit (gemäß Außeneindruck).

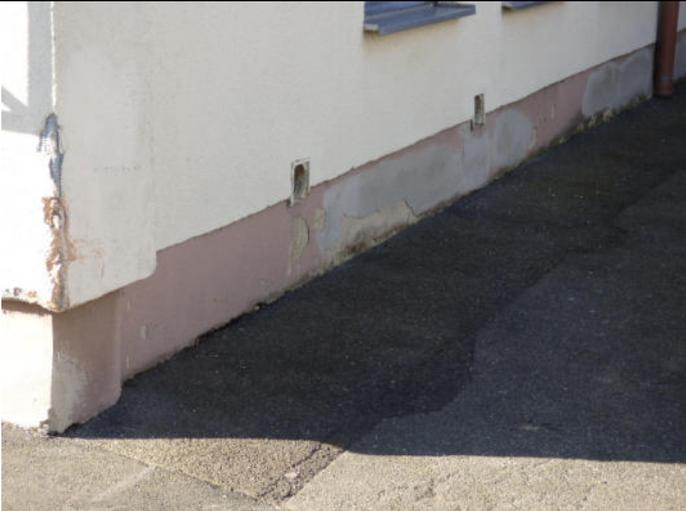
Bild 16

Sockel- und Fassadenschäden am Gebäude Galgenweg 6	
Bild 17

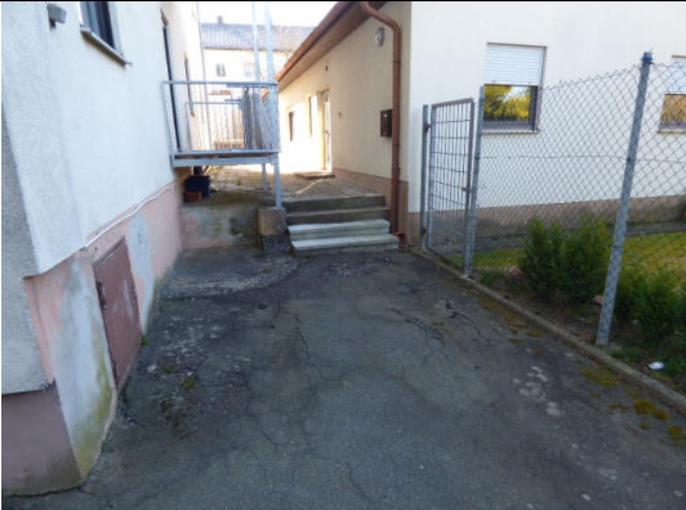
Ansicht der stark beschädigten befestigten Außenanlagen, links Galgenweg 6, rechts im Hintergrund Galgenweg 8, Ansicht von Nordwesten
