AUSZUG

aus dem Gutachten über den Verkehrswert

Amtsgericht **Ansbach**

2 K 29/24

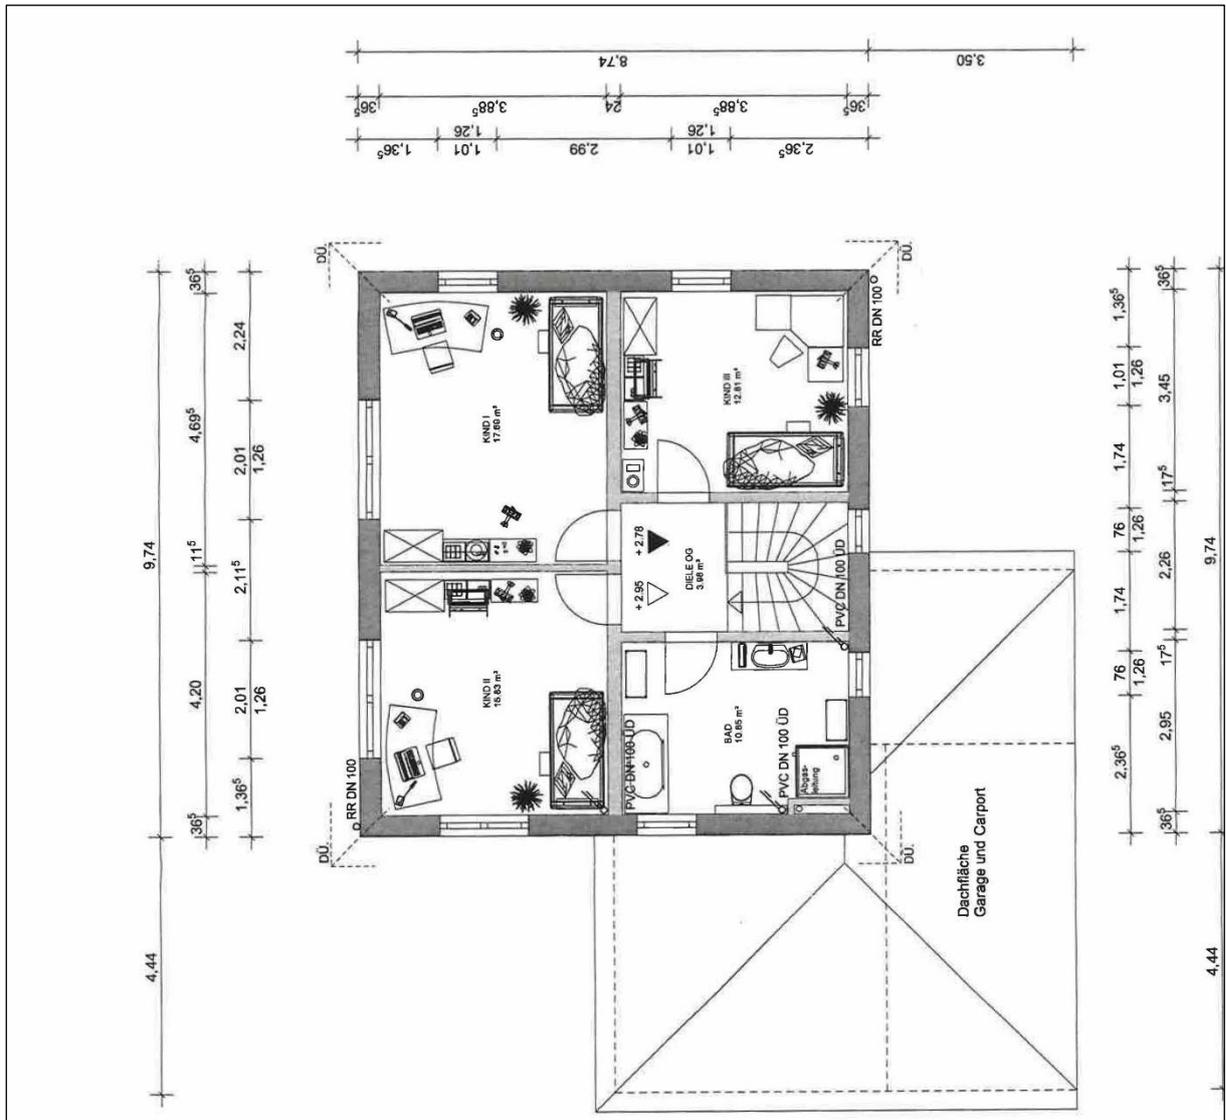
GRUNDRISS - OG

Augenscheinliche Abweichungen vom Grundriss der vorliegenden Planunterlagen gegenüber der am Tag der Ortsbegehung festgestellten Raumaufteilung:

- keine

<u>Aufteilung</u>	<u>nach Nutzung, am Ortstermin</u>	<u>Bezeichnung nach Plan</u>
	- Schlafzimmer	<i>Kind III</i>
	- Kinderzimmer 1	<i>identisch</i>
	- Kinderzimmer 2	<i>"</i>
	- Bad	<i>"</i>

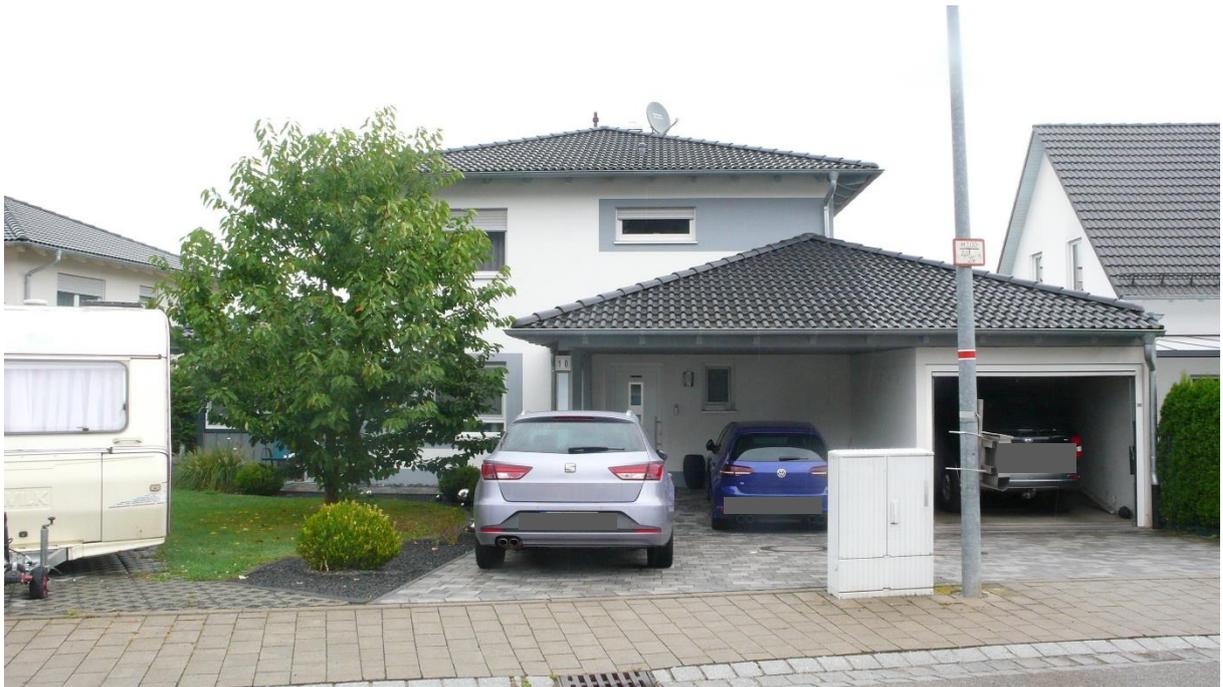
Abbildung 1 **Ansicht von Südwest / von der Straße „Unterer Galgenberg“**

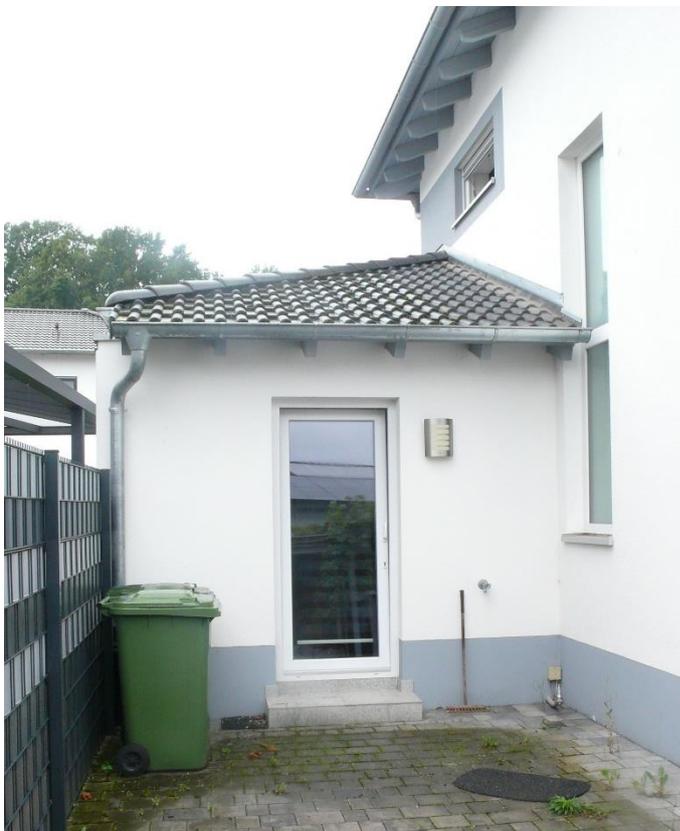
Türe/n	beschichtet bzw. Holz-/Optik
Decke	nach Angabe Spritzbeschichtung
Wände	Keramik-Fliesen bis ca. 1,40, darüber Putz, gestrichen
Bodenbelag	Keramik-Fliesen, augenscheinlich
Fenster	Fenstertüre Kunststoffisoliertglas (3-fach Verglasung)
Sonstiges	Handwaschbecken, Waschmaschinenanschluss
Besonderheiten	Zugang zur Garage

Abbildung 2 **Ansicht Hauswirtschaftsraum („Anschlussraum“)**

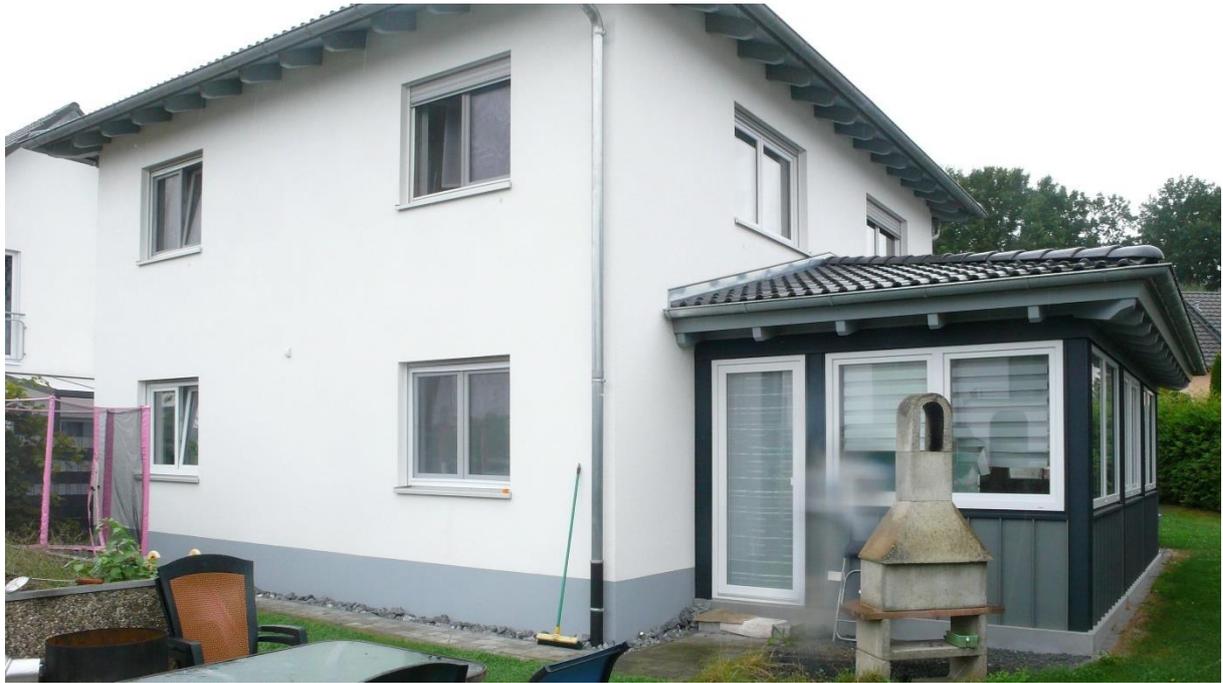
Abbildung 3 **Ansicht Nordosten/-westen**

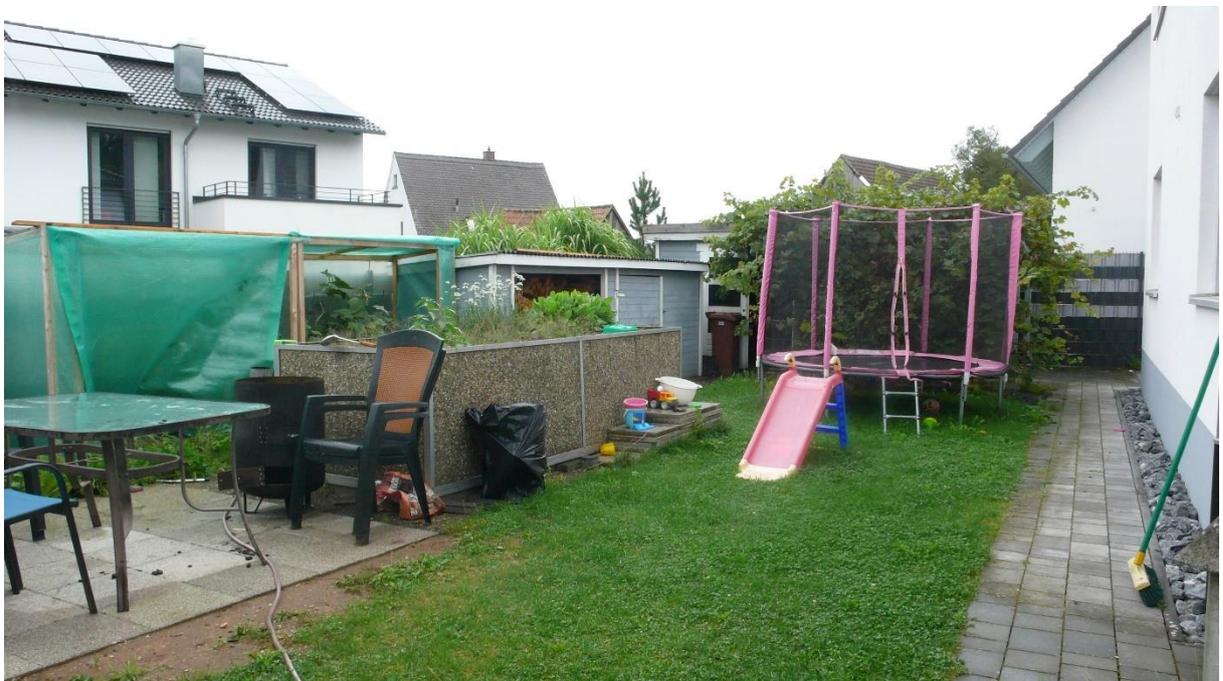
Vorgarten mit Pflanzbeeten, Rasen, Hofflächen mit Werksteinpflaster,

Rasen, Zierpflanzen, jüngerer Baumbestand

Abbildung 4 **Freianlagen - nördlicher Grundstücksbereich**

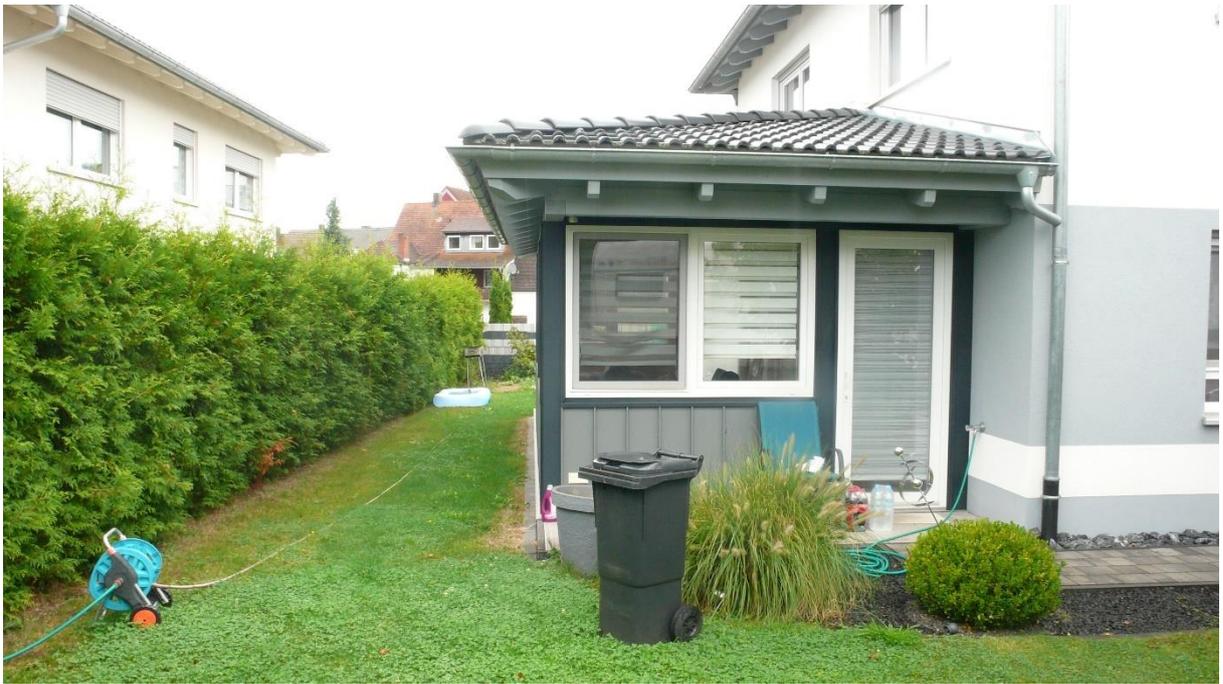
Zugang	vom Wohnzimmer über Fenstertüre
Decke	sichtbare Holzverschalung und -konstruktion des Daches
Wände	Holzverschalung
Bodenbelag	Keramik-Fliesen, augenscheinlich
Fenster	Kunststoffisoliertglas (3-fach Verglasung)
Beheizung	-

Abbildung 5 **Freianlagen - westlicher Grundstücksbereich / „Wintergarten“**

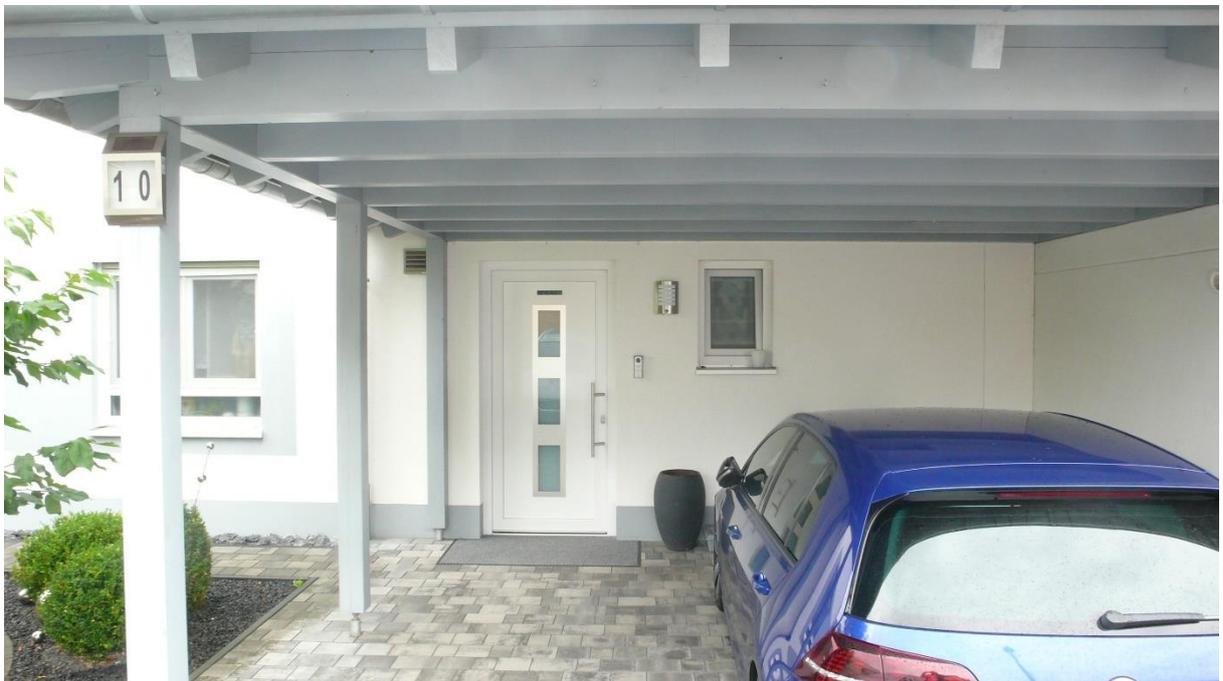
Abbildung 6 **Hauseingang / Carport**

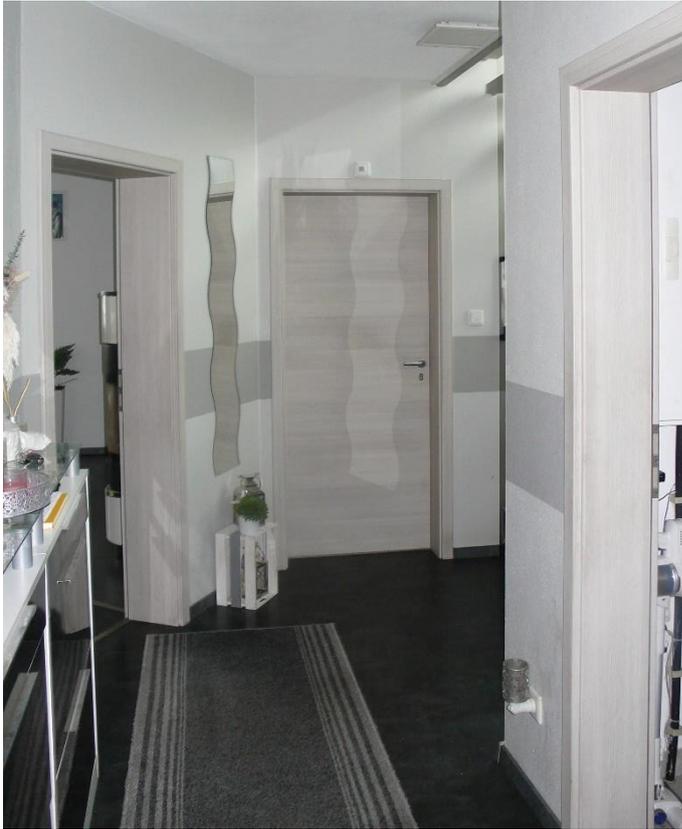
Zugang	Haustüre
Decke	nach Angabe Spritzbesichtigung
Wände	Putz, gestrichen
Bodenbelag	Vinyl in Natursteinoptik
Fenster	-
Beheizung	Fußbodenheizung

Abbildung 7 **EG - Diele**

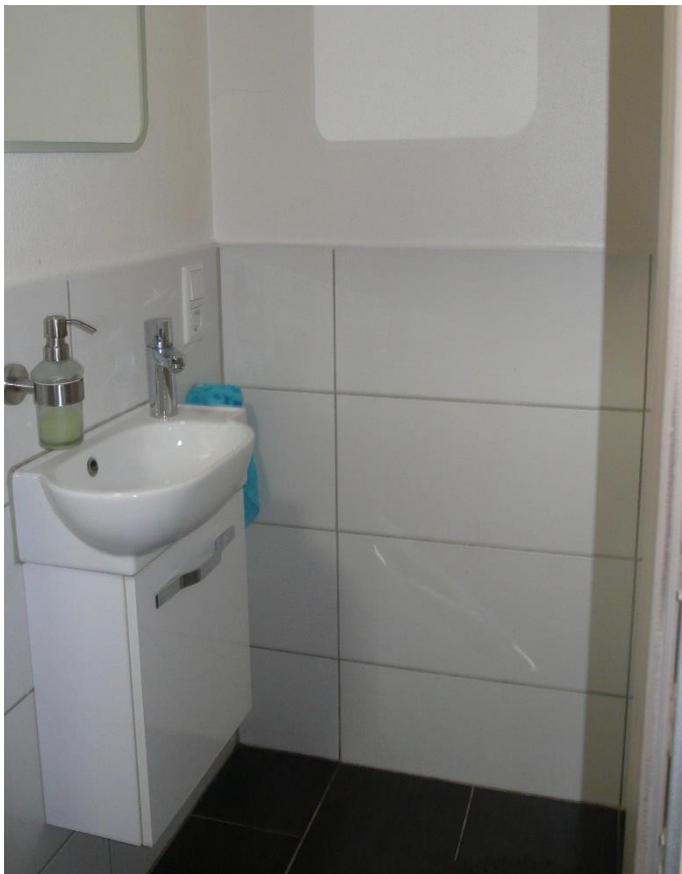
Türe/n	beschichtet bzw. Holz-/Optik
Decke	nach Angabe Spritzbeschichtung
Wände	Fliesen bis ca. 1,0 m, darüber Putz, gestrichen
Bodenbelag	Vinyl in Natursteinoptik
Fenster	Kunststoffisoliertglas (3-fach Verglasung)
Ausstattung	Hänge-WC, Handwaschbecken

Abbildung 8 **EG - WC**

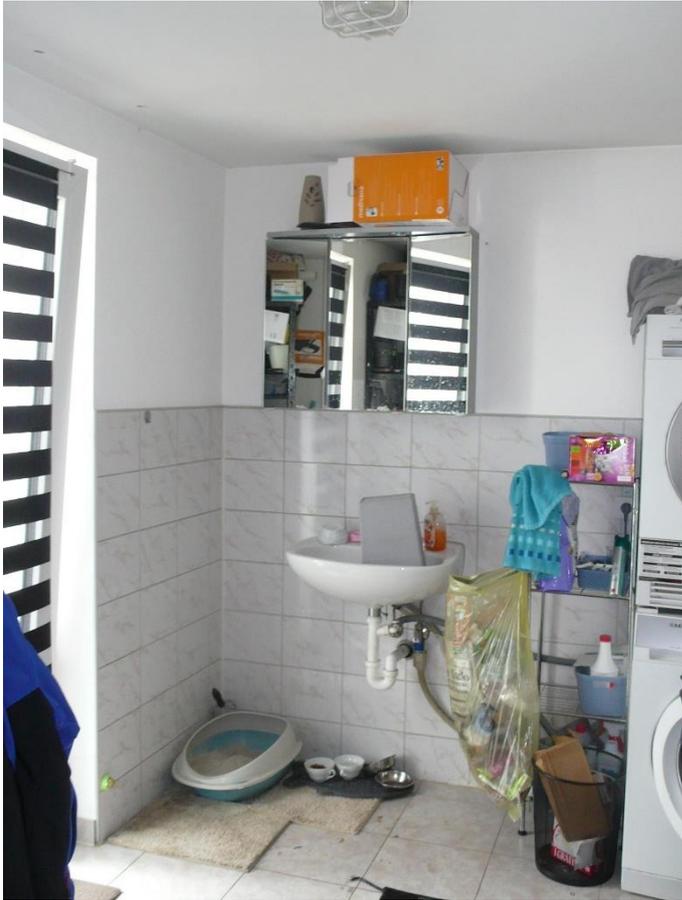
Abbildung 9 EG – Hauswirtschaftsraum („Anschlussraum“)

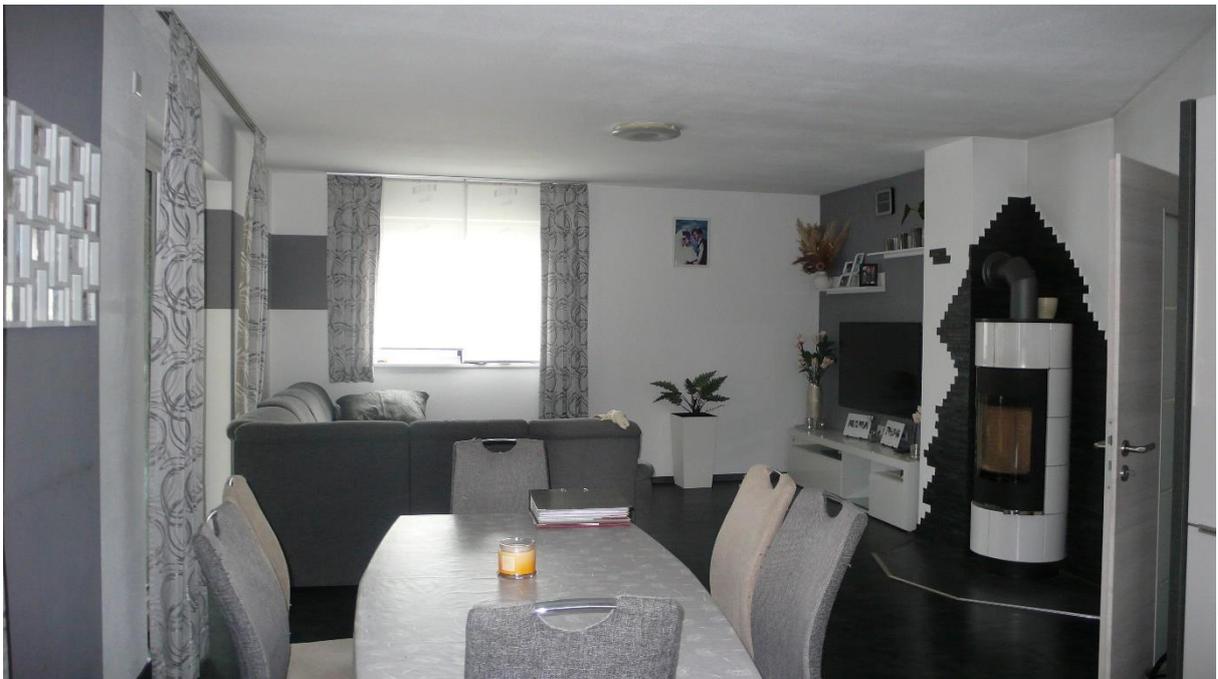
Türe/n	beschichtet bzw. Holz-/Optik
Decke	nach Angabe Spritzbeschichtung
Wände	Putz, gestrichen
Bodenbelag	Vinyl in Natursteinoptik
Fenster	Kunststoffisoliertglas (3-fach Verglasung)
Beheizung	Fußbodenheizung
Sonstiges	Einbauküche, Kaminofen

Abbildung 10 EG – Wohn-/ Esszimmer

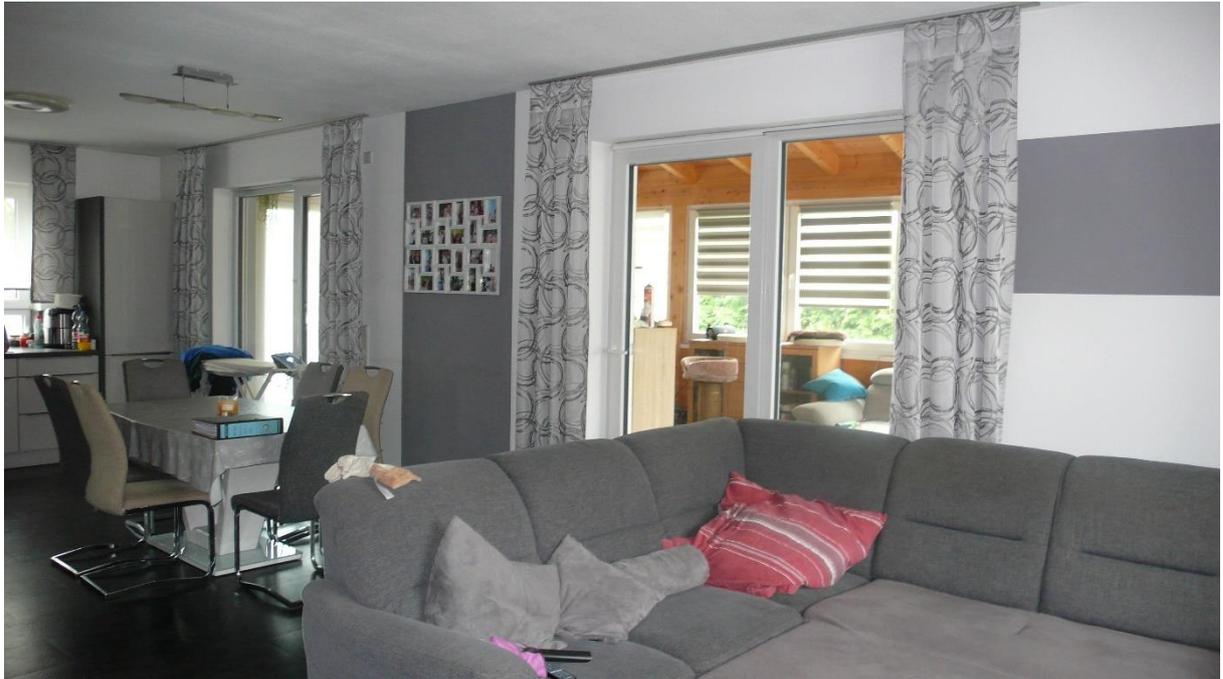
Abbildung 11 EG – H Wohn-/ Esszimmer / Küche

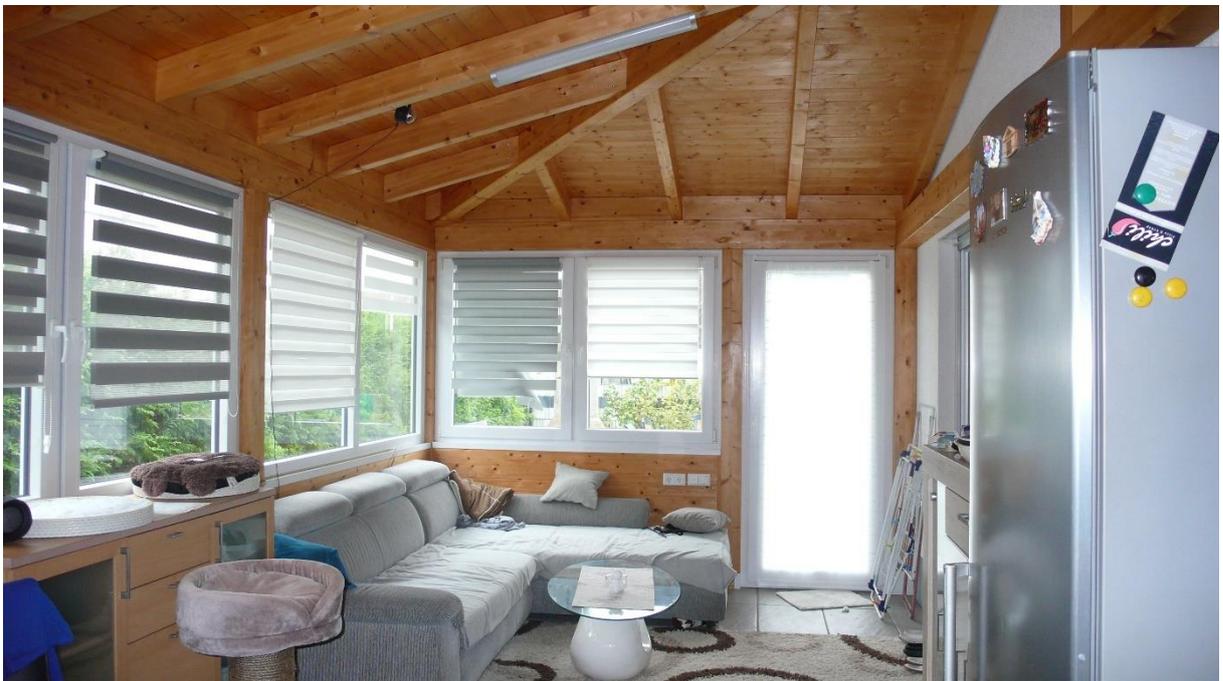
Abbildung 12 EG – „Wintergarten“

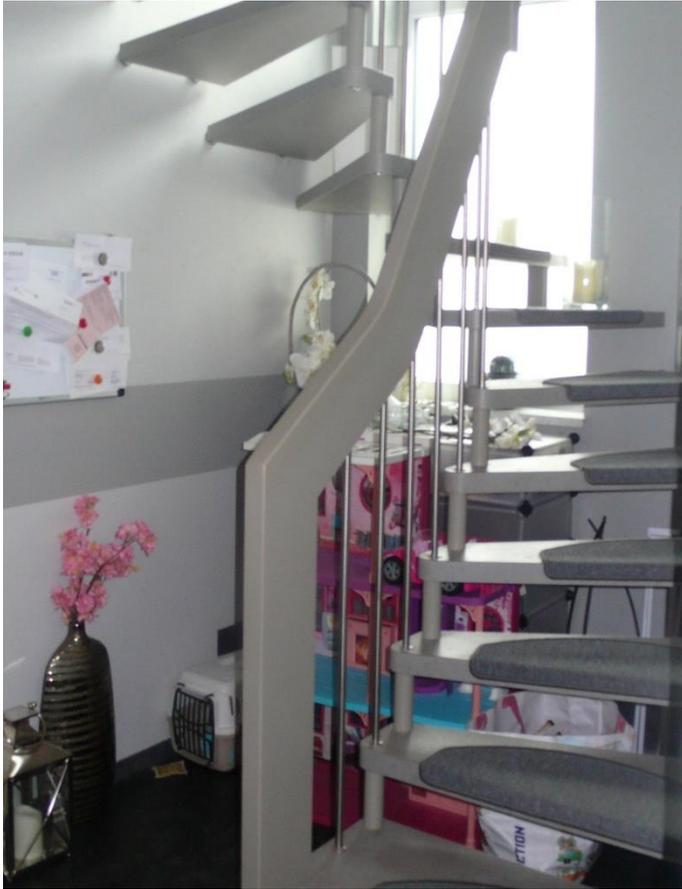
Abbildung 13 EG – Treppe ins OG

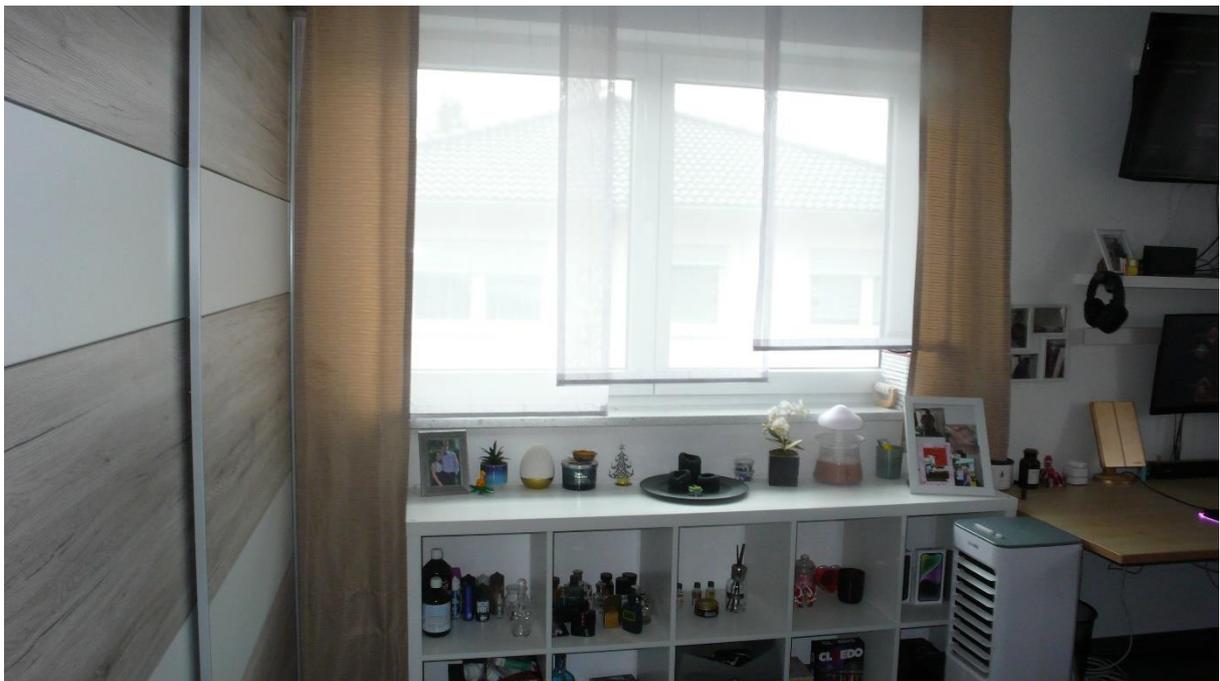
Zugang	vom Treppenpodest
Türe/n	beschichtet bzw. Holz-/Optik
Decke	nach Angabe Spritzbesichtigung
Wände	Putz, gestrichen
Bodenbelag	Vinyl in Natursteinoptik
Fenster	Kunststoffisolierglas (3-fach Verglasung)
Beheizung	Fußbodenheizung

Abbildung 14 OG – Zimmer („Kind I“)

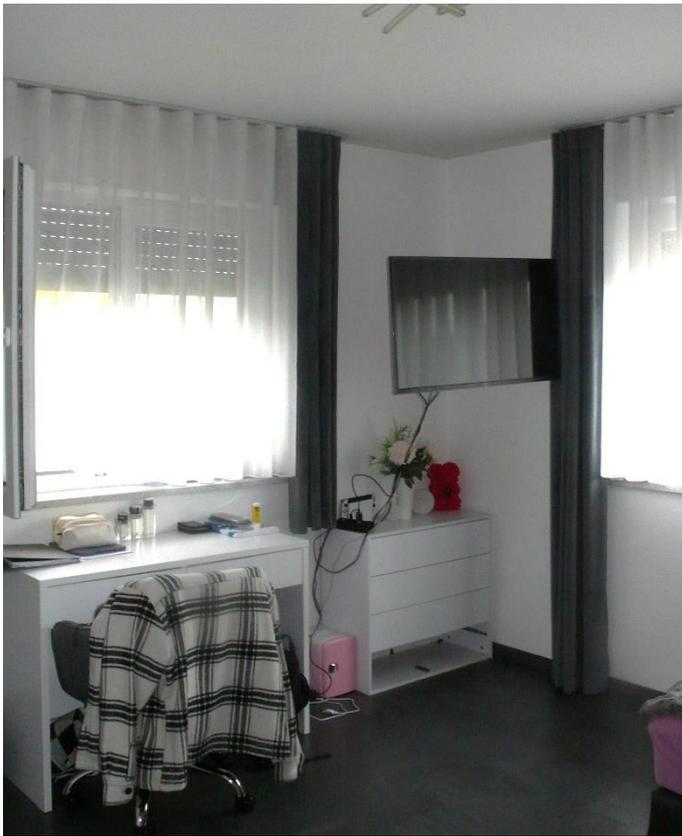
Abbildung 15 **OG – Zimmer („Kind I“)**

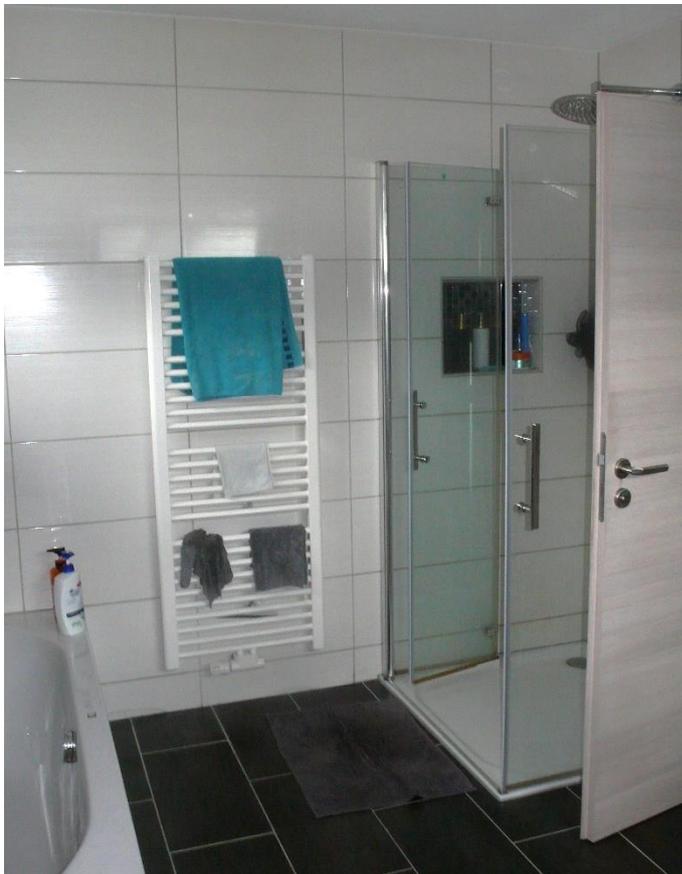
Zugang	vom Treppenpodest
Türe/n	beschichtet bzw. Holz-/Optik
Decke	nach Angabe Spritzbesichtigung
Wände	Keramik-Fliesen, raumhoch
Bodenbelag	Keramik-Fliesen
Fenster	Kunststoffisolierglas (3-fach Verglasung)
Beheizung	Fußbodenheizung, Handtuchwärmer
Ausstattung	Handwaschbecken, Hänge-WC, Hänge-Bidet, Dusche bodengleich, Badewanne

Abbildung 16 **OG – Bad**
