Exposé

über den unbelasteten Verkehrswert (i. S. d. § 194 Baugesetzbuch)

des mit einer Doppelhaushälfte und mit einer Garage mit ca. 160 m² Wohnfläche
bebauten Grundstückes

Margeritenweg 16, 97084 Würzburg – Flst 665/8 zu 389 m²

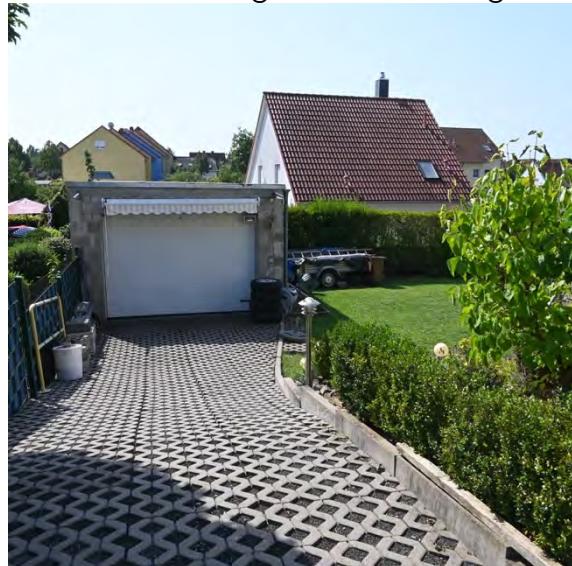
Die Zufahrt zur Garage ist mit Rasengittersteinen befestigt. Um das Haus ist eine Spritzschutzkante aus Kieseln eingebaut. Die Außenanlagen machen einen sehr gepflegten Eindruck.

Abfahrt zur Garage von der Sachgasse aus

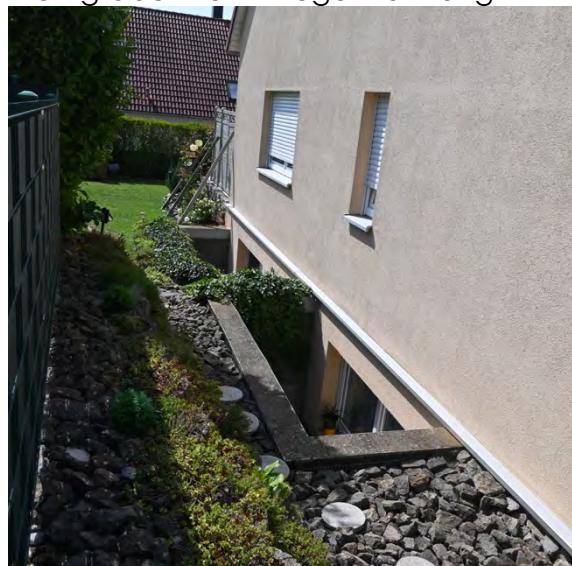
Lichtgraben zur Einliegerwohnung

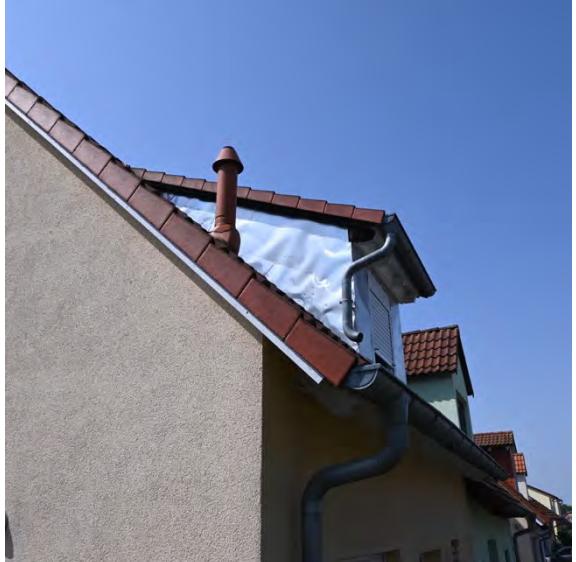
Grundrissgestaltung:	Gem. den vorliegenden Bauplänen hat die Doppelhaushälfte einen nützlichen Grundriss mit guter Ausnutzung der vorhandenen Wohnfläche.
Belichtung und Besonnung:	Die Belichtung ist gut durch die überwiegend freistehende Lage.
Bauschäden und Baumängel:	Innenbereich: keine Angabe möglich Außenbereich: Die Verblechung der Gaupe weist Eindellungen auf.

Eindellungen Verblechung Gaupe

Der Zustand des Objektes im Innenbereich kann nicht beurteilt werden. Für evtl. Baumängel im Innenbereich und an der von der Straßenseite aus nicht zu besichtigenden südlichen Außenfassade erfolgt ein pauschaler Sicherheitsabschlag in Höhe von 10 % auf den Verkehrswert.

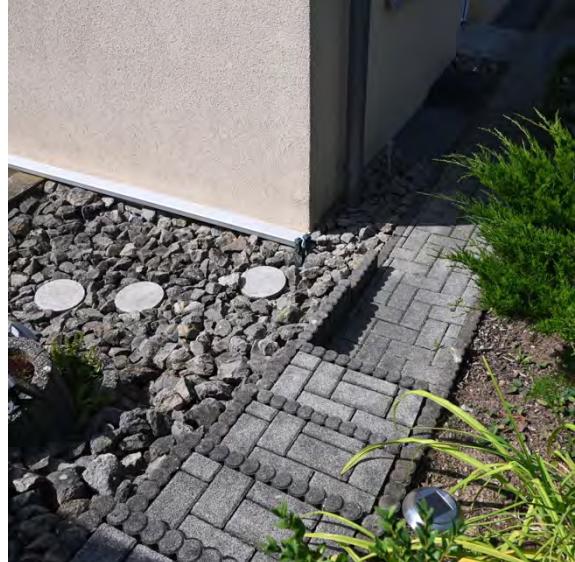
Außenanlagen Zuwege
