VERKEHRSWERTGUTACHTEN

**Gericht** Amtsgericht Weilheim i.OB  
**Geschäfts-Nr.** 2 K 34/24  
**Verfahren** Zwangsversteigerungsverfahren

Adresse: 82383 Hohenpeißenberg, Klausenstr. 4

Gutachtennr. 110225 Ausfertigungsdatum: 28.03.2025

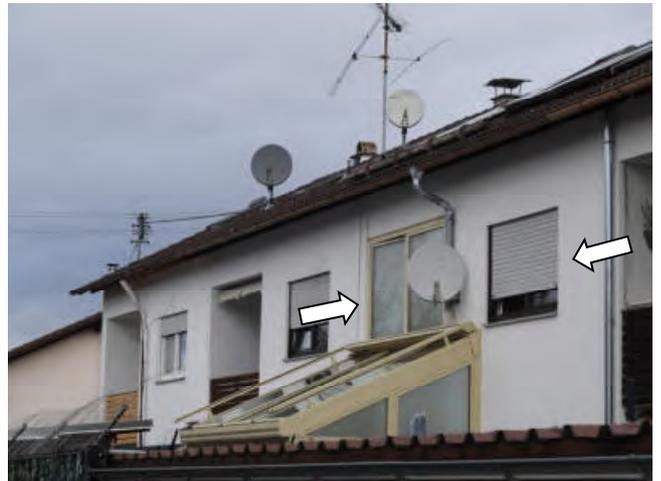
Ca. 1979; ca. 2012 wurde südwestseitig ein großvolumiger Wintergarten angesetzt.

Blick von Südwesten auf das Bewertungsobjekt

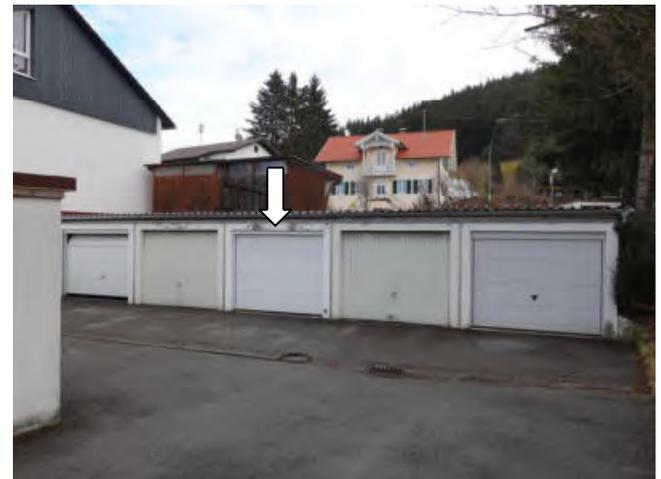
Dieses Grundstück ist mit zwei Garagenzeilen mit insgesamt 8 flachdachgedeckten Stahlbetonfertigteiltergaragen bebaut. Die Zufahrt und die Garagenvorfahrten sind asphaltiert. Angabegemäß ist dem jeweiligen Miteigentümer dieses Grundstücks die mittlere Garage der nordöstlichen Reihengaragenanlage (gedeckt mit Trapezblech) zugeordnet (vgl. Lage in den Anlagen). Die Garage besitzt ein elektrisch zu betätigendes Sektionaltor. Hinsichtlich einer Benutzungsregelung ist nichts bekannt. Es wird davon ausgegangen, dass der Instandhaltungsaufwand hinsichtlich des Gemeinschaftseigentums (insbesondere die Zu- und Vorfahrt) gemäß den Miteigentumsanteilen getragen wird. Die Vor- und Zufahrt hinterlässt auch einen instandsetzungswürdigen Zustand.

2/16 Miteigentumsanteil an Flurstück 280/3

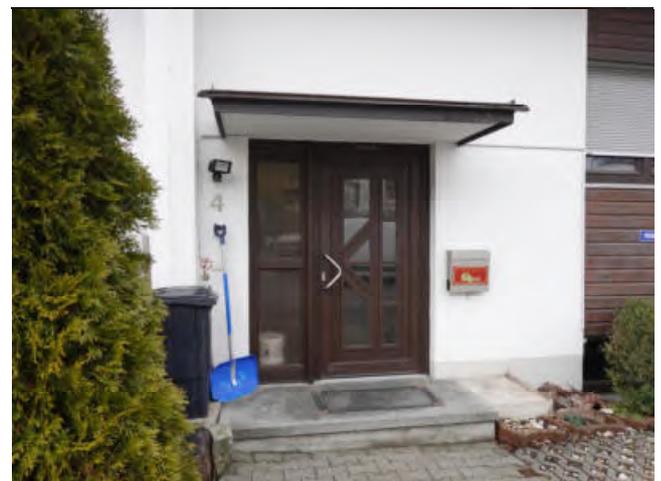
- Konzeptionelle Merkmale** Das Wohnhaus wird nordostseitig vordachgeschützt über einen Windfang begangen und führt direkt in eine Treppenanlage, an der die verschiedenen Ebenen angebunden sind. Etwa eine halbe Treppenlänge nach oben führend werden 3 unterschiedlich große Aufenthalts-/Schlafräume erschlossen. Einem dieser Aufenthaltsräume ist südwestseitig die mittlerweile auch mit einem Fenster fassadenbündig abgeschlossene Loggia vorgelagert. Wiederum eine halbe Treppenlänge nach oben führt der Weg weiter zu einem, über dem Windfang liegenden Bad (Toilette, Waschbecken, Wanne) und wieder eine halbe Treppe nach oben wird das ausgebaut DG erschlossen. Vom Windfang über eine halbe Treppenlänge nach unten wird die Küche und der Wohn-/Essraum mit Wintergarten erreicht. Wiederum eine halbe Treppe nach unten wird, unter dem Windfang, ein zweites Bad (Toilette, Waschbecken, Dusche) und noch mal eine halbe Treppe nach unten der Technikraum (Heizung mit Pufferspeicher, Waschmaschinenanschluss und Ausguss), ein schmaler Lagerraum und ein weiterer Kellerraum (als „Hobbyraum“ bezeichnet), der auch über eine Außentreppe begangen werden kann, erreicht. Die Aufenthaltsräume orientieren sich überwiegend nach Nordosten und Südwesten und werden über übliche Mauerwerksfassadenöffnungen ausreichend belichtet (die Küche allerdings nur souterrainartig und im DG nur über liegende Dachflächenfenster) und besonnt. Außenliegender Sonnenschutz (gleichzeitig Verdunkelungsmöglichkeiten) wird in der Regel über Rollläden angeboten. Der Wintergarten wird insbesondere über eine außenliegende Markise geschützt. Die Sanitärräume sind befenstert und werden dadurch natürlich belichtet und belüftet. Die Raumhöhen können mit durchschnittlich 2,40 m angegeben werden. Die Nutzung im DG wird natürlich über die Dachschrägen bereits deutlich eingeschränkt. Bauliche Maßnahmen hinsichtlich Barrierefreiheit konnten nicht festgestellt werden.

Nordostseitiger Eingang zum Reihenmittelhaus
