## Gutachten über den Verkehrswert

i. S. d. § 194 BauGB i. V. m. ZVG

<b>Auftraggeber</b>	Amtsgericht Amberg - Abteilung für Zwangsversteigerungssachen -
<b>Eigentümer</b>	Anonymisiert
<b>Gutachten-Nr.</b>	GGA24-335
<b>GZ-Nr.</b>	2 K 36/24
<b>Objektart</b>	Reiheneckhaus
<b>Objektadresse</b>	Hochrainstraße 28 c 92421 Schwandorf
<b>Tag Ortstermin</b>	11. Dezember 2024
<b>Qualitätsstichtag</b>	11. Dezember 2024
<b>WE-Stichtag</b>	11. Dezember 2024

Reiheneckhaus  
Hochrainstraße 28 c  
92421 Schwandorf

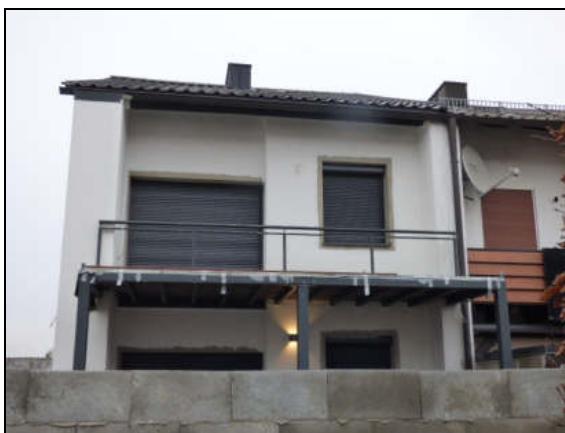
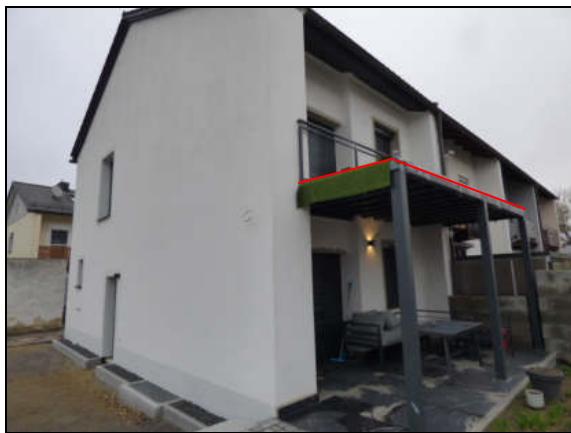
Der ursprüngliche Loggiabalkon wurde vom Eigentümer abgebrochen und durch eine Stahlkonstruktion ersetzt. Diese ragt nicht unerheblich über die Gebäudeflucht des ursprünglichen Loggiabalkons hinaus. Nach telefonischen Recherchen des SV existiert ein Einwand des Nachbarn, wodurch durch diesen tieferen Balkon eine Einsehbarkeit auf sein Grundstück bestehen würde, was aus der Sicht des SV auch in der Realität so gegeben ist.

Ob das angebrachte Balkongeländer, welches direkt mit der Südwestgiebelflucht nahezu bündig abschließt (der südwestlich darüber liegende Teil wäre dann nur noch als Vordach für die EG-Terrasse zu sehen, siehe rote Bildmarkierung), bereits vorher vorhanden war oder ob dieses zur Heilung dieses (rechtlichen) Mangels nachträglich noch angebracht oder gar nur versetzt wurde, kann der SV nicht beurteilen. Der SV kann auch nicht beurteilen, ob dieser Balkon in dieser Form im Sinne einer bei Reihenhäusern oftmals geforderten einheitlichen Gebäudeansicht so genehmigungsfähig ist.

Der SV geht zumindest von einer Teilentfernung dieses Balkons aus und berücksichtigt den in der ursprünglichen Baugenehmigung enthaltenen (kleineren) Balkon. Die Rückbaukosten werden mit ca. 3.000 € veranschlagt.

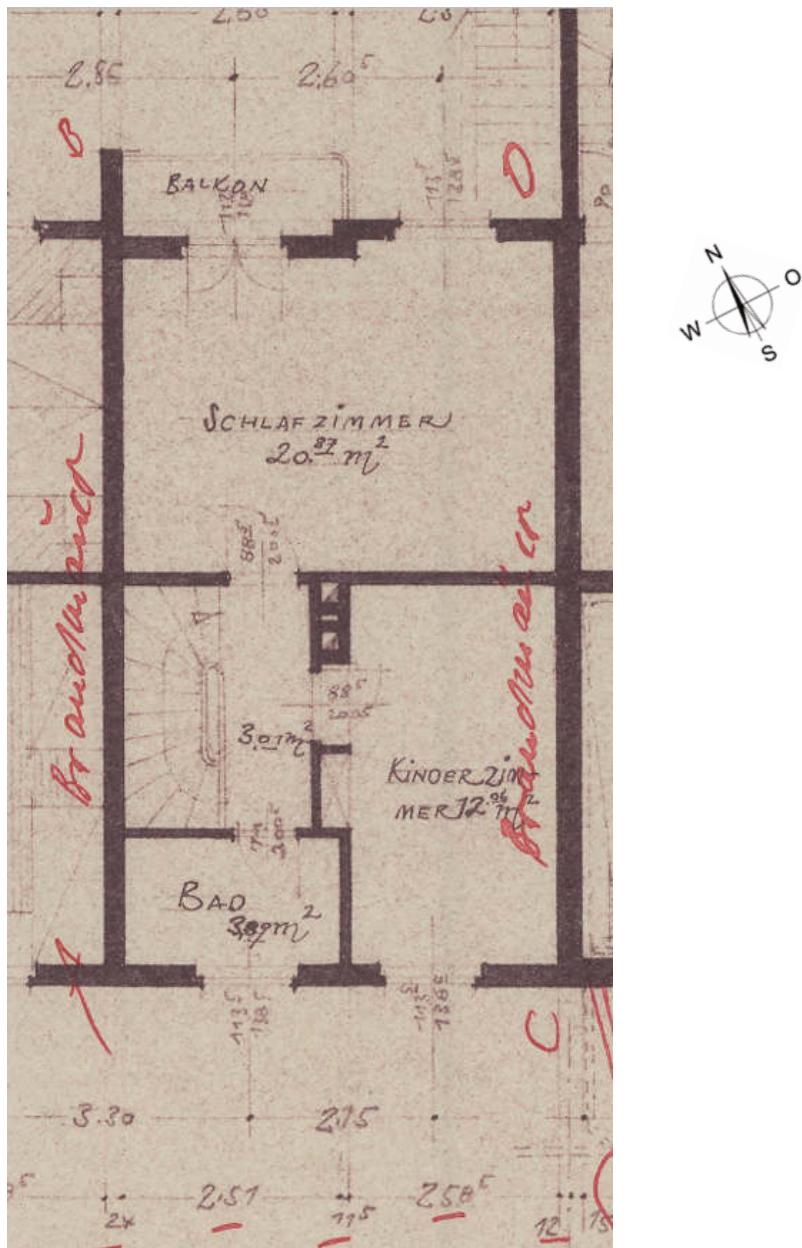
### **Gebäudegrundriss OG**

Es ist in den Original-Planunterlagen nur ein seitenverkehrter Plan des OG vorhanden, das Treppenhaus ist auf der rechten Seite, zudem fehlen die Fenstereinzeichnungen, da nur eine Reihenmittelhausdarstellung vorhanden ist. Der Grundriss entspricht weitgehend dem des Erdgeschosses, lediglich Flur/Diele und WC sind im OG das Bad, kleinere (unwesentliche) Wandverschiebungen sind ebenfalls vorhanden.

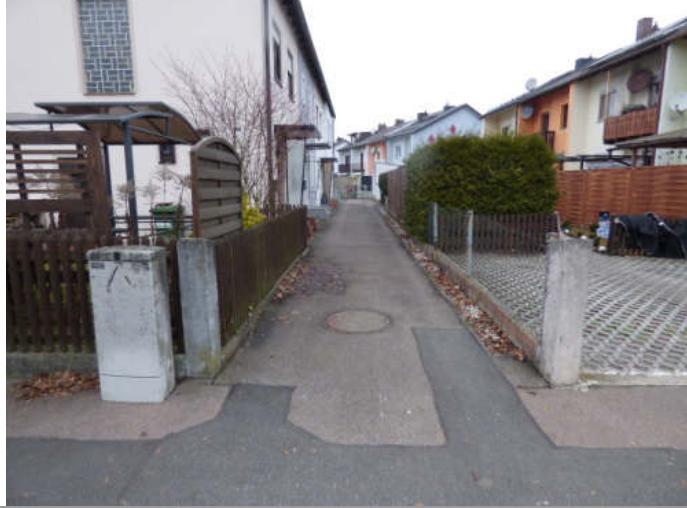
ANLAGE 5 - Objektfotos		
Bild 1

Ansicht Verkehrsfläche ( $\frac{1}{4}$ - ME-Anteil an Flst.-Nr. 723/23), von Südosten gesehen
Bild 2

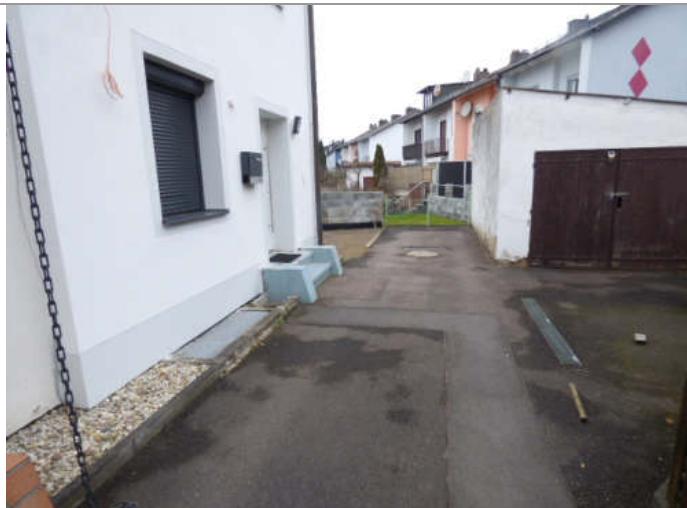
Ansicht Verkehrsfläche ( $\frac{1}{4}$ - ME-Anteil an Flst.-Nr. 723/23), von Südosten gesehen, links das Bewertungsgebäude
Bild 3

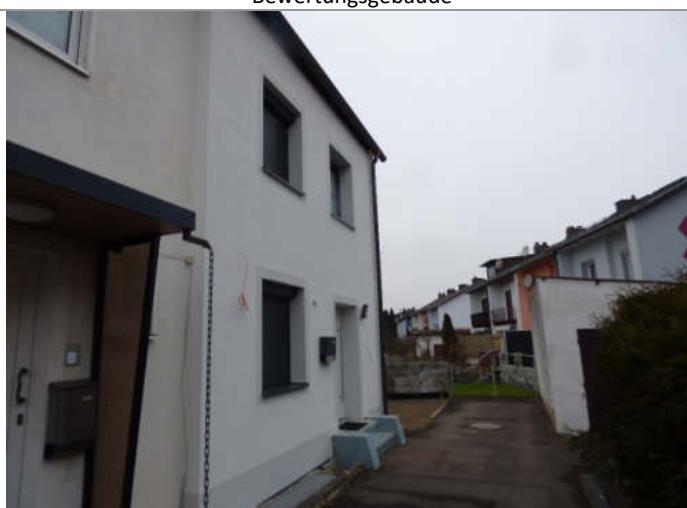
Ansicht Verkehrsfläche ( $\frac{1}{4}$ - ME-Anteil an Flst.-Nr. 723/23), von Südosten gesehen, links das Bewertungsgebäude
