AUSZUG

aus dem Gutachten über den Verkehrswert

2 K 44/22

Ort – Ortsteil	91717 Wassertrüdingen – Hauptort
Objektadresse	Nibelungenring 6
Objektart	Einfamilienhaus, freistehend
Baujahr, ursprünglich ca.	1965
Umbau / Anbau	-
Wohn- / Nutzungsfläche ca.	149 m ² WoFl
Grundstücksgröße (gesamt)	713 m ²
Gemarkung	Wassertrüdingen
Flurnummer	Fl.Nr. 2603/20

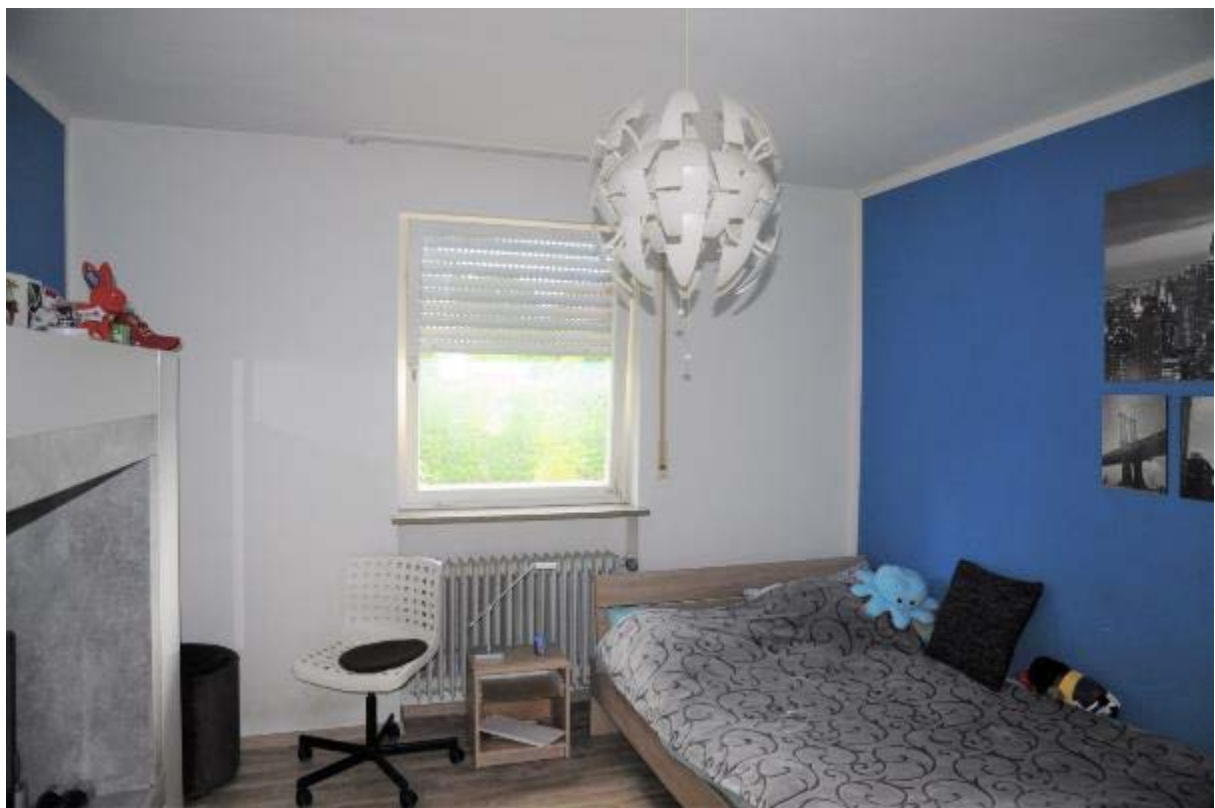
Zugang vom Treppenraum
 Türe/n Holz mit Umfassungszargen
 Decke Tapeten, gestrichen
 Wände Putz, gestrichen
 Bodenbelag Kunststoff in Dekor Holz
 Fenster Holzverbundfenster
 Beheizung Rippenradiatoren

Abbildung 12 **EG** – Kinderzimmer gemäß Plan „Fremdenzimmer“

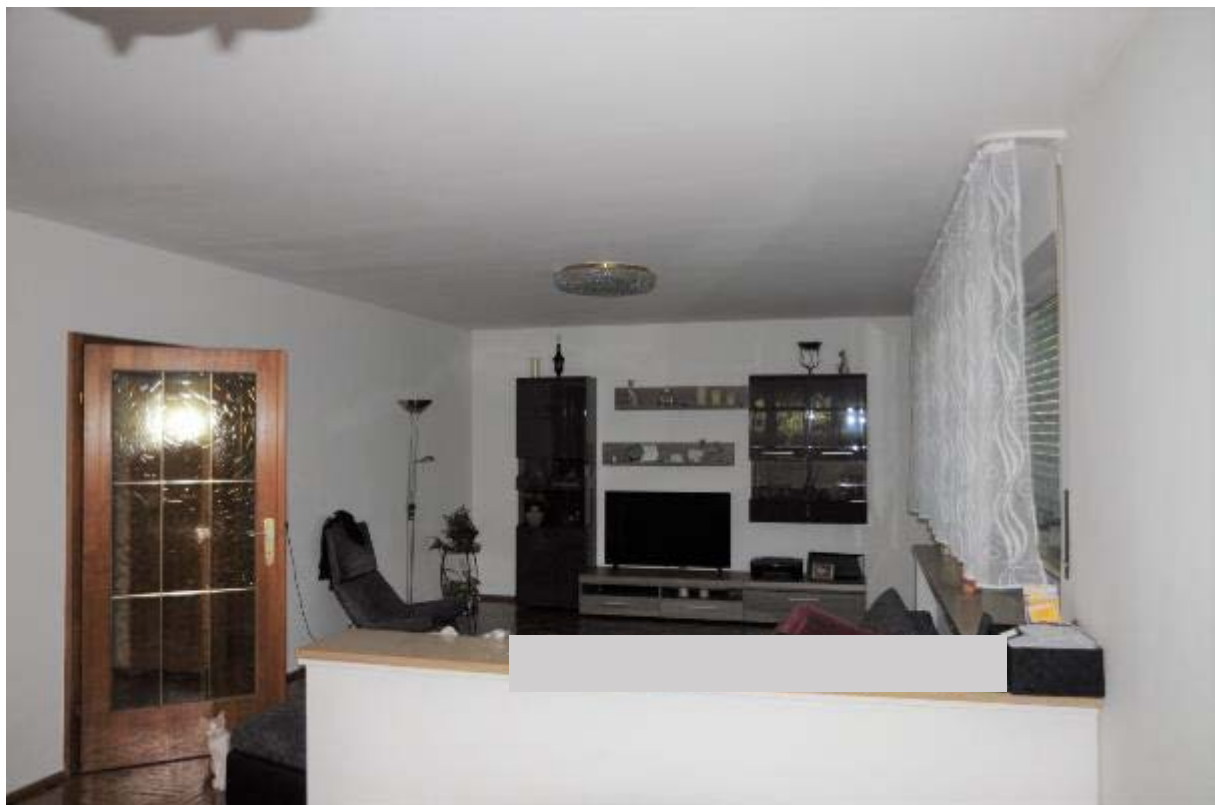
- die Wand zwischen Essbereich und Wohnzimmer wurde bis auf einen Mauerbacken mit einer Höhe von ca. 0,9 m zurückgebaut
- an östlicher Gebäudeseite wurde ein Windfang als massives Erkerbauwerk ausgeführt

Zugang	vom Treppenraum über offenen Stichflur
Türe/n	Holz mit Umfassungszargen
Decke	Tapeten, gestrichen
Wände	Putz, gestrichen bzw. Tapeten, gestrichen
Bodenbelag	Holzparkett
Fenster	Holzverbundfenster
Beheizung	Rippenradiatoren

Abbildung 14 **EG** – Wohn- / Esszimmer

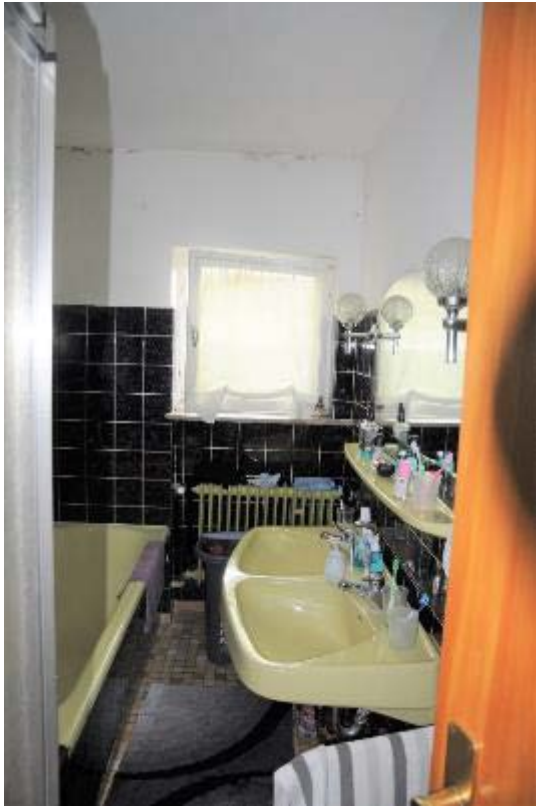
Zugang	vom Treppenraum über offenen Stichflur
Türe/n	Holz mit Umfassungszargen
Decke	Putz, gestrichen
Wände	bis auf ca. 2,0 m Keramikfliesen darüber Putz, gestrichen
Bodenbelag	Keramikfliesen
Fenster	Holzverbundfenster
Beheizung	Rippenradiatoren
Sanitärobjekte	Doppel-Handwaschbecken, Badewanne, Dusche

Abbildung 15 **EG** – Bad

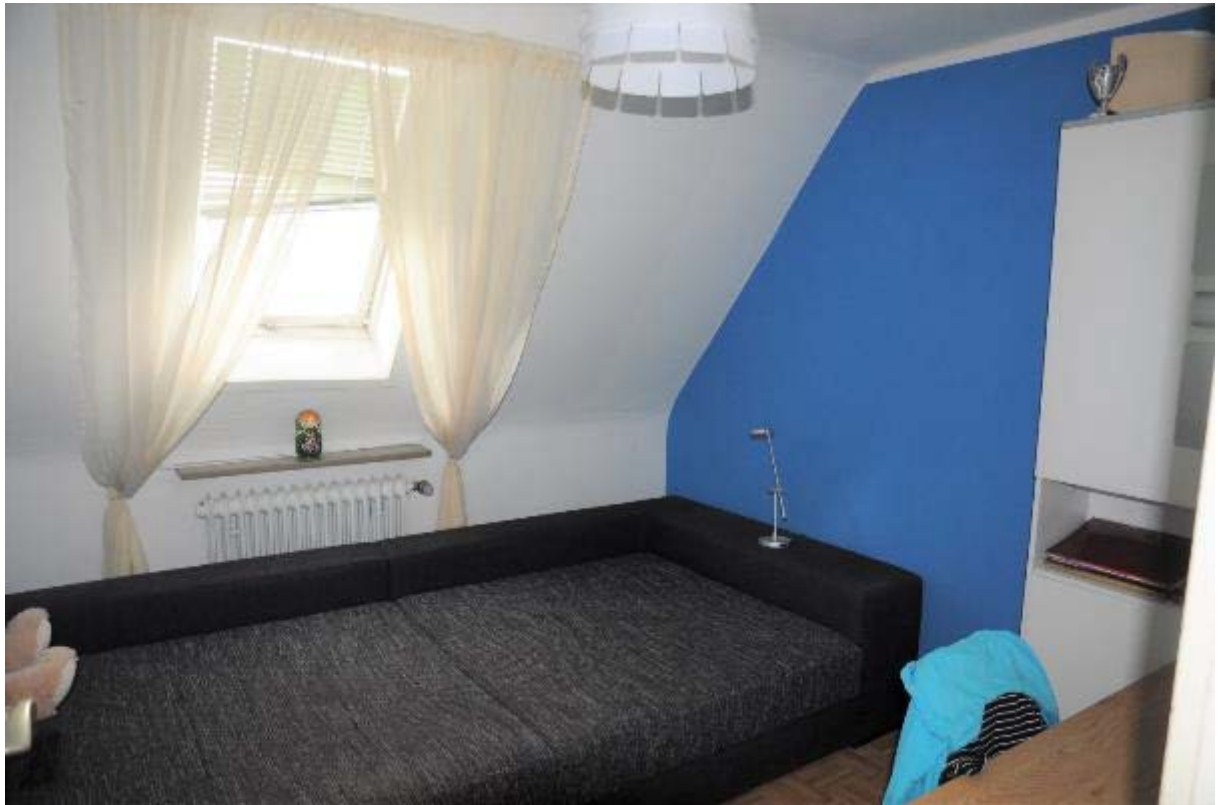
Zugang	vom Treppenraum bzw. vom Treppenraum über offenen Stichflur
Türe/n	Holz mit Umfassungszargen
Decke	Tapeten, gestrichen
Wände/Schrägen	Tapeten, gestrichen
Bodenbelag	Kunststoffbelag in Dekor Parkett Würfelverbund bzw. Parkett
Fenster	Dachflächenfenster, Holz bzw. Holzverbundfenster
Beheizung	Rippenradiatoren

Abbildung 17 **DG** – Kinderzimmer 1

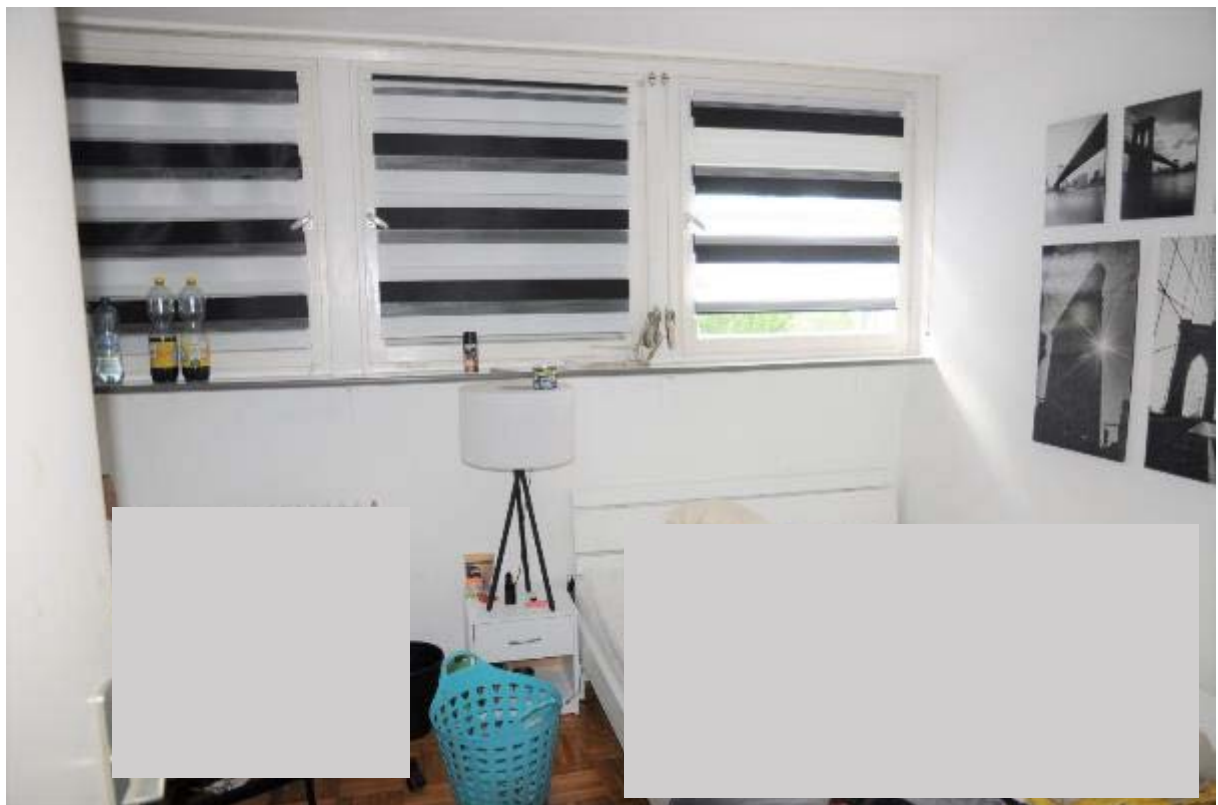
Abbildung 18 **DG** – Kinderzimmer 2

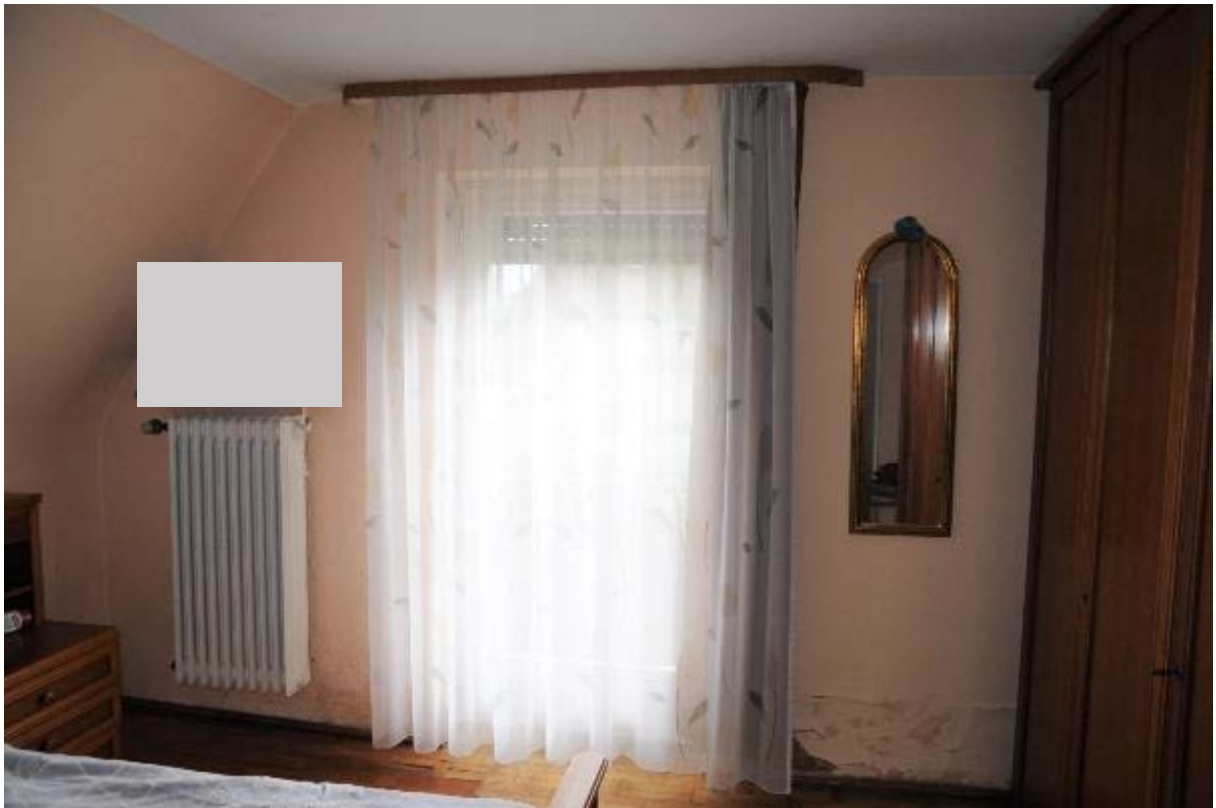
Zugang	Treppenraum über offenen Stichflur bzw. über Schlafzimmer
Türe/n	Holz mit Umfassungszargen
Decke	Tapeten, gestrichen
Wände/Schrägen	Tapeten, gestrichen
Bodenbelag	Parkett
Fenster	Dachflächenfenster, Holz bzw. Holzverbundfenster
Beheizung	Rippenradiatoren

Abbildung 19 **DG** – Schlafzimmer

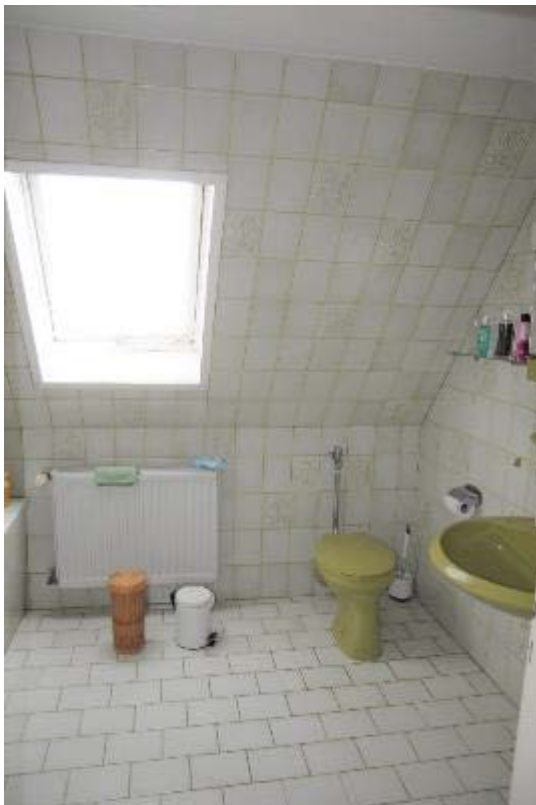
Zugang	vom Treppenraum über offenen Stichflur
Türe/n	Holz mit Umfassungszargen
Decke	Putz, gestrichen
Wände/Schrägen	Keramikfliesen
Bodenbelag	Keramikfliesen
Fenster	Dachflächenfenster
Beheizung	Kompaktheizkörper
Sanitärobjekte	Handwaschbecken, Badewanne mit Elektroboiler, Dusche

Abbildung 20 **DG** – Bad / WC
