## Zusammenfassung des Verkehrswertgutachtens

über das Grundstück in	<b>90542 Eckental-Herpersdorf, Imkerstraße 5</b>
Bewertungsobjekt	<b>3 Zimmer Wohnung im Dachgeschoss (2. OG), Wohnfläche ca. 55 m<sup>2</sup>, Nr. 3 des Aufteilungsplans; Sondernutzungsrecht an einem Kfz-Stellplatz in der Doppelgarage</b>
Anteil am Grundstück	<b>65/225 Miteigentumsanteil</b>
Wertermittlungs-/ Qualitätsstichtag	<b>29.07.2024</b>
<b>Verkehrswert</b>	<b>97.000 €</b>

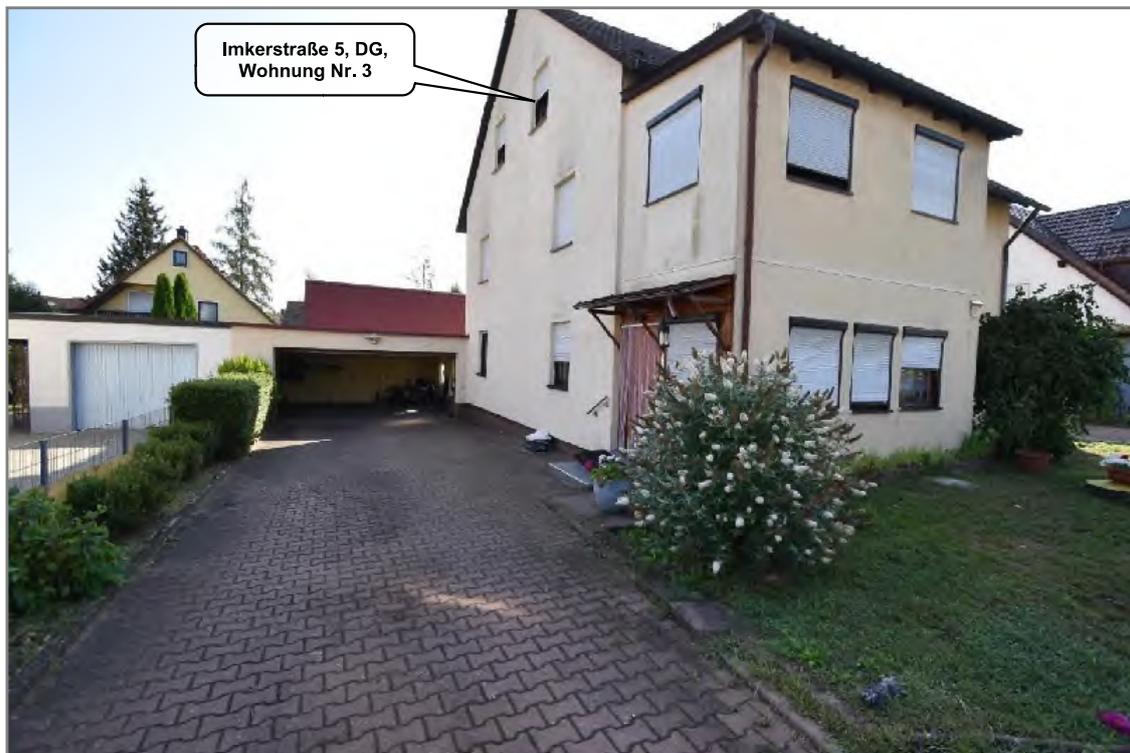
**Blick von der Imkerstraße aus auf das  
Wohnhaus, links die Doppelgarage**

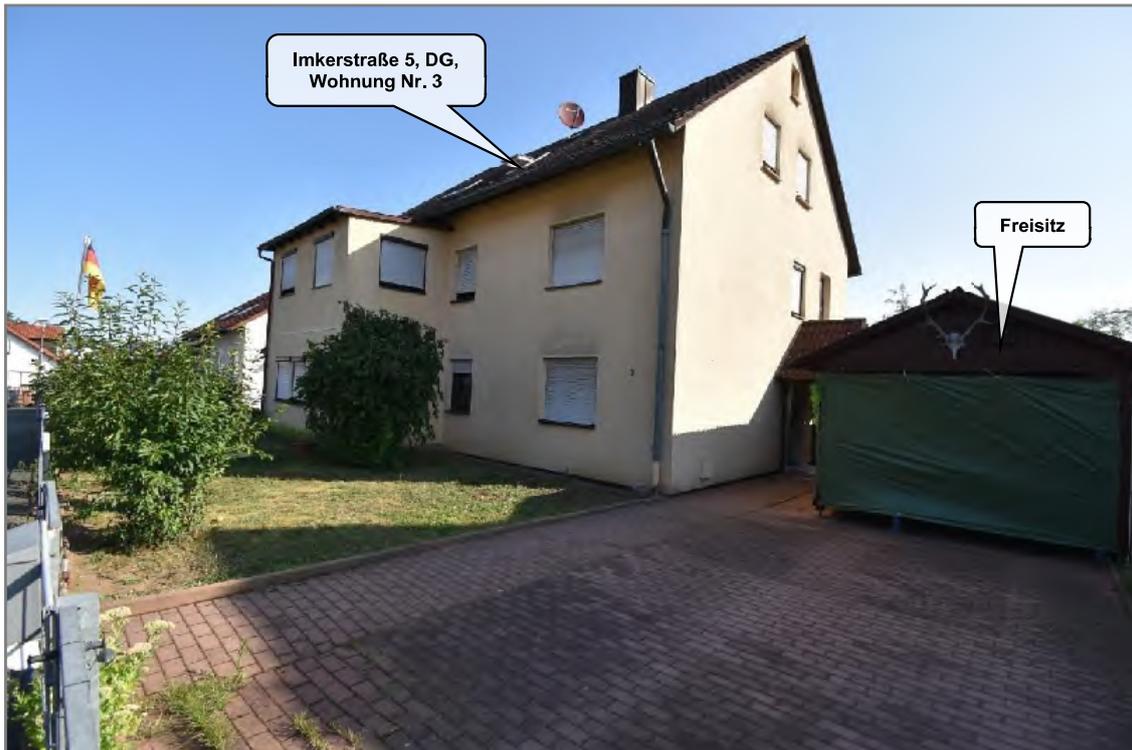
**Blick von der Imkerstraße aus nach Norden auf das Wohnhaus, rechts die Zufahrt zum Freisitz und der Weg zum Hauseingang**

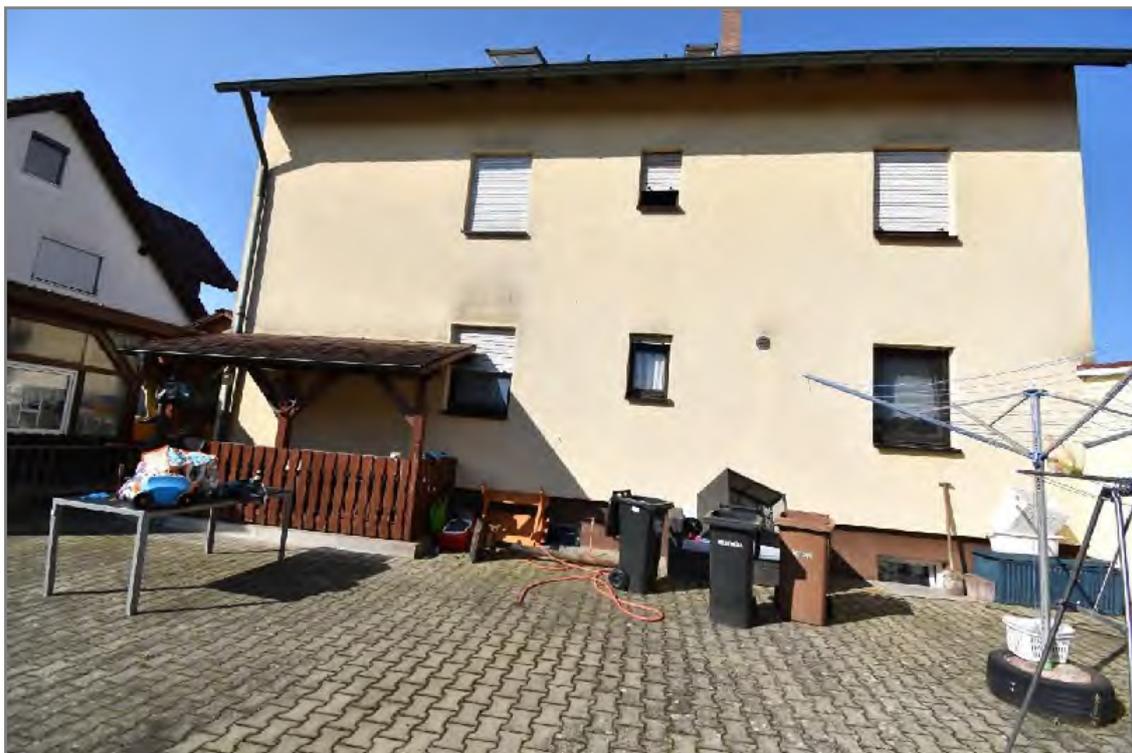
An der rückwärtigen Traufseite des Wohnhauses ist eine Kelleraußentreppe vorhanden, Stufen in Beton, Geländer in Holz, Stützmauer mit Steinzeug belegt. Die Treppe ist mittels eines Vordaches, Holzkonstruktion mit Flachdach, überdacht.

**Blick von der hinteren Freifläche aus auf die nordöstliche Traufseite des Wohnhauses**

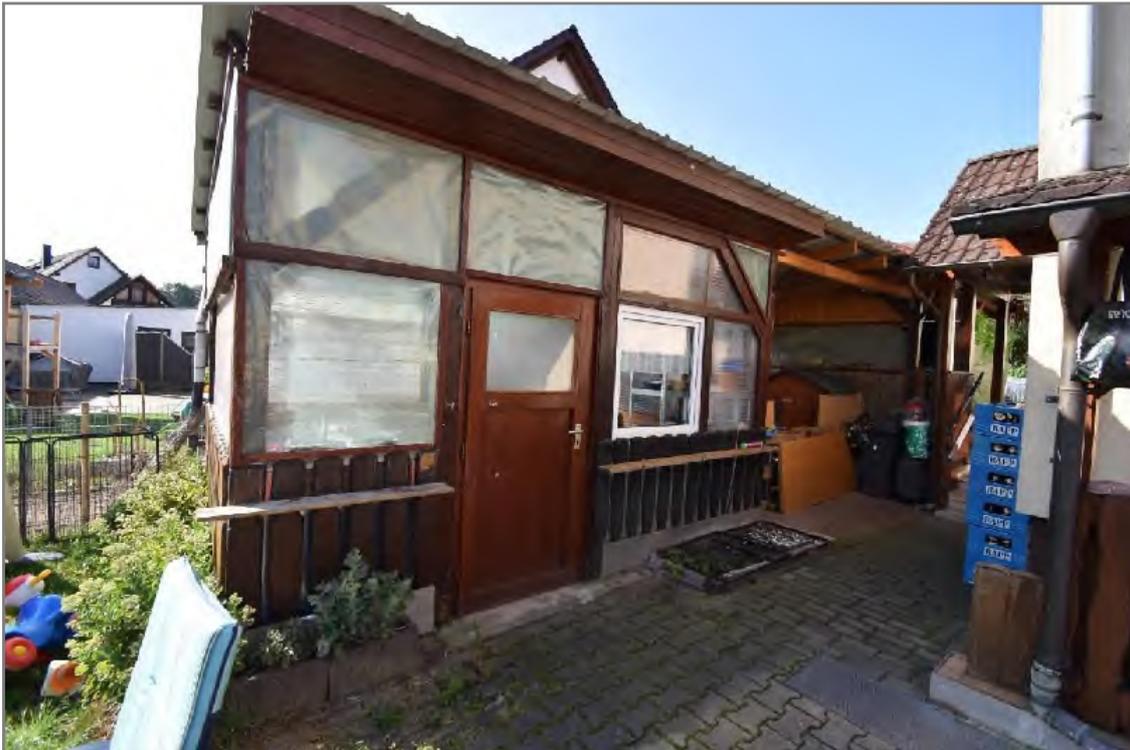
An der Südgrenze, gegenüber dem Eingangsbereich des Wohnhauses, ist ein Nebengebäude errichtet, welches im amtlichen Lageplan nicht eingezeichnet und in den Bauplänen nicht dargestellt ist.

Es wurde eingeschossig in einfacher Holzbauweise errichtet, im vorderen Bereich mit Satteldach, Dachhaut wahrscheinlich in Welleternit, im hinteren Bereich mit Flachdach ausgeführt, Dachhaut in Trapezblech. Innen ist der Fußboden mit Zementsteinen gepflastert. Der vordere Teil stellt sich als offener Freisitz dar, der hintere Teil als Kleintierstall und Geräteraum.

**Blick auf den Kleintierstall und den Freisitz an der Südostgrenze**

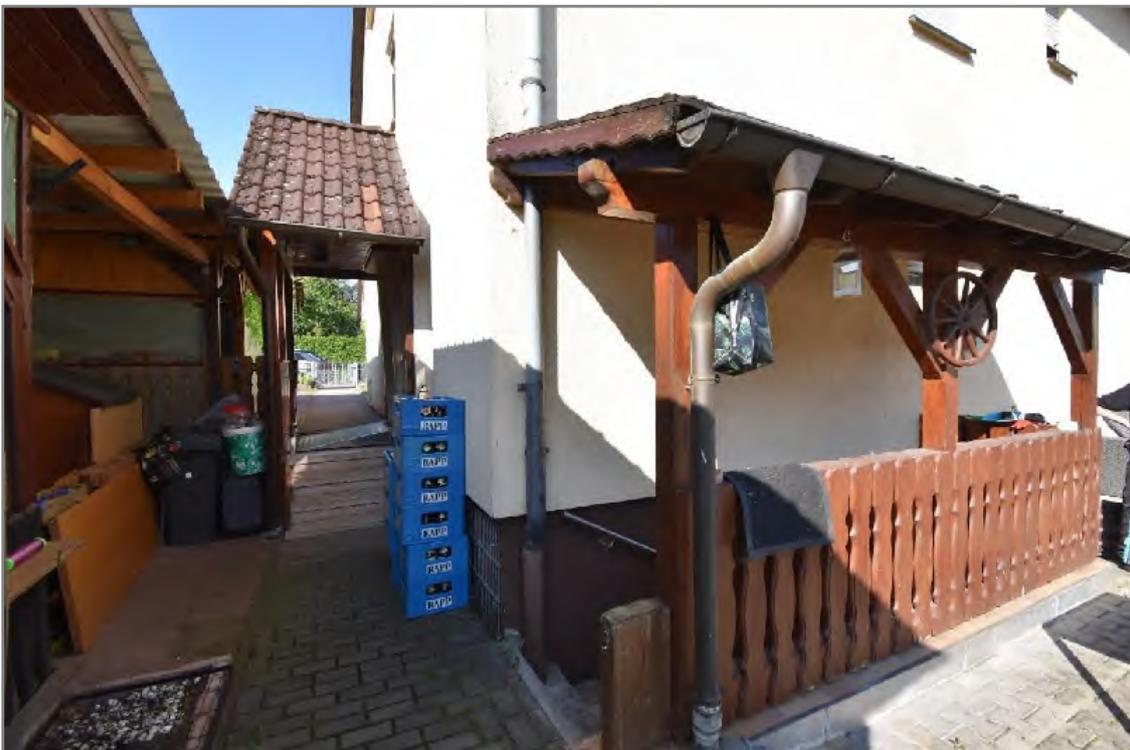
Das Gebäude wird an seiner südöstlichen Giebelseite über ein Podest und eine Stufe nach oben über eine nachfolgende Haustür, Holz mit Isolierglaseinlage, begangen. Der Eingangsbereich ist mittels einer Holzkonstruktion mit Satteldach, Eindeckung in Betondachsteinen, überdacht.

**Blick auf den überdachten Hauseingang an der südöstlichen Giebelseite, rechts die Kelleraußentreppe, links der Kleintierstall**
