### Auszug aus dem **Verkehrswertgutachten**

**2-Zimmerwohnung mit in den Wohnraum integrierten Küchenanschlüssen, Bad und Flur im 3. OG sowie Kellerabteil im 1. OG, gem. Aufteilungsplan Nr. 5.13, Lehmusstraße 4, 90766 Fürth, Fl.-Nrn. 1386/4, 1386/14, 1387/2, Gemarkung Fürth**

**Tiefgaragenstellplatz, gem. Aufteilungsplan Nr. 74, Lehmusstraße 2, 4, 6, 6a, 8, 8a, Würzburger Straße 25, 25a, 27, 29, 90766 Fürth, Fl.-Nrn. 1386/4, 1386/14, 1387/2, Gemarkung Fürth**

**Wertermittlungstichtag: 04.03.2026**

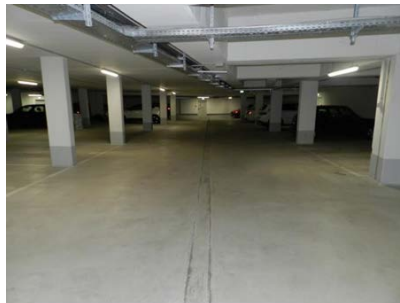
Die Tiefgarage verfügt über einen beschichteten Betonboden, Betonstützen, Betonträger und eine Betondecke. Die Ein-/Ausfahrtsrampe ist innerhalb des Gebäudes gelegen, betoniert und beschichtet. Im Zufahrtbereich ist eine mit Betonsteinpflaster befestigte Fläche gegeben.
