GUTACHTEN

Über den unbelasteten Verkehrswert (i. S. d. § 194 Baugesetzbuch)

a) des mit einem Reiheneckhaus mit ca. 147 m² Wohnfläche
bebauten Grundstückes

Kantstr. 35, 97753 Karlstadt – Flstk. 2680/66 zu 361 m²

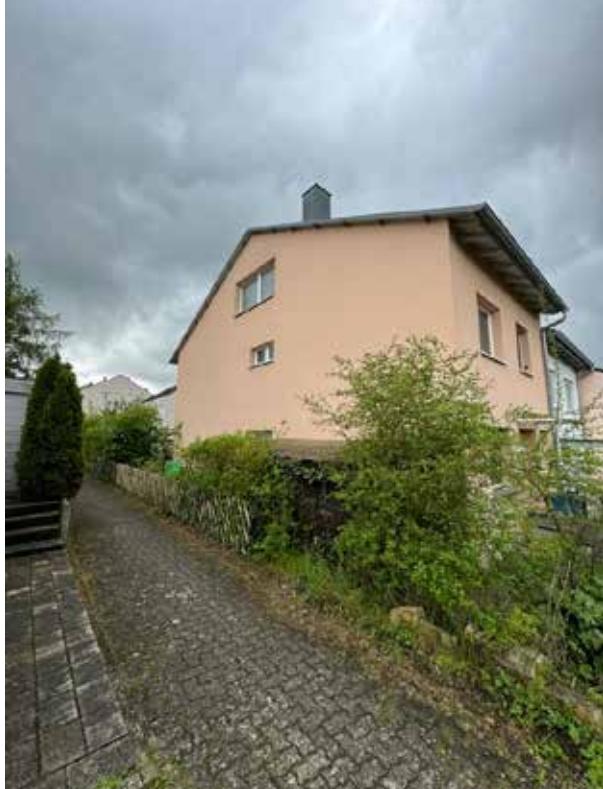
Auf der Giebelseite des Wohnhauses ist ein einfacher, niedriger Schuppen aus Holz mit Pultdach und Eterniteindeckung an das Haus angebaut.

Fotos: Reiheneckhaus: Giebelseite mit Holzschuppen

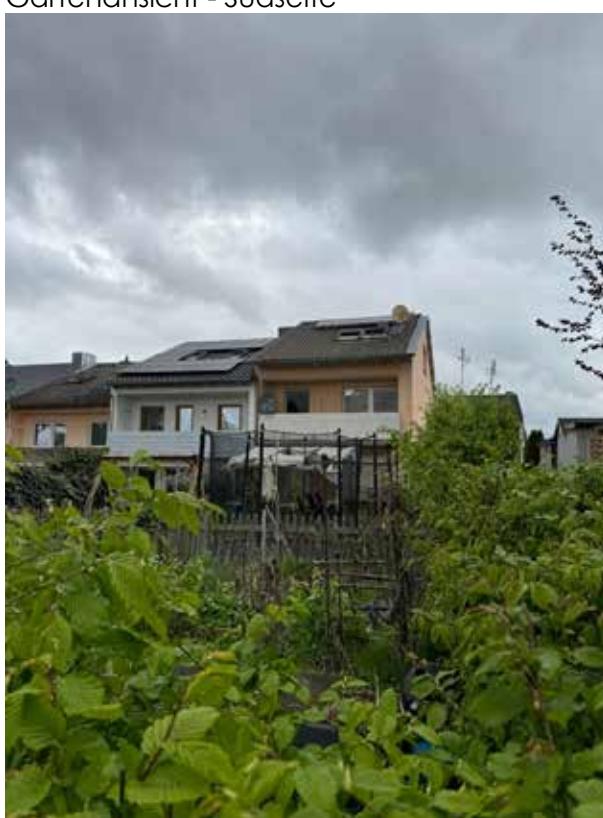
Gartenansicht - Südseite

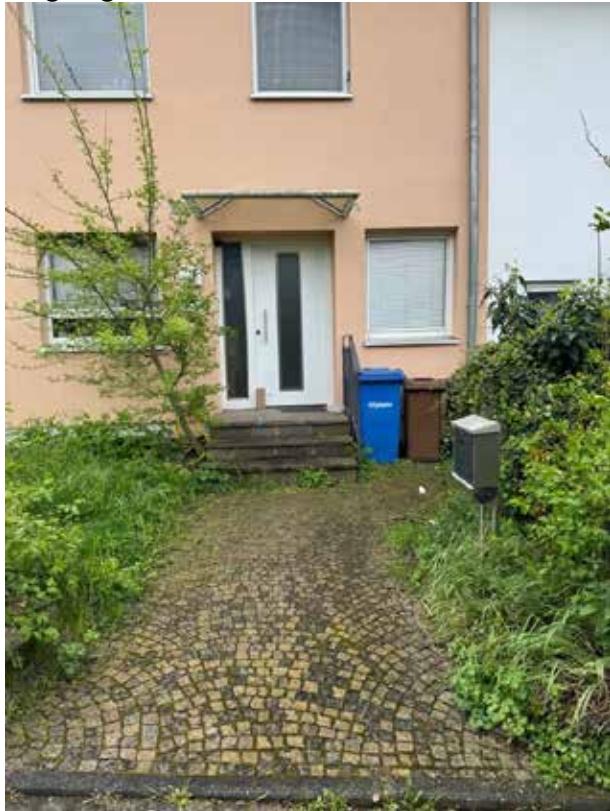
Belichtung und Besonnung:	Die Belichtung ist gut durch die frei-stehende Lage.
Bauschäden und Baumängel:	Innenbereich : Keine Angabe möglich Außenbereich: - Die Eingangsüberdachung ist mit Grünspan verschmutzt. - Auf der nordöstlichen Fassadenseite unten ist eine dunkle Verfärbung gegeben. - Die Außenanlagen sind längere Zeit nicht gepflegt worden.
Raumaufteilung gem. Bauplan:	
Kellergeschoss:	3 Räume / Flur
Erdgeschoss:	Flur Wohnen / Essen Küche WC
Obergeschoss:	Flur Bad 3 Zimmer
Dachgeschoss:	Dachstudio Dusche

Eingangsbereich

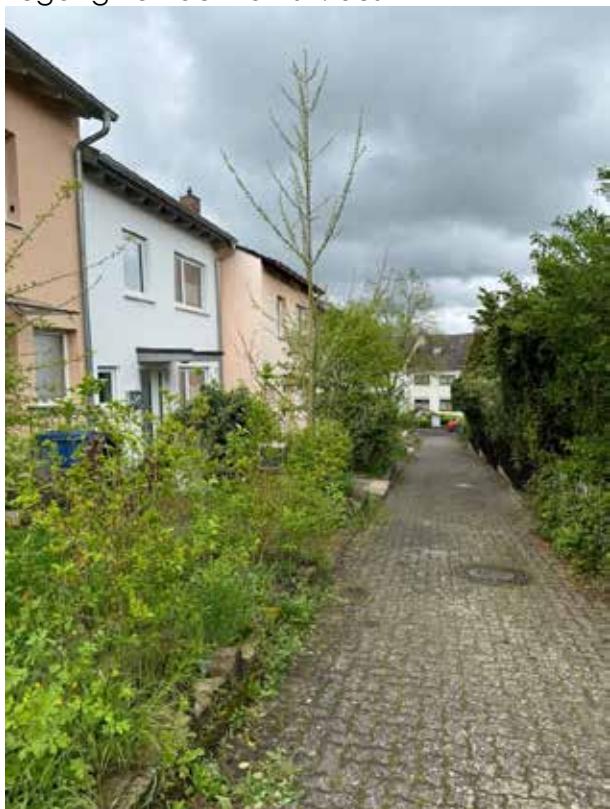
Zugang von der Kantstr. aus
