Auszug aus dem Verkehrswertgutachten

über den Verkehrswert (Marktwert) gemäß § 194 des Baugesetzbuchs (BauGB) in der Fassung der Bekanntmachung vom 03.11.2017 (BGBl. I S. 3634 ff) für das Grundstück mit der Flnr. 526 bebaut mit einem **Einfamilienhaus nebst Doppelgarage** am Schäfergraben 21, in 91315 Höchststadt a.d. Aisch

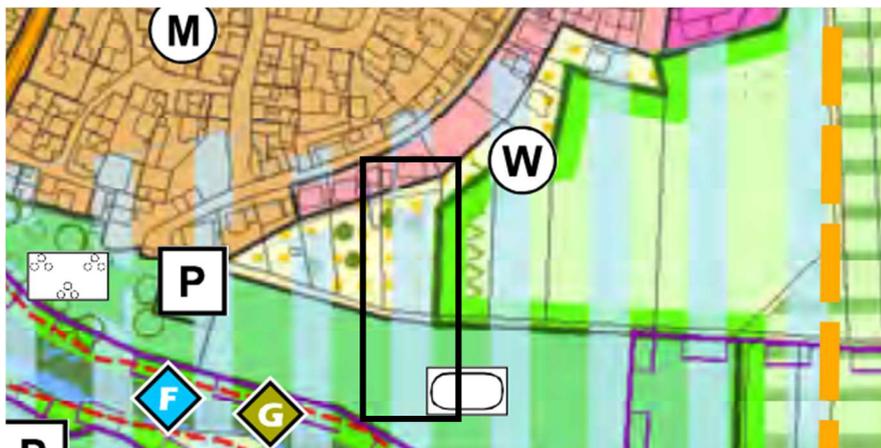
Ausschnitt aus dem Flächennutzungsplan

Wohnbaufläche (§1 Abs. 1 Nr. 1 BauNVO)

Acker- und Grünlandstandorte mit episodischen oder dauerhaften Sondernutzungen (z.B. landwirtschaftliche Lagerflächen, Bebauung im Außenbereich)

Aischtal (Gebiet angrenzend an das Wertermittlungsgrundstück)

Überschwemmungsgebiet HQ100 Aisch

Laut Auskunft der Stadt Höchstadt a.d.Aisch liegt das Grundstück mit der 526 nicht innerhalb eines rechtskräftigen Bebauungsplanes. Das Baurecht, sowie Art und Maß der baulichen Nutzung ist demzufolge nach § 34 Baugesetzbuch (BauGB) zu beurteilen.

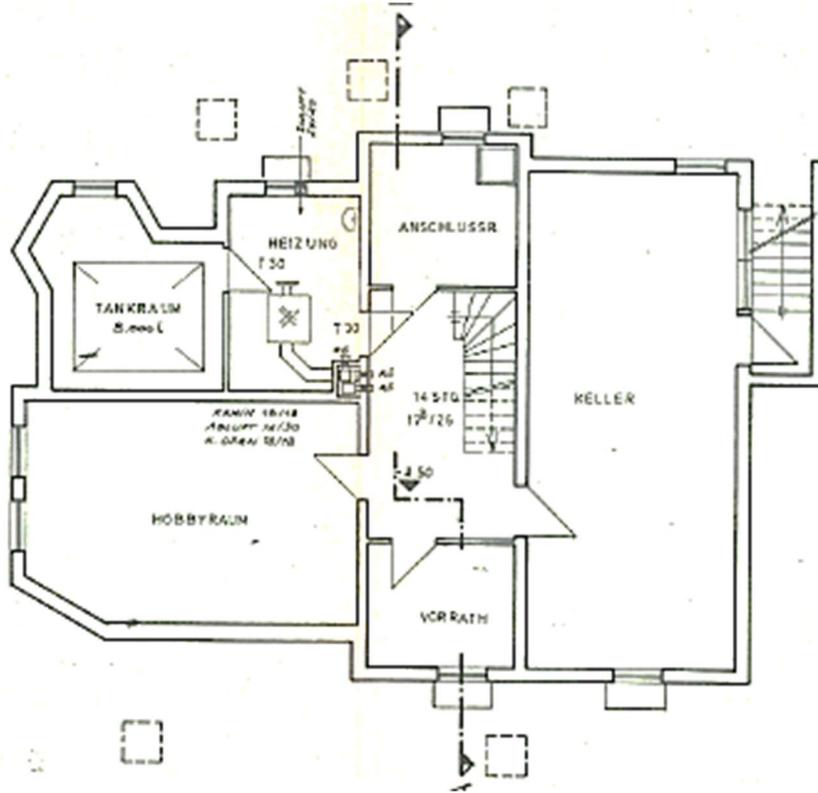
Grundriss Kellergeschoss; nicht zur Maß-/Raumentnahme geeignet!

Das Untergeschoss des Hauses ist über die Geschosstreppe des Erdgeschosses erreichbar und verfügt zusätzlich über einen Zugang über eine Außentreppe. Der Flur im Erdgeschoss dient als Zugang zu allen Kellerräumen.

Im Keller befinden sich verschiedene Räume, unter anderem ein Heizungsraum mit Tankraum, ein Hobbyraum, ein Vorratsraum, ein Abstellraum sowie ein Hausanschlussraum.

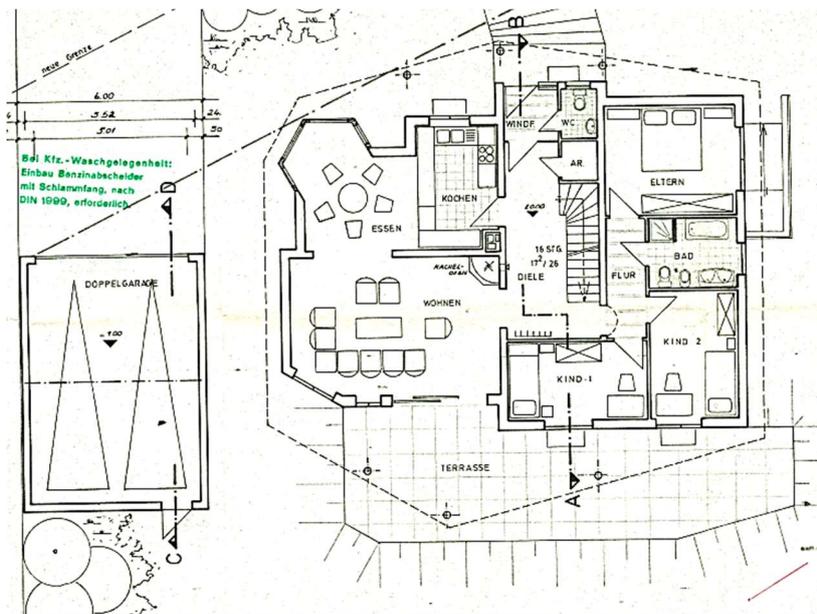
Grundriss Erdgeschoss; nicht zur Maß-/Raumentnahme geeignet!

Ein Windfang im südlichen Bereich führt direkt zum Gäste-WC. Von hier aus gelangt man in die Diele, die nach Westen die Küche erschließt und einen Durchgang zum Essbereich mit Erker bietet. Vom Essbereich gelangt man direkt in den nach Süden ausgerichteten Wohnbereich mit Kamin und Zugang zur Terrasse.

Im östlichen Bereich des Flurs befinden sich ein Abstellraum und der Treppenaufgang zum Dach- sowie Kellergeschoss. Entlang des östlichen Flurs liegen zwei Kinderzimmer, ein Bad und das Schlafzimmer. Jeder Raum ist mit mindestens einem Außenfenster ausgestattet, somit ist eine ausreichende Belichtung und Belüftung gewährleistet.

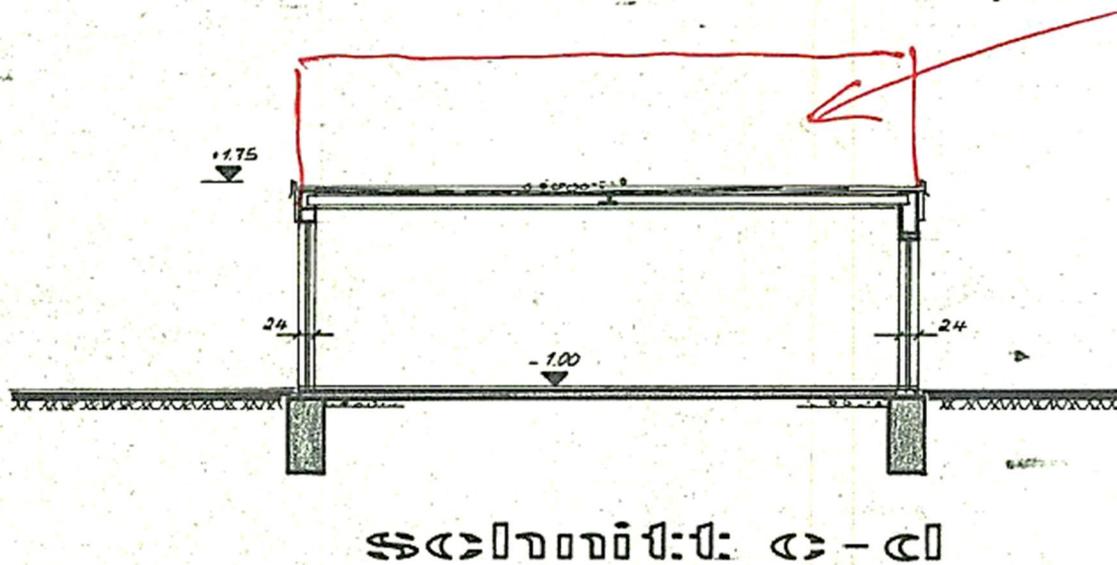
Garagenschnitt; nicht zur Maß-/Raumentnahme geeignet!

Gebäudebereich	Garage
<p>Im Westen des Grundstücks befindet sich eine Doppelgarage mit Satteldach. Diese ist direkt von der Straße „Am Schäfergraben“ aus befahrbar. Der Spitzboden der Garage wird als Abstellfläche genutzt und kann von außen durch eine südliche Tür mittels einer Leiter begangen werden. Die Garage ist durch Fenster belichtet und kann zusätzlich von Süden durch den Garten betreten werden.</p>
