Gutachtennummer: 24-20111-L

EXPOSEE

über den Verkehrswert (Marktwert) i.S. des § 194 Baugesetzbuch für die
4 >4 - Zimmer Eigentumswohnung im 2. OG und DG mit Abstellraum
sowie dem Sondernutzungsrecht am Kfz-Stellplatz SP 9 und der Freifläche SNR 9 in der
Kraftsteinstraße 15d in 90556 Cadolzburg

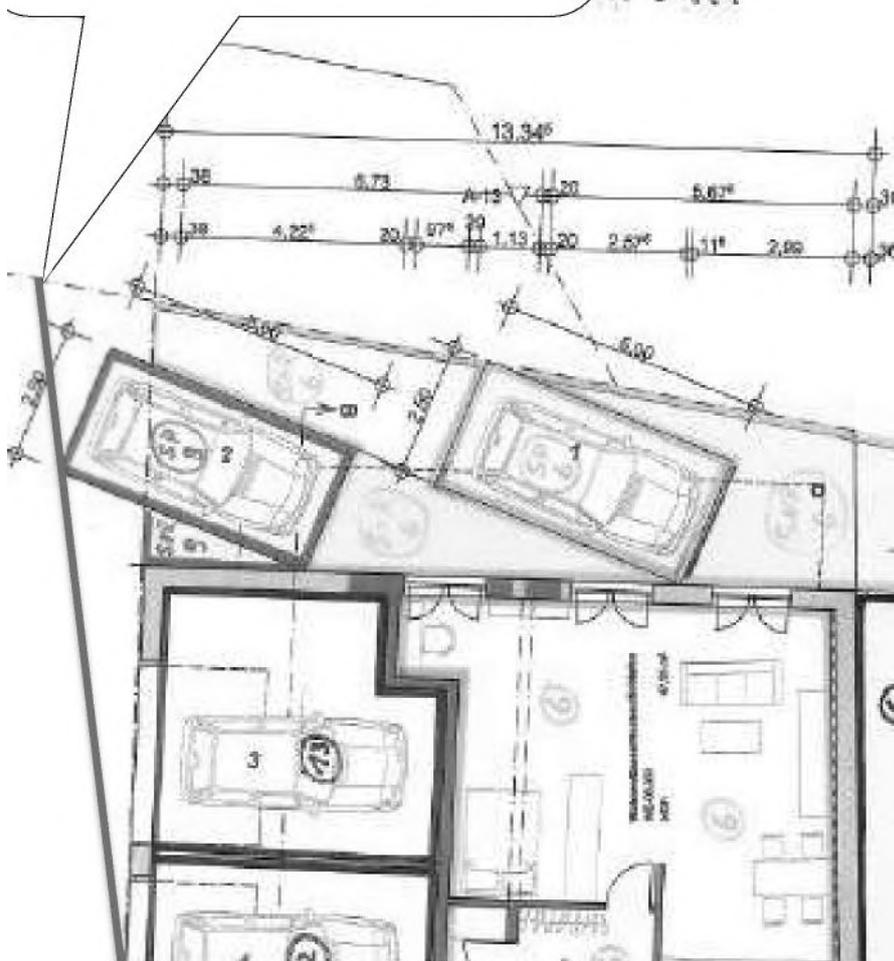
Plan B: Erdgeschoss der Kraftsteinstraße 15d mit Lage des Kfz-Stellplatzes SP 9 und der seitlichen Fläche SNR 9 (grün markiert)

Im Tauschvertrag vom 19.08.2015 wurden Grundstücksteilflächen mit dem Markt Cadolzburg getauscht, damit sich der Stellplatz SP 9 vollständig auf dem bebauten Grundstück befindet. Der rote Strich markiert den aktuellen

Grenzverlauf.

Die ausgewiesenen Kfz-Stellplätze mit Nr. SP 6 und SP 9 auf der Südseite des Gebäudes sind noch nicht endgültig fertiggestellt. Der Abschluss zum Wohnhaussockel ist unvollständig, das deutliche Gefälle beider Kfz-Stellflächen führt zum Gebäude!

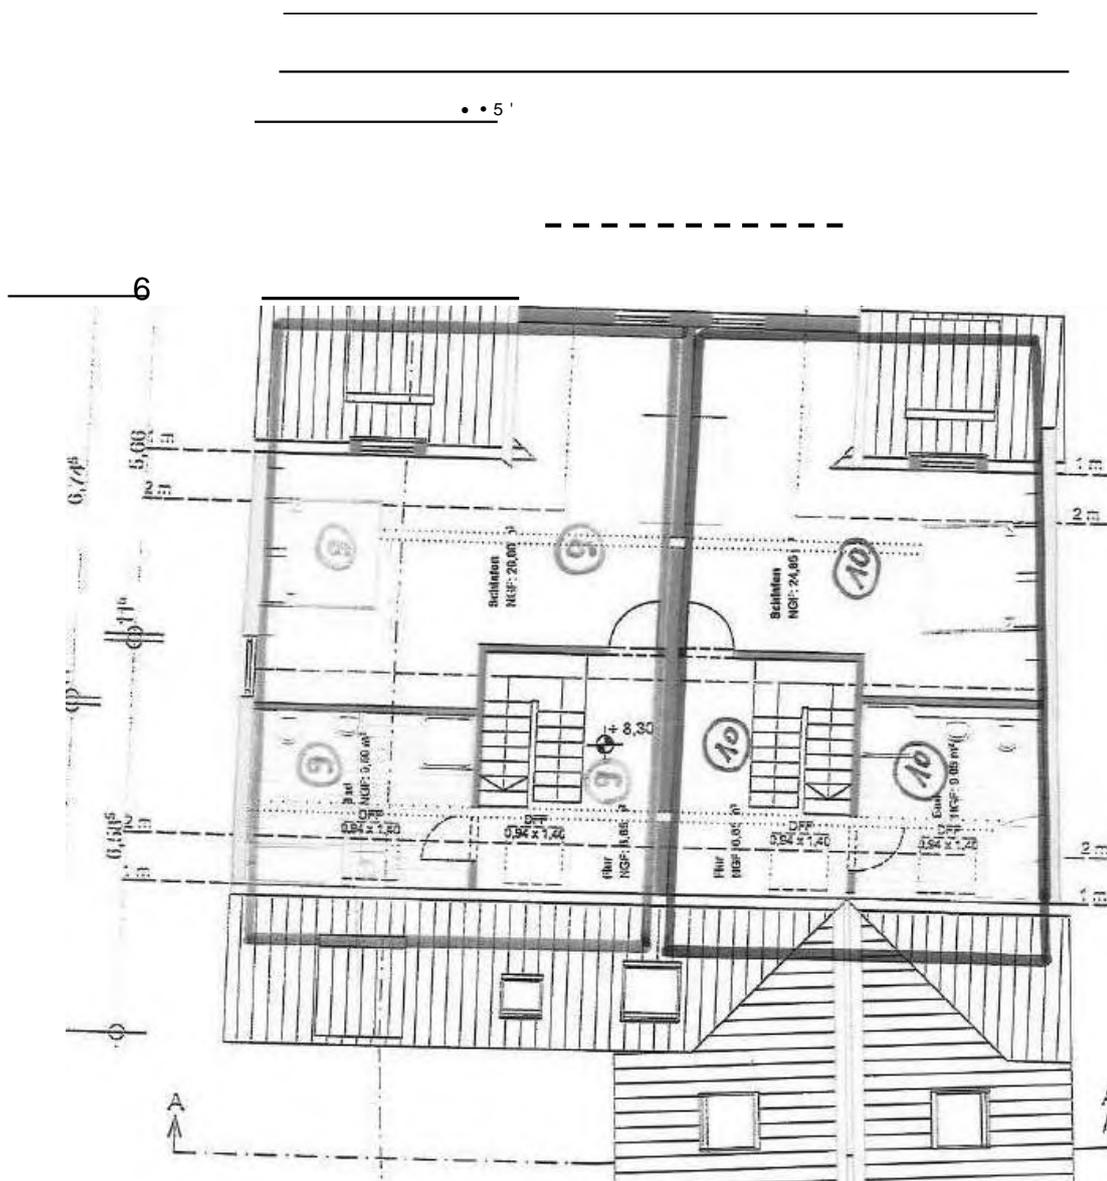
Plan D: Dachgeschoss der Kraftsteinstraße 15d mit Wohnungseigentum Nr. 9.
Durch die einläufige Treppe hat sich der Grundriss leicht verändert, Im Dachgeschoss gibt es einen weiteren Raum.

Innerhalb der Wohnung gibt es abweichend vom Plan keine zweiläufige Podesttreppe, sondern eine geradläufige Holztreppe zum Dachgeschoss. Nach Aussage des Schuldners ist diese Holztreppe aus Gründen der Statik und des Brandschutzes für Mietwohnungen nicht genehmigungsfähig. Durch die geänderte Treppenführung ergibt sich jedoch eine größere Wohnfläche im 2. OG und DG.
