## Gutachten über den Verkehrswert

| <b>Gutachten-Nr.</b> | GGA24-345 |
| <b>Objektart</b> | Älteres Einfamilienhaus mit Garagenanbau |
| <b>Objektadresse</b> | Roigergasse 11<br>92559 Winklarn |

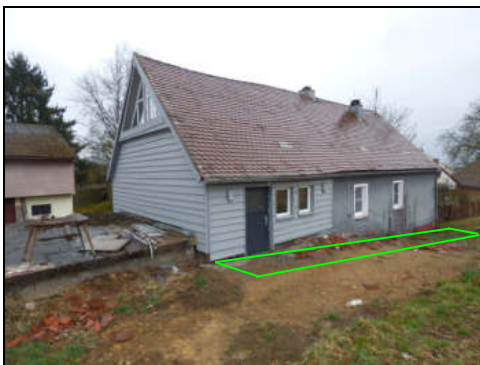
Zugunsten des Bewertungsobjekts besteht ein **nicht im BV des Bewertungsgrundbuchs eingetragener (Herrsch-) vermerk** z. L. Flst.-Nr. 248 dergestalt, dass der Eigentümer des Bewertungsgrundstücks Flst.-Nr. 248 (als dienendes Grundstück) entlang der gemeinsamen Südwestgrenze (entlang der Traufseite des Hauses) das Betreten und evtl. Aufstellen eines Gerüsts zum Zwecke der Durchführung von Arbeiten an der Südwesttrauffassade zu dulden hat (ewiges Recht, unentgeltlich). Es wird hier ein belasteter Streifen von ca. 3 m angenommen, dies stellt eine Werterhöhung für das Bewertungsgrundstück dar (siehe grün markierter Bereich).

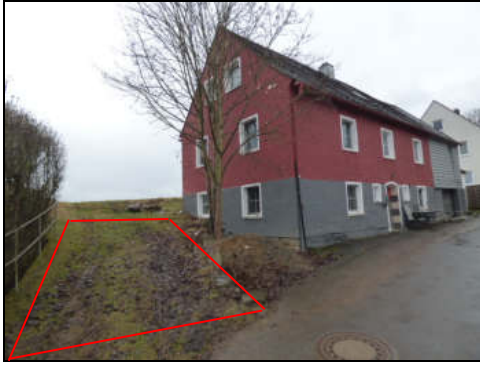
Aufnahmen der vermuteten Wegefläche aus dem Ortstermin, nach Südwesten gesehen

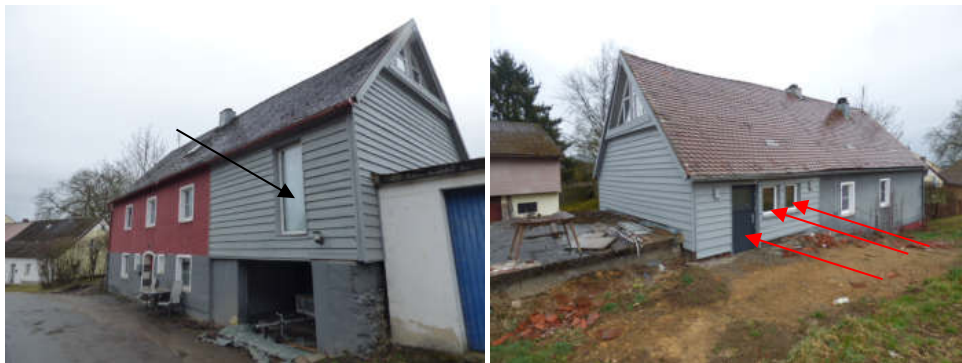
Hinweis des SV: Die Tür an der Südwesttraufseite (roter Pfeil) ist aus der Sicht des SV nicht nutzbar, da das Herrschrecht nur für einen Fassadenrenovierung greift, nicht aber als generelle Ausgangsmöglichkeit (nur Betreten und Aufstellen eines Gerüsts zum Zwecke von baulichen Maßnahmen an der Fassade gedacht). Auch die beiden Fenster sind aufgrund Grenzbebauung kritisch zu betrachten.

Fassadenansichten 2025 (aktuell)

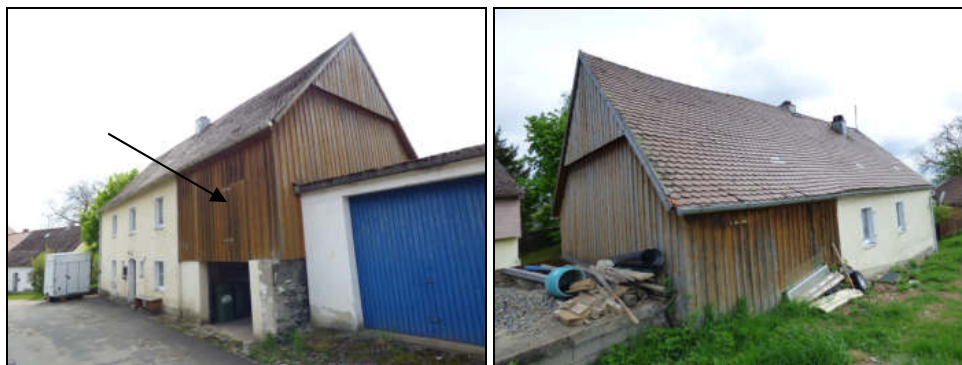
Fassadenansichten 2017

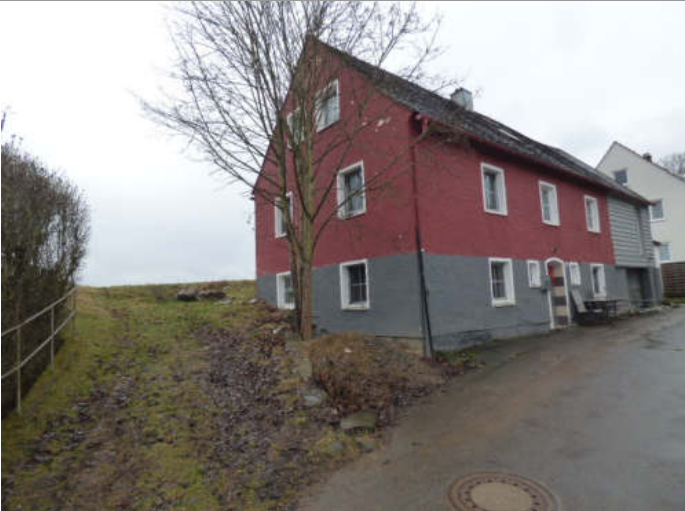
| ANLAGE 5 - Objektfotos | |
|---|---|
| Bild 1 | |

| ANLAGE 5 - Objektfotos | |
|---|---|
| | Gesamtaußenansicht von Nordosten (von der Roigergasse aus gesehen) |

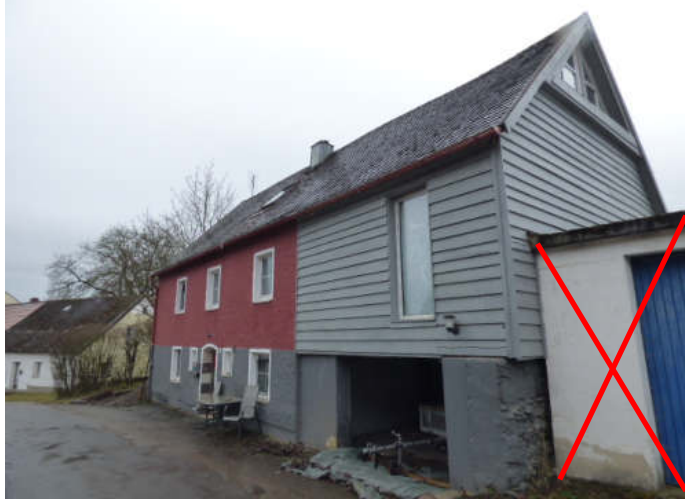
| ANLAGE 5 - Objektfotos | |
|---|---|
| Bild 2 | |

| ANLAGE 5 - Objektfotos | |
|---|---|
| | Gesamtaußenansicht von Nordwesten (von der Roigergasse aus gesehen) |

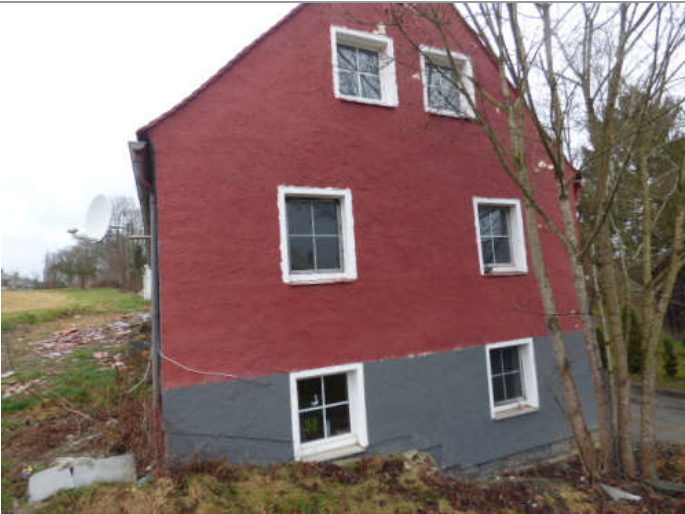
| ANLAGE 5 - Objektfotos | |
|---|---|
| Bild 3 | |

| ANLAGE 5 - Objektfotos | |
|---|---|
| | Außenansicht von Osten |

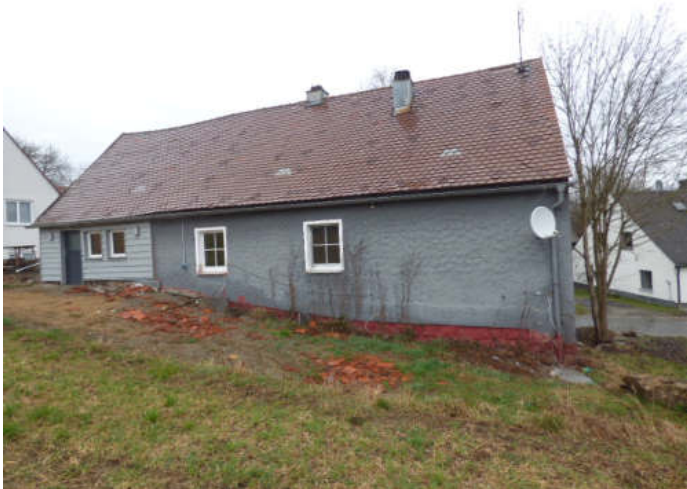
| Bild 4 | |

| | Gesamtaußenansicht von Süden |

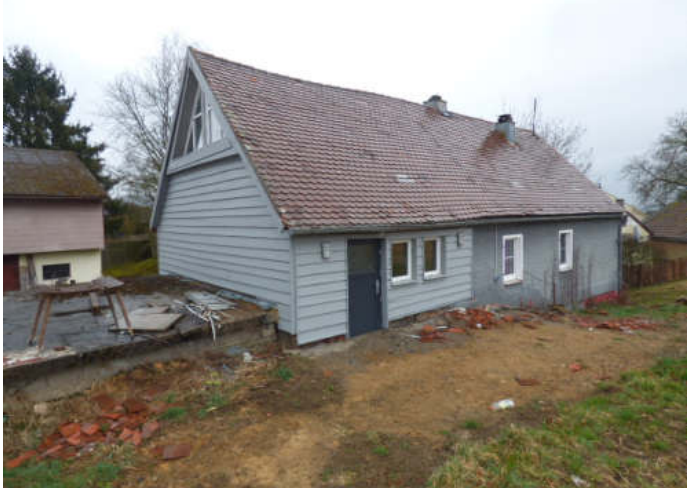
| Bild 5 | |

| | Gesamtaußenansicht von Südwesten |

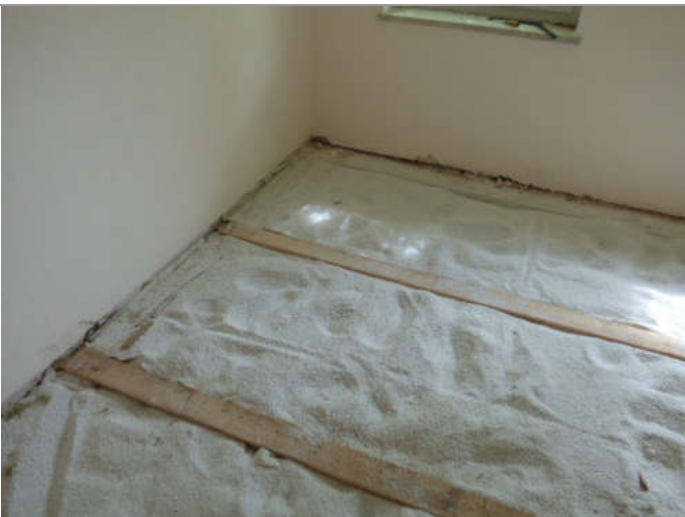
| <p>Bild 30</p> <p><b>Bild aus 2017</b></p> | |

| | <p>Halbfertig ausgebauter Dachbodenbereich (ohne beheizung)</p> |

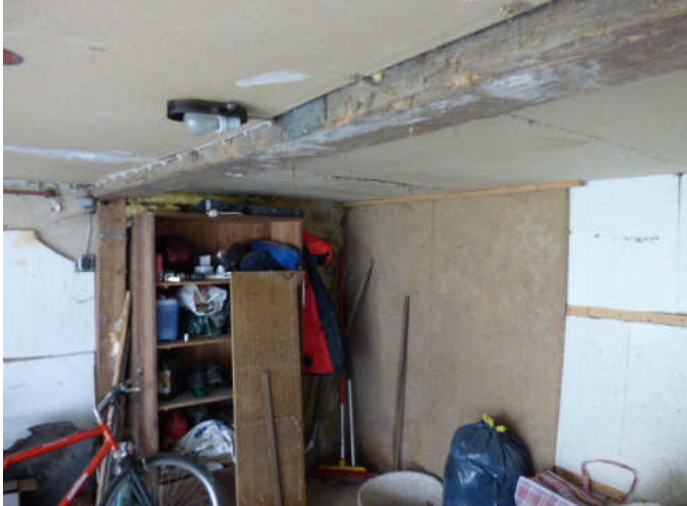
| <p>Bild 34</p> <p><b>Bild aus 2017</b></p> | |

Es ist zu vermuten, dass diese festgestellten Baumängel und Bauschäden nach wie vor auch zum aktuellen WE-Stichtag vorhanden sind. Der Innenausbau des Gargenbereichs ist sehr unprofessionell und eher als notdürftig zu bezeichnen. Mit Rückbaukosten ist zu rechnen.

| | <p>Innenansicht Garagenanbau</p> |

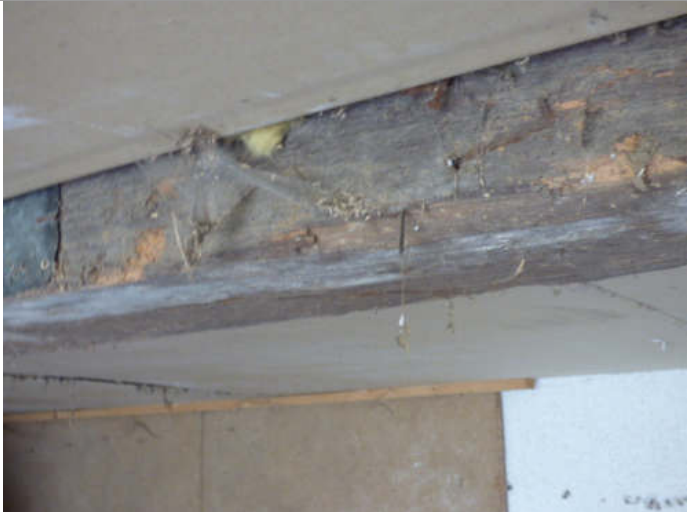
| <p>Bild 35</p> <p><b>Bild aus 2017</b></p> | |

- Unregelmäßig verlaufende First- und Trauflinien deuten auf Schäden oder unzureichende Aussteifungen im Dachstuhl hin (nach wie vor erkennbar)
- Diverse Feuchtigkeitsschäden durch aufsteigende Feuchtigkeit vorhanden (z. B. hangseitig angeordnete Lagerräume) aufgrund baujahrestypisch fehlender Abdichtung (baujahrestypisch kein Baumangel!)
- Feuchtigkeitsschäden im Sockelbereich der Fassade (baujahrestypisch kein Baumangel!)
- Unzureichende Deckenverkleidung der Garage (hier diverse Fraßspuren des Holzwurms erkennbar!)

| | <p>Innenansicht Garagenanbau, Balkenlage mit Schädlingsbefall</p> |
