06.02.2026  
AZ: 2 K 63 / 25

### **Exposé**

über den unbelasteten Verkehrswert (i. S. d. § 194 Baugesetzbuch)

**Hauptstr. 11, 91281 Kirchenthumbach – Flstk.30 zu 2.135 m<sup>2</sup>**

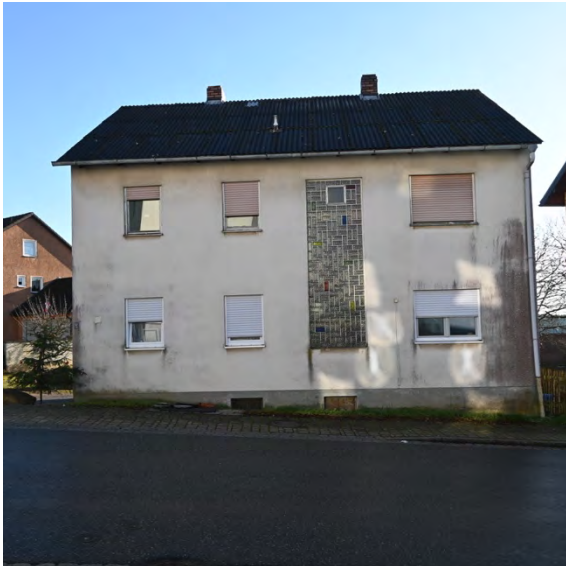
| Außenansicht: | | Die Fassade ist verputzt, der Sockelbereich ist gestrichen. |

Anlage 5: Fotos  
Wohnhaus Straßenseite

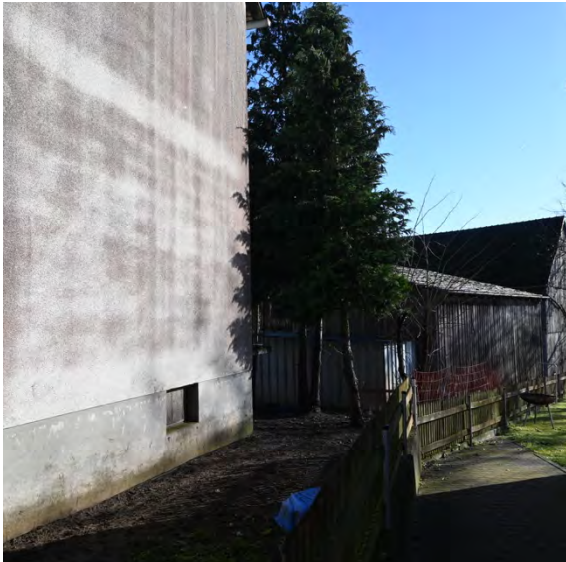
Giebel

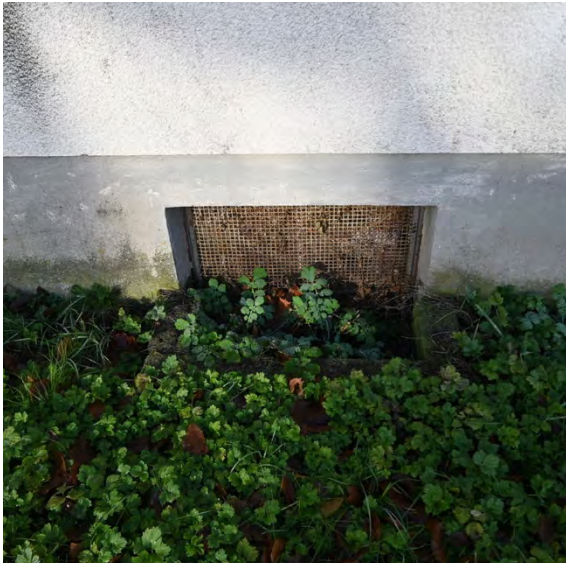
| Bauschäden und Baumängel: | Die nachfolgend aufgezählten Mängel beziehen sich auf den äußeren Anschein. Über den Zustand des Innenbereiches kann keine Aussage getroffen werden:<br>Die Fenster im OG sind austauschbedürftig. Die Haustüre weist erfahrungsgemäß nicht mehr die erforderliche Dichtigkeit auf. Die Fassade ist verschmutzt und ist teilweise von aufsteigender Feuchtigkeit gezeichnet. Durch die Größe des Mangels muss bei einer Fassadensanierung das gesamte Haus in Bezug auf die Fassade erneuert werden und ein Vollwärmeschutz angebracht werden. Die teilweise gestrichenen Regenfallrohre sind anstrichbedürftig. Das Balkongeländer fehlt als Absturzsicherung. |

Aufsteigende Feuchtigkeit, korrodiertes Kellerfenster

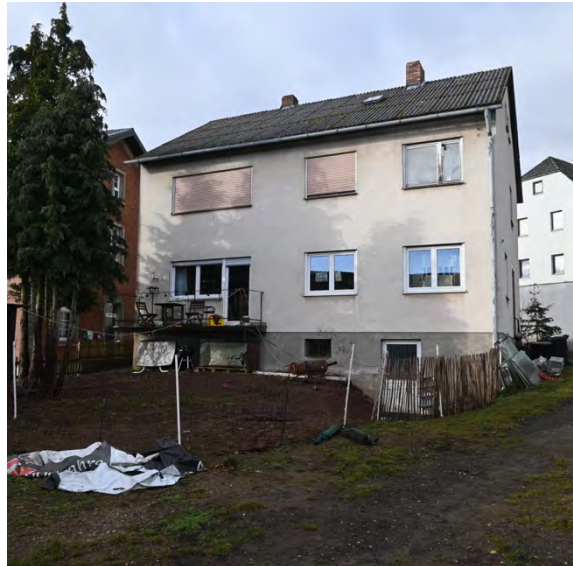
Wohnhaus rückwärtige Seite

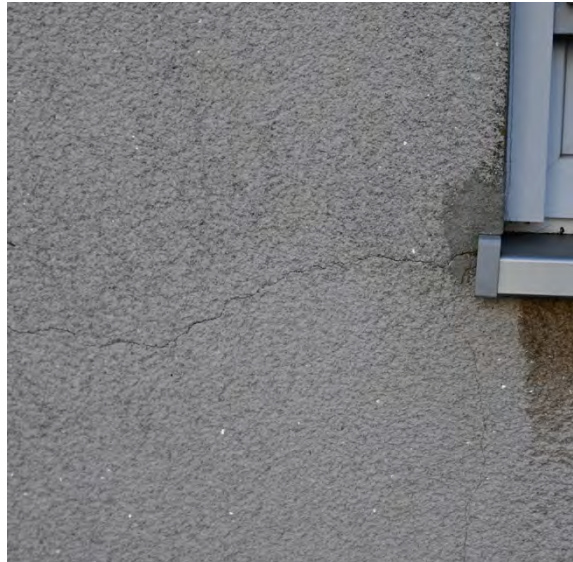
Haarrisse Fassade

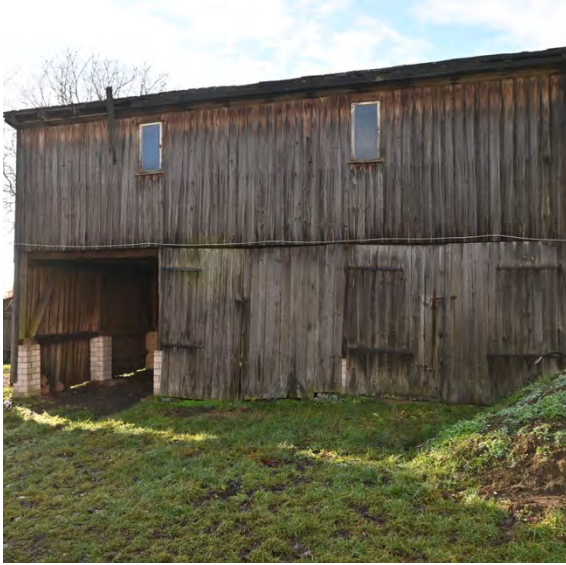
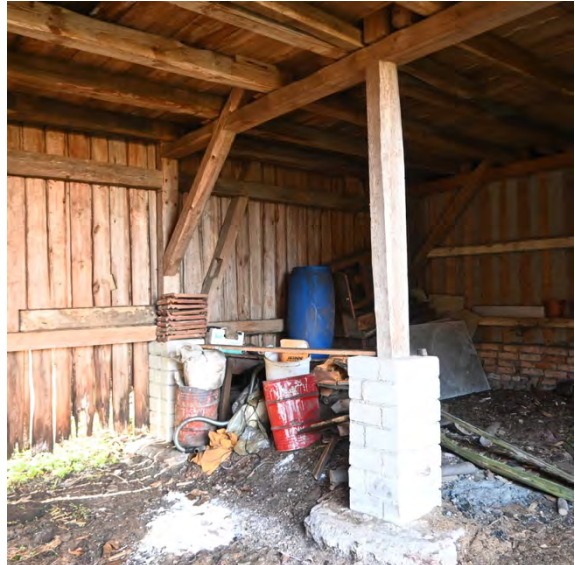
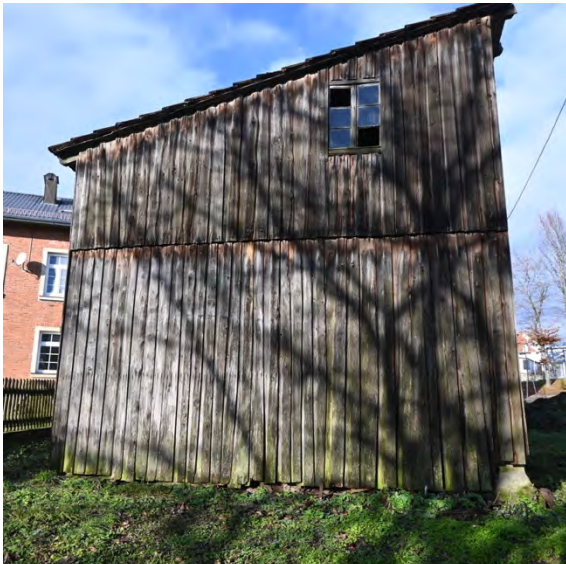
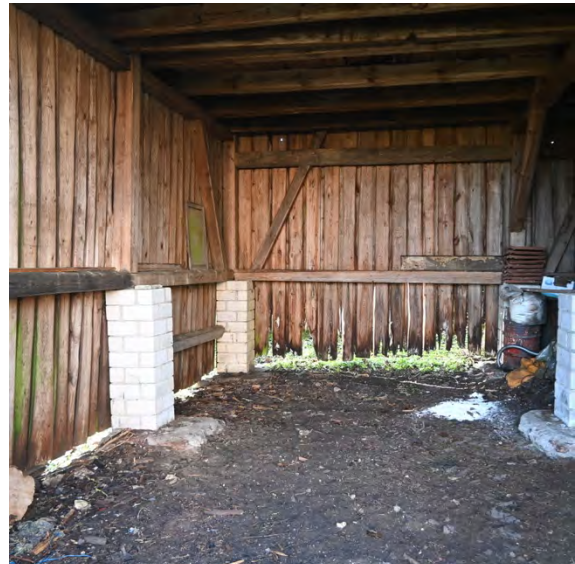
Südlich des Wohnhauses ist ein zweigeschossiges Holzgebäude errichtet.  
Es handelt sich um eine reine Holzkonstruktion teilweise mit gemauerten halbhohen Säulen.

Das Pultdach hat eine Eindeckung aus Betondachsteinen und Eternitwellplatten (Entsorgungsproblematik).

Die Zugangstore bestehen aus Holztoren, im OG sind alte Stallfenster eingebaut.  
Der Boden im Innenbereich besteht aus Naturboden – soweit von außen einsehbar.  
Gem. Angaben im Ortstermin wurde das Gebäude teilweise als Werkstatt und teilweise als offener Unterstand genutzt.

Die Holzverkleidung ist sanierungsbedürftig, die Fenster sind austauschbedürftig.  
Über den Zustand im Inneren ist keine Aussage möglich.

Werkstatt / Unterstand

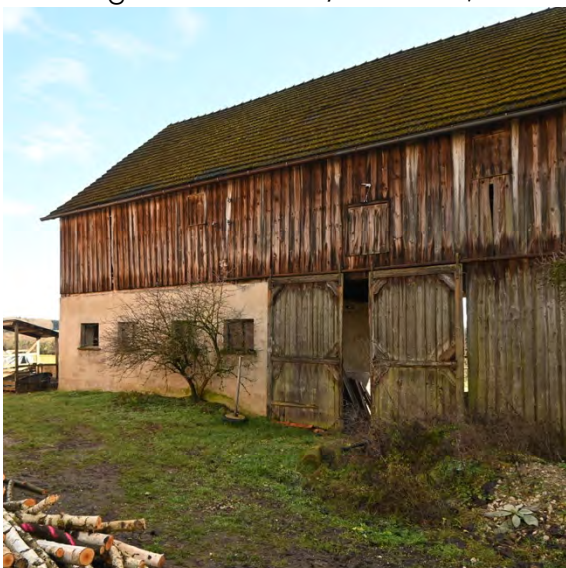
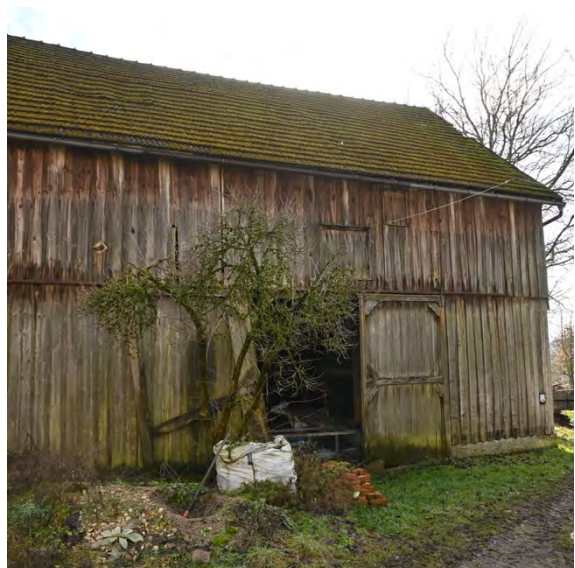
Südöstlich des Wohngebäudes befindet sich eine zweigeschossige, im EG massiv errichtete Scheune mit Stall. Das OG ist in Holzbauweise errichtet.

Das Gebäude hat ein Satteldach mit einer Eindeckung aus dunklen Betondachsteinen. Die Innenwände des Gebäudes sind tlw. verputzt, die Decke über EG ist als Holzbalkendecke ausgeführt.

Die Außentüren bestehen aus einfachen alten Holzstalltüren, tlw. zweiteilig ausgeführt und großen Holzschiebetoren. Diese sind sanierungsbedürftig.

Der Außenputz und Innenputz sind mangelhaft. Die Fassade weist aufsteigende Feuchtigkeit auf.

Die Holzverkleidung ist ausbesserungsbedürftig und anstrichbedürftig. Soweit von unten erkennbar, ist die Dacheindeckung im östlichen Bereich Richtung Giebelseite nicht mehr dicht. Inwiefern in dem Gebäude noch alte Stalleinrichtungen vorhanden sind, ist nicht bekannt.

Ehemaliger Stallbereich / Scheune, Nördliche Seite

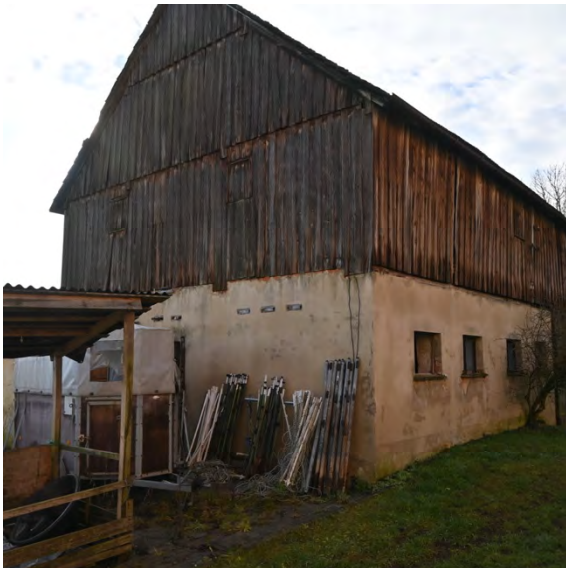
Östliche Giebelseite

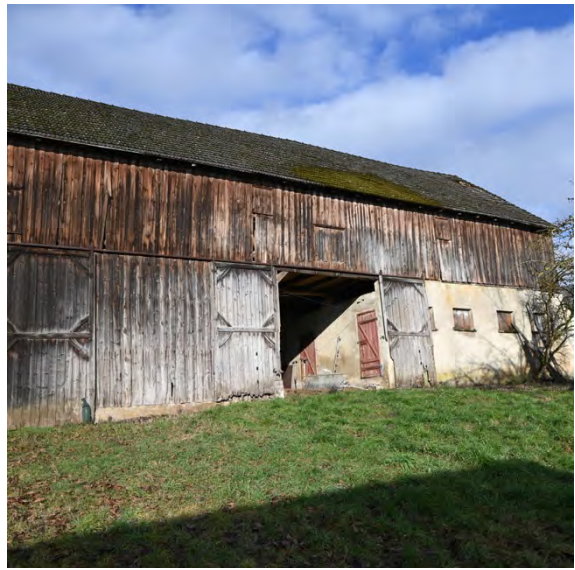
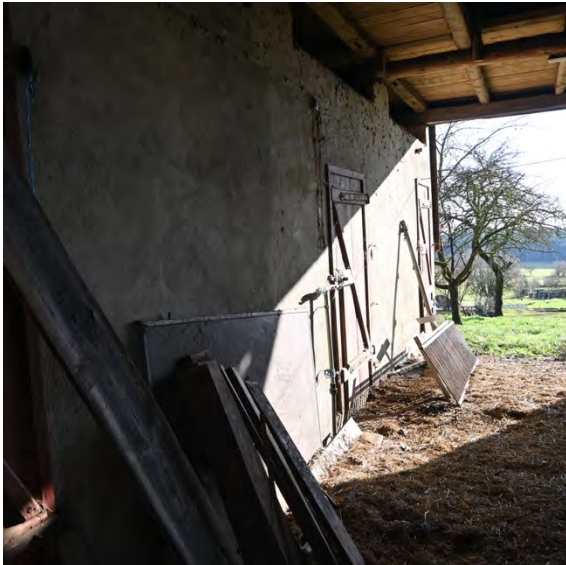
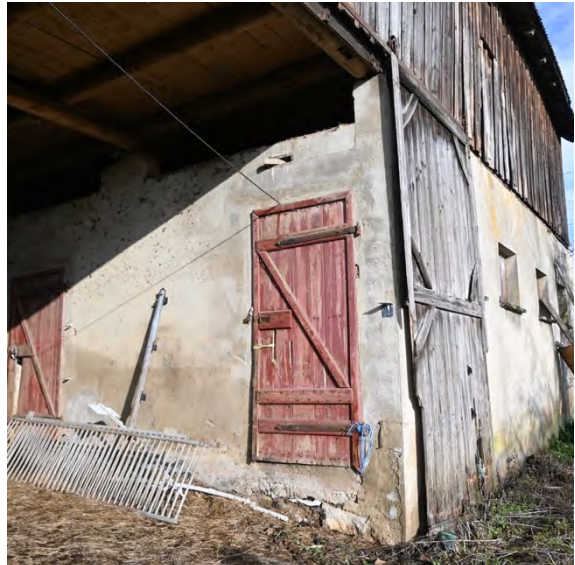
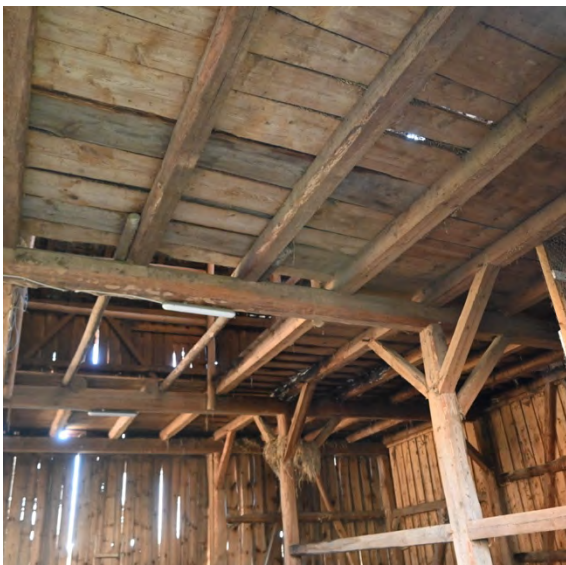
Südseite

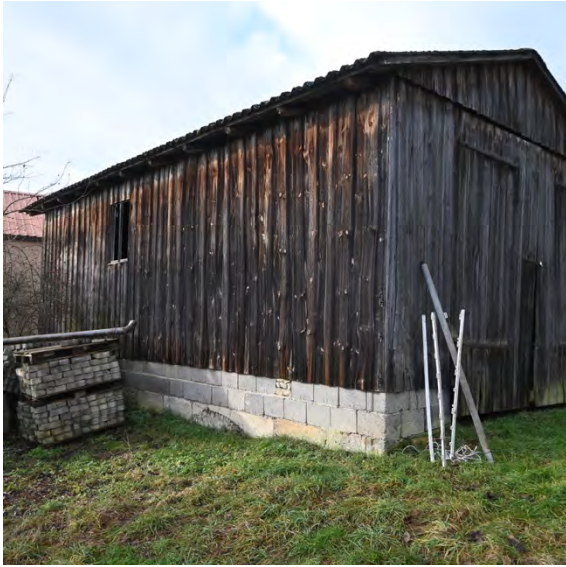
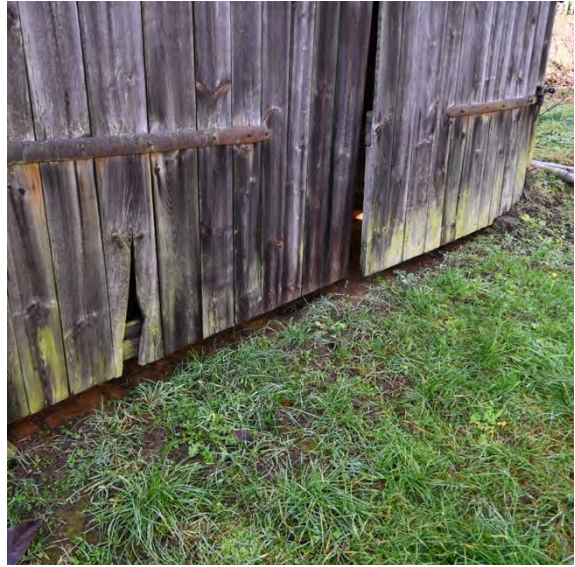
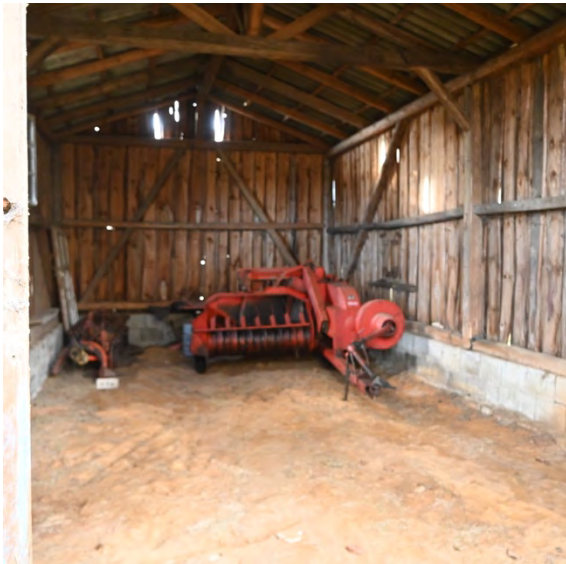
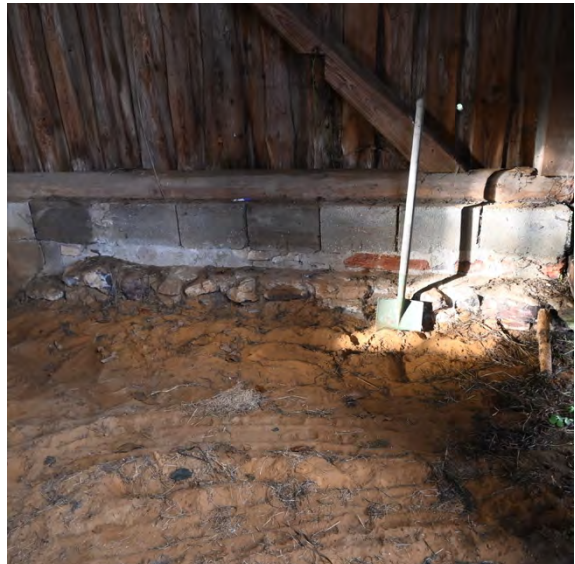
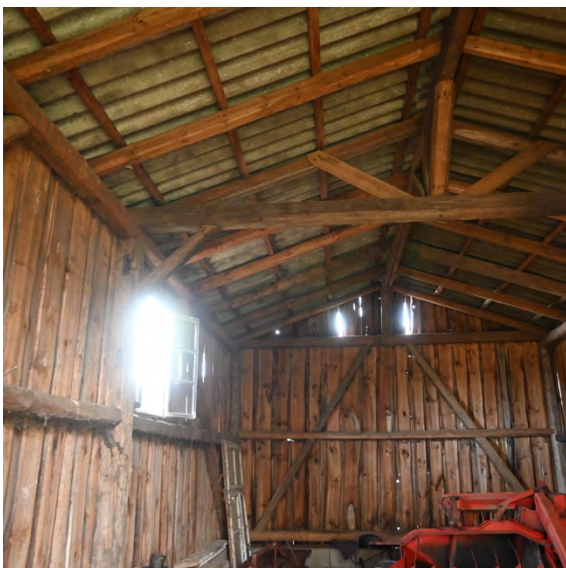
Im süd-westlichen Grundstücksbereich ist ein eingeschossiger Holzschuppen errichtet. Es handelt sich um eine reine Holzkonstruktion mit gemauertem Sockel.

Das Satteldach hat eine Eindeckung aus Eternitwellplatten (Entsorgungsproblematik).

Die Zugangstore bestehen aus zweiteiligen Holztoren .

Der Schuppen ist in einem ordentlichen Zustand und kann zum Unterstellen von Gerätschaften verwendet werden.

Holzschuppen

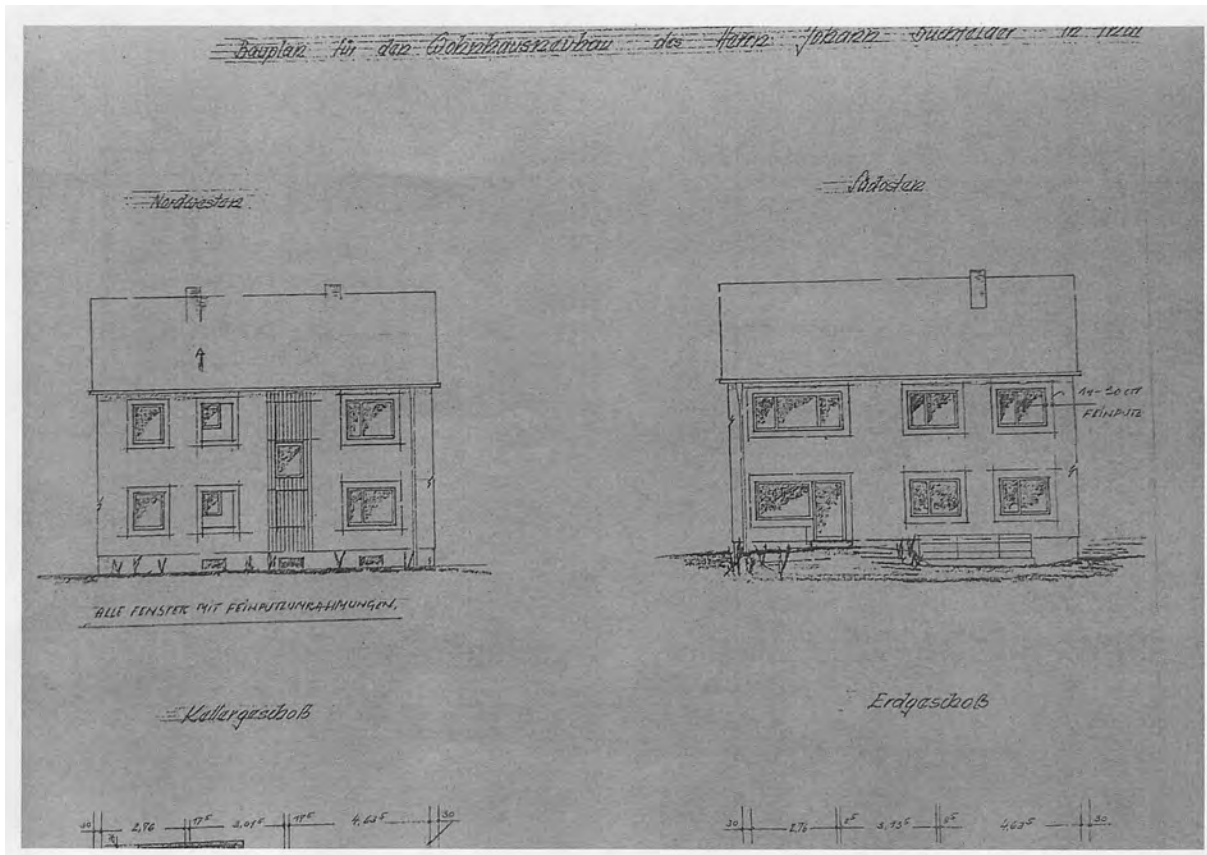
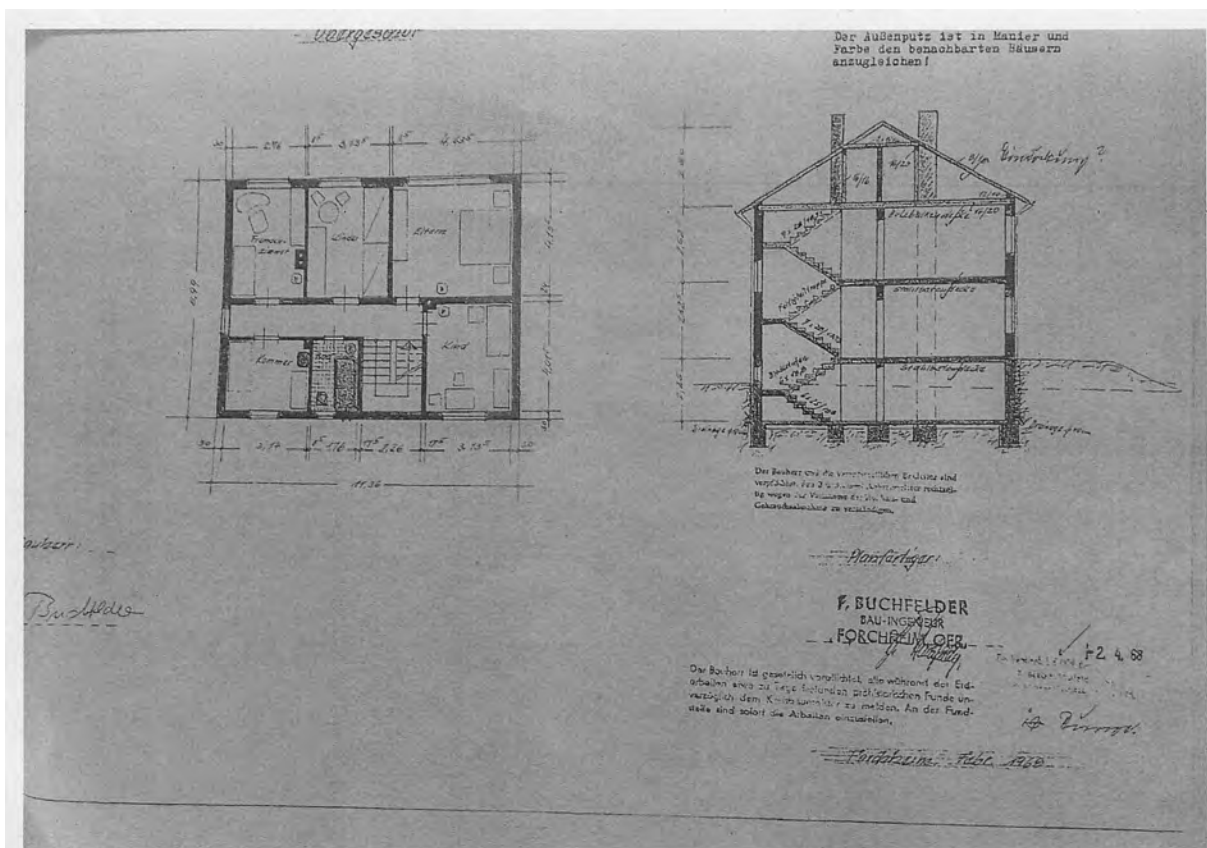
# Anlage 6: Auszüge aus den Bauplanskizzen

| Grundrissgestaltung: | Das Haus verfügt im EG und OG gem. den vorliegenden Bauplanauszügen insgesamt über 8 Zimmer, und mehrere Nebenräume, die im EG und OG von einem langen Flur abgehen. |
| Kellergeschoss: | 6 Kellerräume |
| Erdgeschoss: | Flur, Küche, Speisekammer, Esszimmer, Wohnzimmer, Elternzimmer, WC, Garerobe (bezeichnet mit Kleiderablage) |
| Obergeschoss/ | Flur, 5 Räume, Bad |
