Aktenzeichen: 2 K 75/22  
Gutachtennummer: 23-20121-L  
Gutachtendatum: 08.12.2023

## EXPOSEE

über den Verkehrswert (Marktwert) i.S. des § 194 BauGB für das mit einem Einfamilienhaus (STREIF-Holzfachwerkkonstruktion) und zwei Garagen bebaute Grundstück in der Bayernstraße 7, 90579 Langenzenn

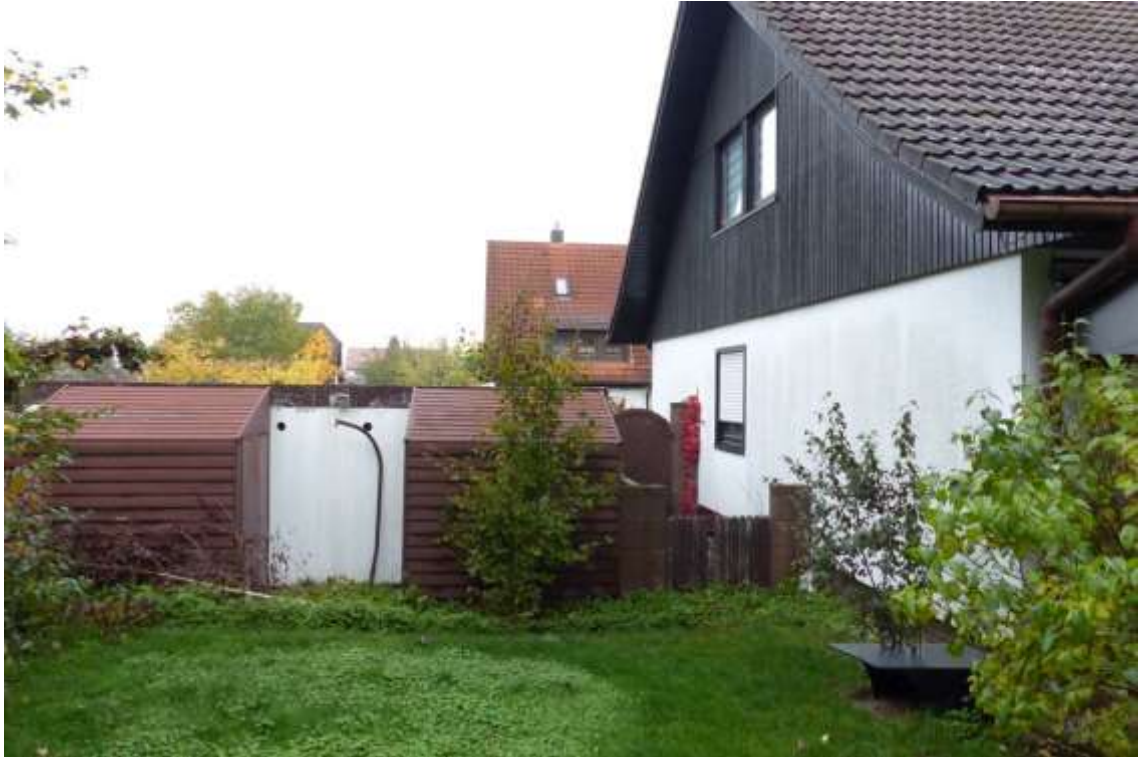
Abbildung 3. Rückseite der Garagen und westliche Giebelseite des Hauses

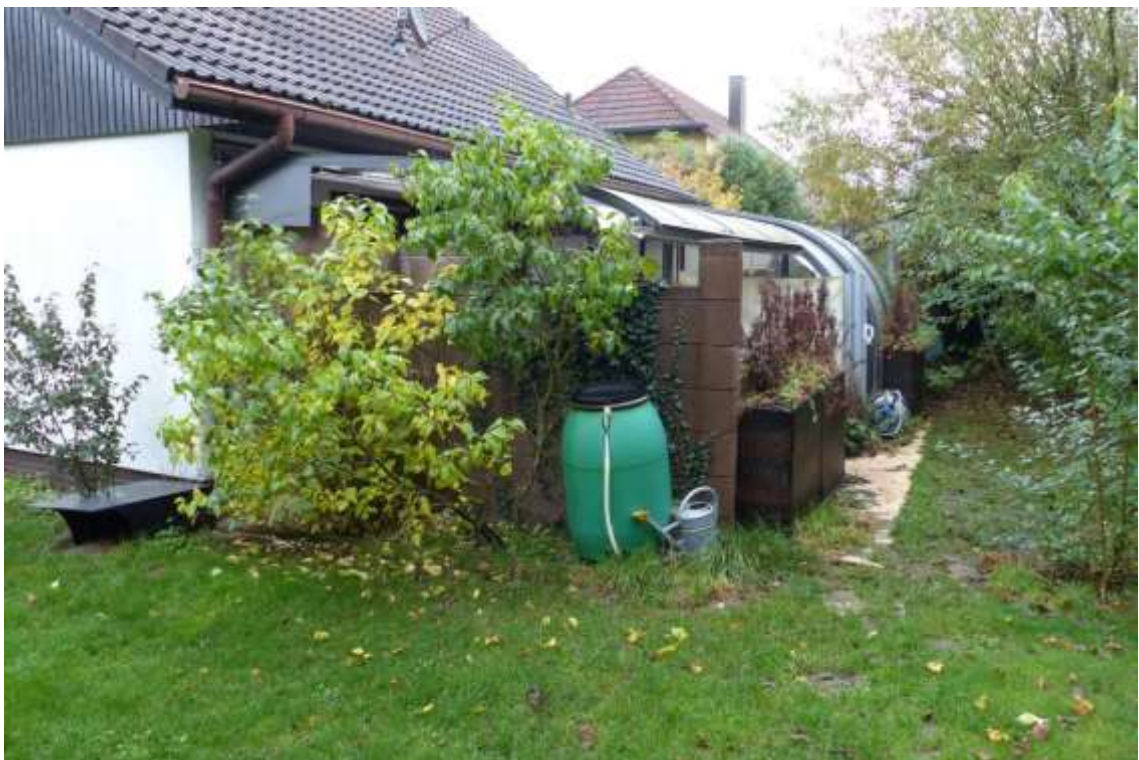
*Die Terrasse ist mit einem Wintergarten mit halbkreisförmigen Dach und Kunststoffelementen überdeckt. Auf einer Teilfläche steht ein Whirlpool für vier Personen.*

Abbildung 4: Terrasse mit Wintergarten

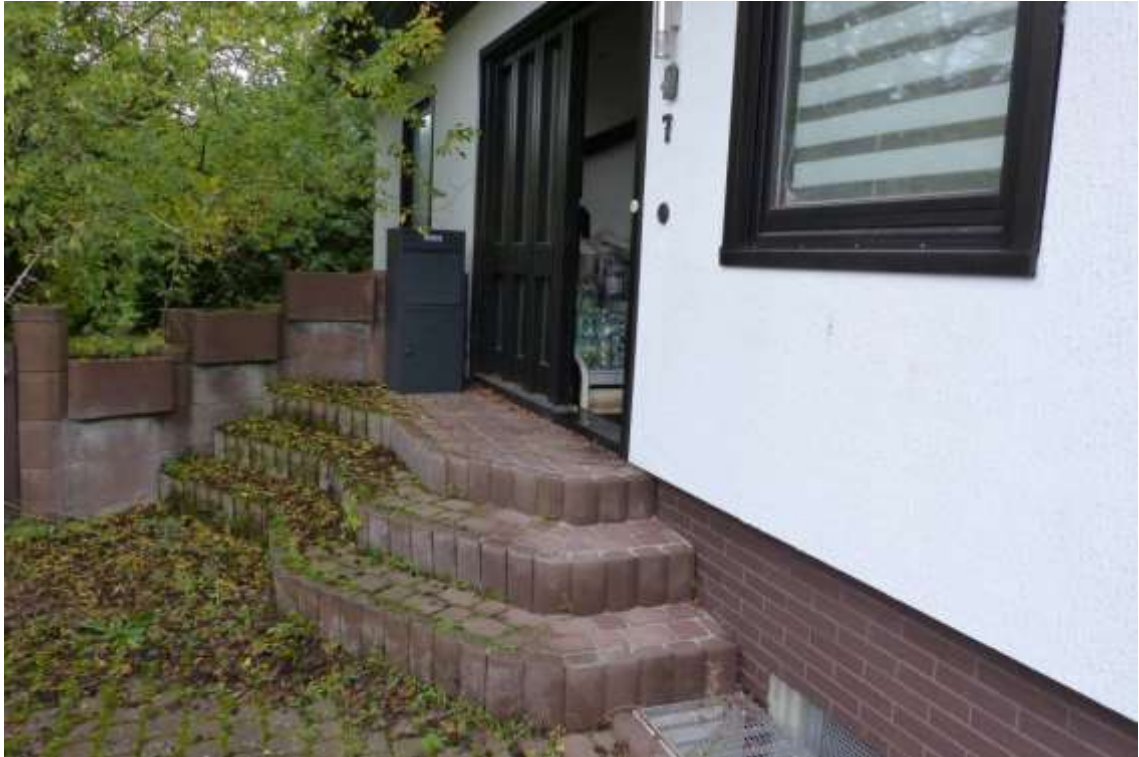
Mit dem dreistufigen Eingangspodest ist die Barrierefreiheit bereits am Hauszugang eingeschränkt. Durch Schlaf- und Wohnräume mit einem Bad im EG ist die Nutzung des Erdgeschosses für Personen mit Behinderung dagegen sehr gut gewährleistet.

Abbildung 5: Hauseingangsbereich mit dreistufigem Treppensockel

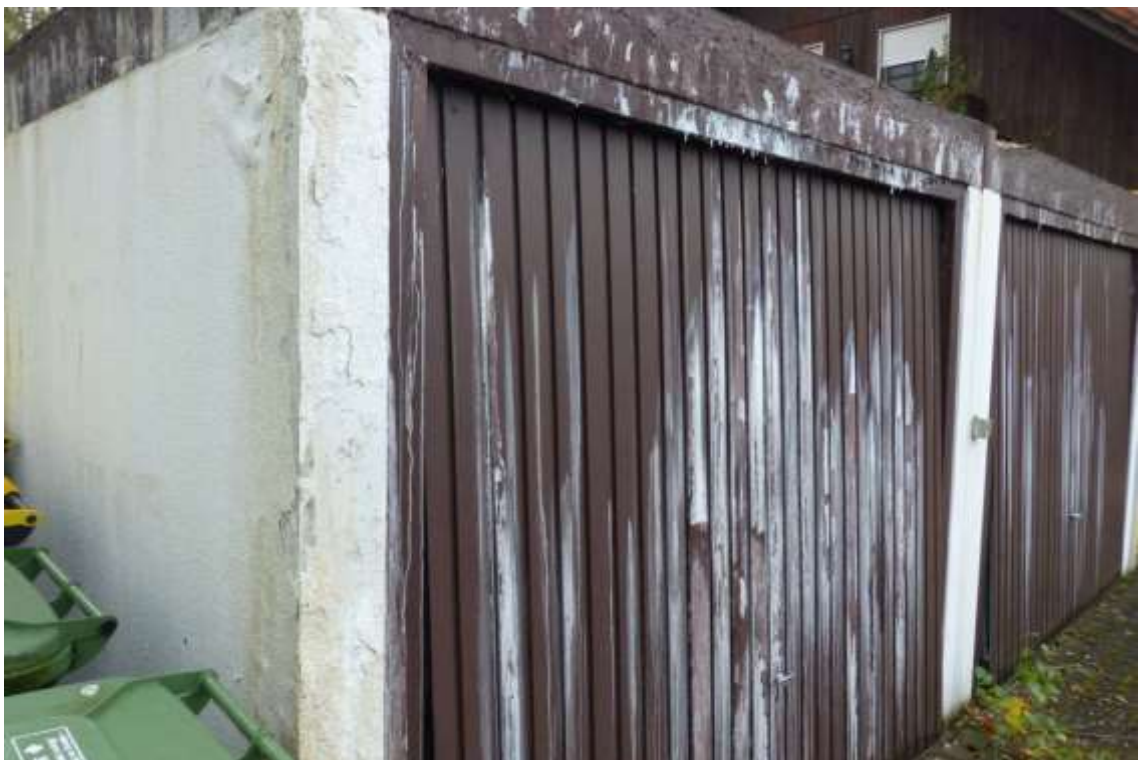
| Baumängel und Bauschäden | |
|---|---|
| • | Betongaragen an zahlreichen Stellen schadhaft |

Abbildung 6: Ansicht der seitlichen Garage

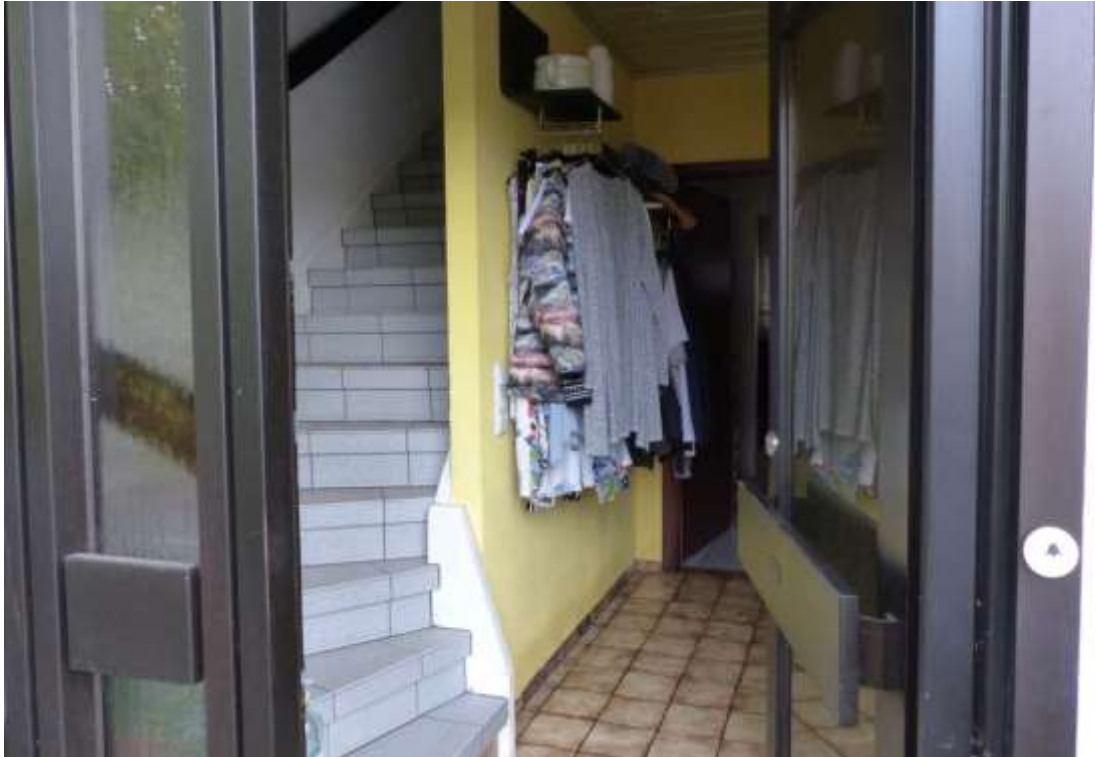
Abbildung 7: Blick in den Windfang mit Treppenführung zum Dachgeschoss

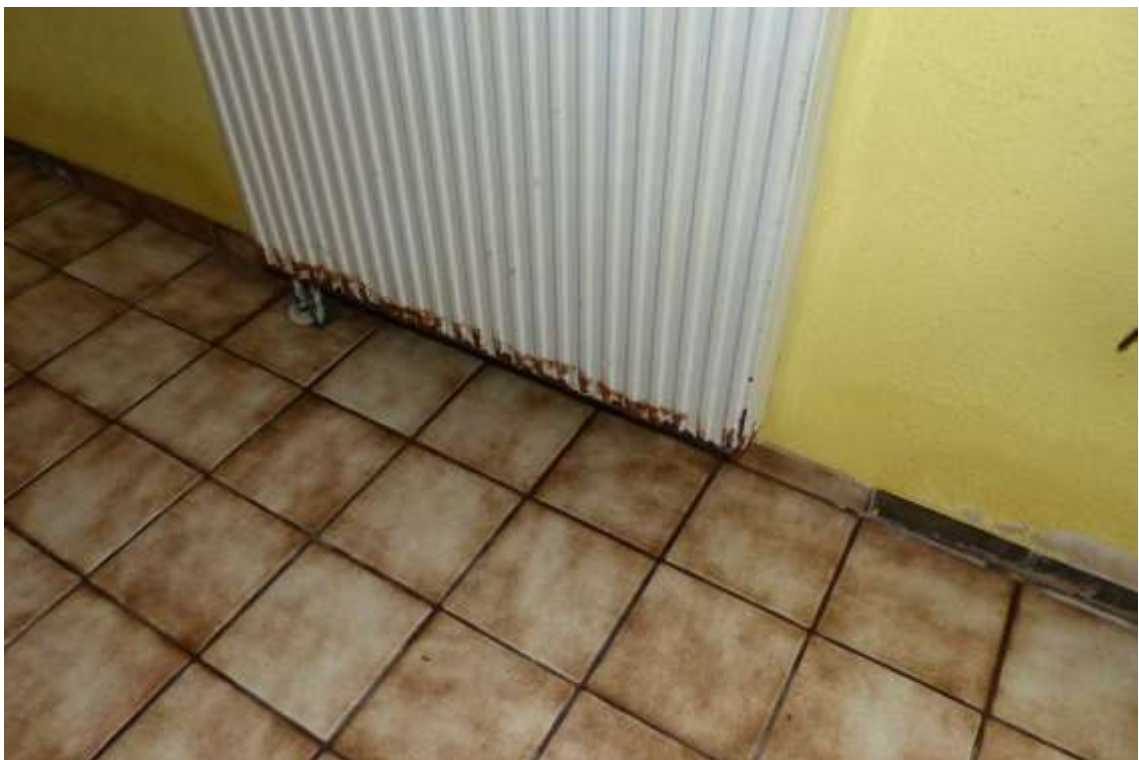
| Baumängel und Bauschäden | |
|---|---|
| • | Heizkörper teilweise verrostet |

Abbildung 8: Verrosteter Heizkörper im Windfang, schadhafte Abschlussleiste
