**GUTACHTEN**  
**zum Verkehrswert**  
Langgasse 7  
97753 Karlstadt

**Geschäftszeichen**  
**des Auftraggebers: 2 K 78/25**  
**des Sachverständigen: 26003.2 S**  
24. April 2026

Erstellung eines Gutachtens zum Verkehrswert des Anwesens Langgasse 7, 97753 Karlstadt, Flurnummer 65. Aktenzeichen des Amtsgerichts 2 K 78/25

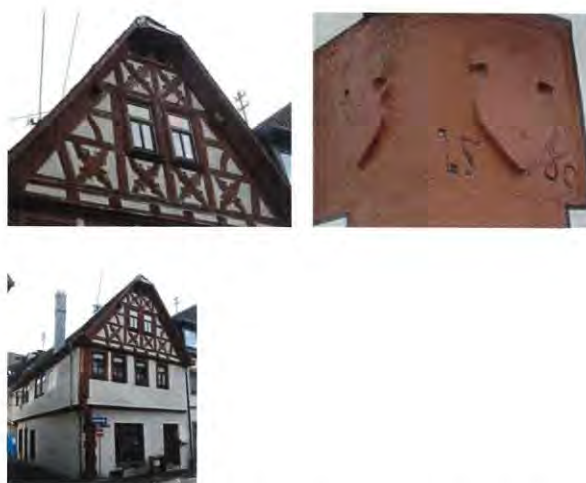
| Beschreibung | Wohnhaus, zweigeschossiger Schopfwalmdachbau mit über Eck vorkragendem verputztem Fachwerkobergeschoss und freigelegtem Zierfachwerkgiebel in Ecklage, Eckquaderung im Erdgeschoss bez. 1580. |

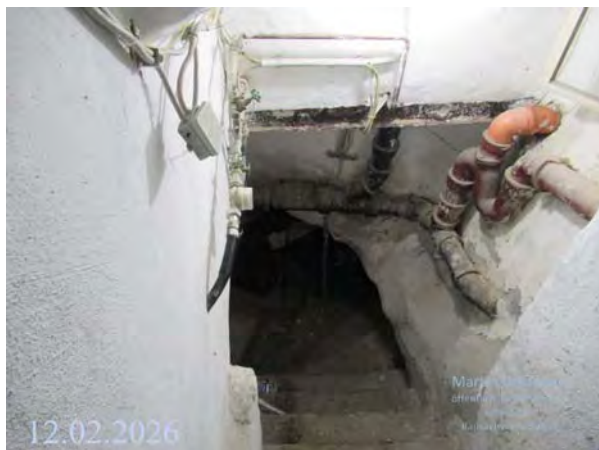
Bild 1

bar, eine viertelgewendelte Treppe aus Beton und teilweise aus Naturstein. Das Gewölbe im Keller ist geputzt. Der Putz und der Anstrich lösen sich teilweise. Es verläuft ein Tonnengewölbe in Ostwestrichtung. Der Fußboden ist betoniert. In der Bereichsmittle befindet sich augenscheinlich eine geputzte Stütze, zu meinen Befunden siehe Bilder 1 bis 11.

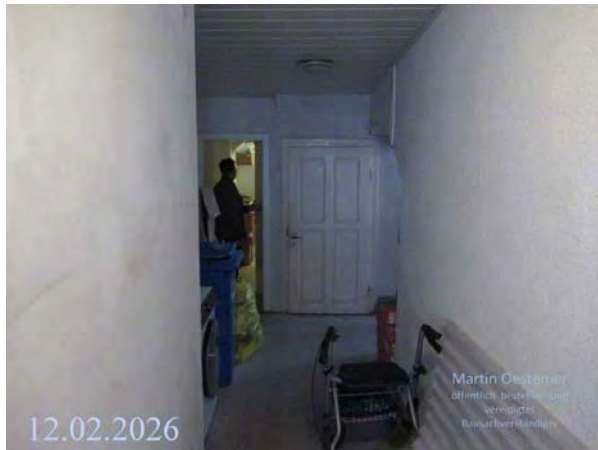
Bild 13

Zu meinen Befunden siehe Bilder 12 bis 29.
