Kurzfassung des GUTACHTENS

über den unbelasteten Verkehrswert (i. S. d. § 194 Baugesetzbuch)

des mit einem Einfamilienhaus mit ca. 139 m² Wohnfläche und 1 Garage
bebauten Grundstückes

Im Wiesengrund 8, 97268 Kirchheim, Flst 808/4 zu 783 m²

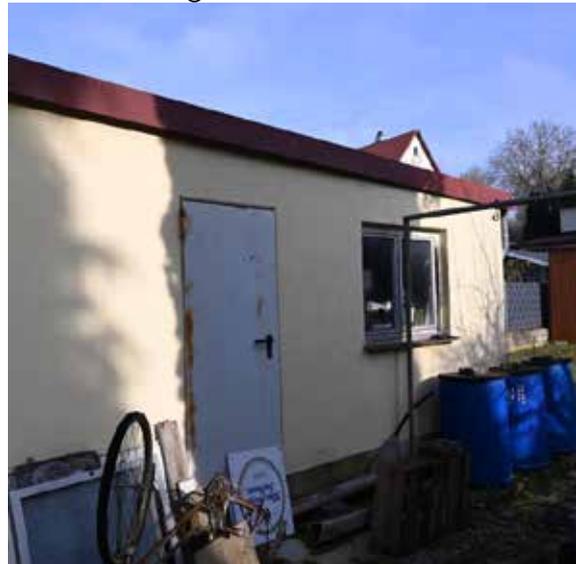
Auf der nördlichen Grundstücksgrenze ist eine PKW-Garage aus 1974/76 mit einem im Jahr 1996 errichteten Anbau gegeben. Die Garage mit dem Anbau ist massiv gemauert, mit Flachdach, Holzfenstern, Blechtüre und Kipptor. Die Attika der Flachdacheindeckung ist mit Blech verkleidet. Der Innenbereich ist verputzt, die Einlegedecke unverputzt. Der Anbaubereich wird zum Stichtag als Werkstatt genutzt.

- senkrecht verlaufender Mauerwerksriss im Innenbereich
- das Holzfenster ist austauschbedürftig
- außen verlaufender senkrechter Riss im Bereich im Anschluss an das Wohnhaus
- die Metalltüre ist korrodiert

Anbau Garage

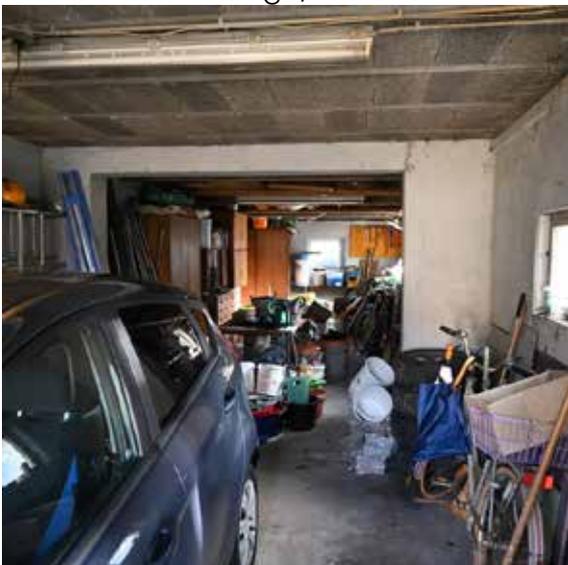
Innenbereich Garage/Werkstatt

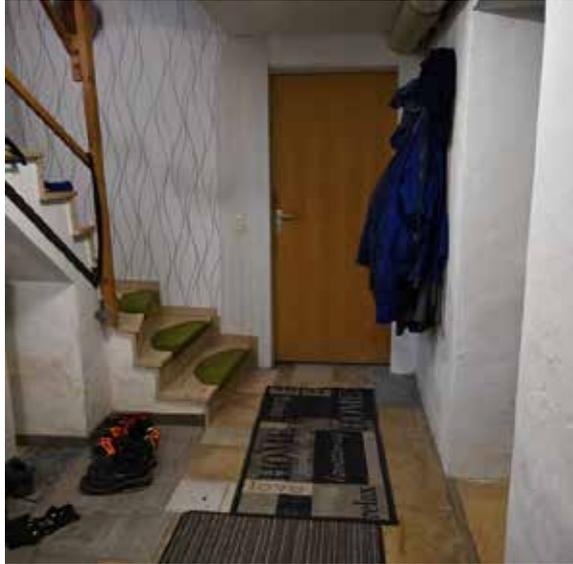
Flur KG

Das Wohnhaus auf dem Bewertungsflurstück ist voll unterkellert. In den Kellerräumen ist Teilweise Feuchtigkeit erkennbar. In diesem Bereich von Kirchheim besteht gemäß Angaben im Ortstermin ein hoher Grundwasserspiegel, weshalb das KG als „weiße Wanne“ (wasserundurchlässiger Beton) ausgeführt ist.

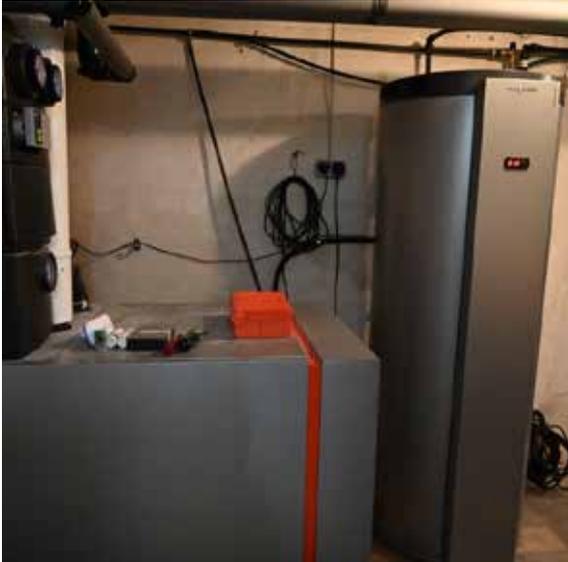
Heizung

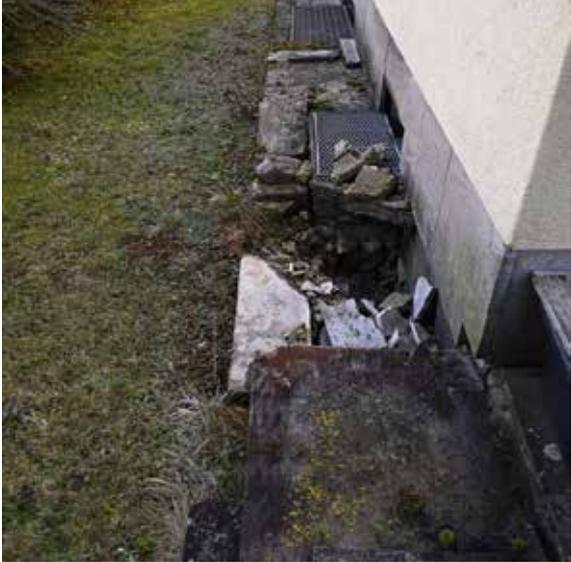
An der KG-Außentreppe fehlt die Absturzsicherung. An der südlichen Giebelseite bestand im Sockelbereich ein Wasserschaden. Hier ist die Wiederherstellung der Abdichtung und Anfüllung nicht abgeschlossen. An der Holztreppe vor der Terrasse im EG in den Gartenbereich fehlt die Absturzsicherung. Der am Haus verlaufende Betonplattenweg ist teilweise defekt und verschmutzt.

Außenbereich, ehem. Wasserschaden

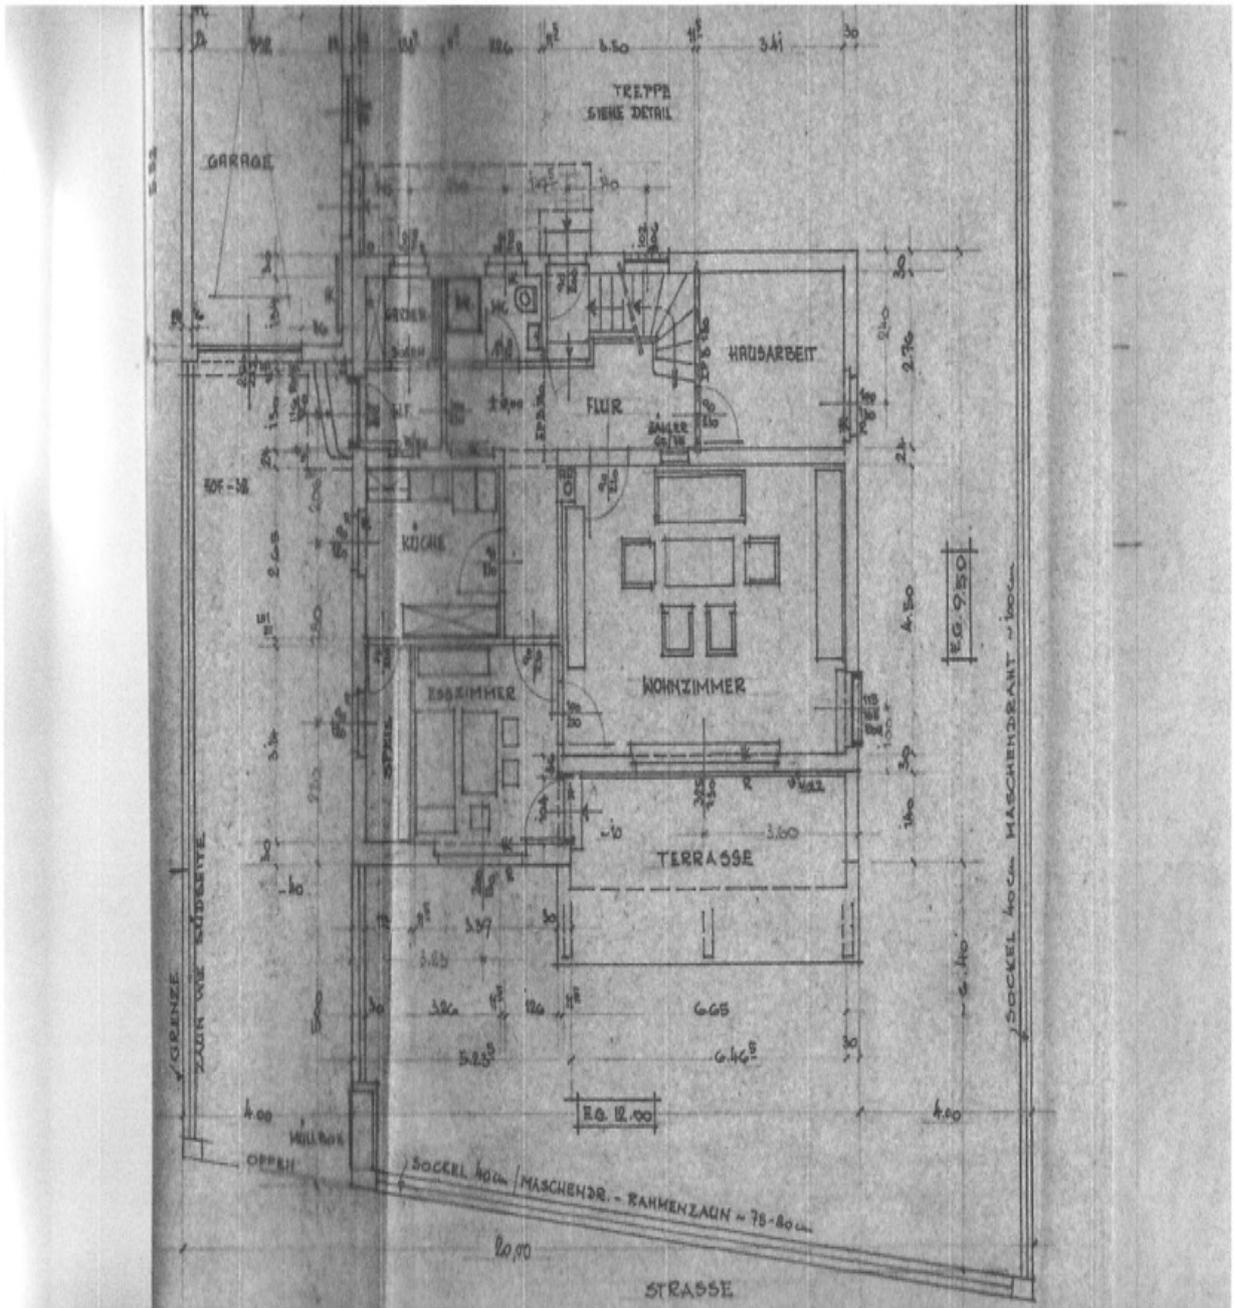
Grundriss EG:

Kellergeschoss:	Flur 5 Räume Heizöllagerraum unterhalb der Terrasse
Erdgeschoss:	Flur WC Garderobe Küche, Speisekammer Esszimmer Wohnzimmer Zimmer
Obergeschoss:	Flur 4 Zimmer Bad Abstellkammer
Dachgeschoss:	1 großer Raum, unausgebaut
