## Zusammenfassung des Verkehrswertgutachtens

über das Grundstück in	91452 Wilhermsdorf, Ansbacher Straße 14
Bewertungsobjekt	2 Zimmer Wohnung im Dachgeschoss, Wohnfläche ca. 60,50 m <sup>2</sup> , mit Dach-/Abstellraum im Spitzboden, je Nr. 9 des Aufteilungsplans; Sondernutzungsrecht am Kfz-Stellplatz Nr. STP 1
Anteil am Grundstück	136/1.000 Miteigentumsanteil
Wertermittlungs-/ Qualitätsstichtag	14.08.2023
<b>Verkehrswert</b>	<b>125.000 €</b>

## Wohnung Nr. 9 im Dachgeschoss rechts (von der Straße aus gesehen)

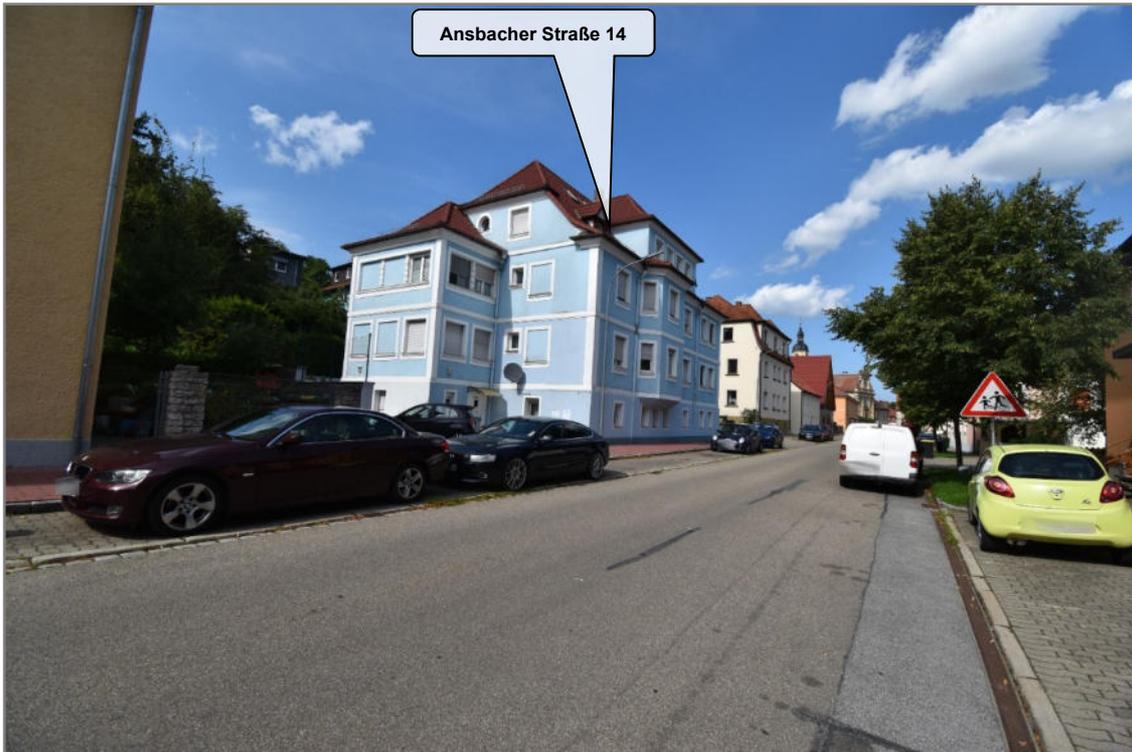
**Blick über die Ansbacher Straße nach Nordosten auf das Bewertungsobjekt**

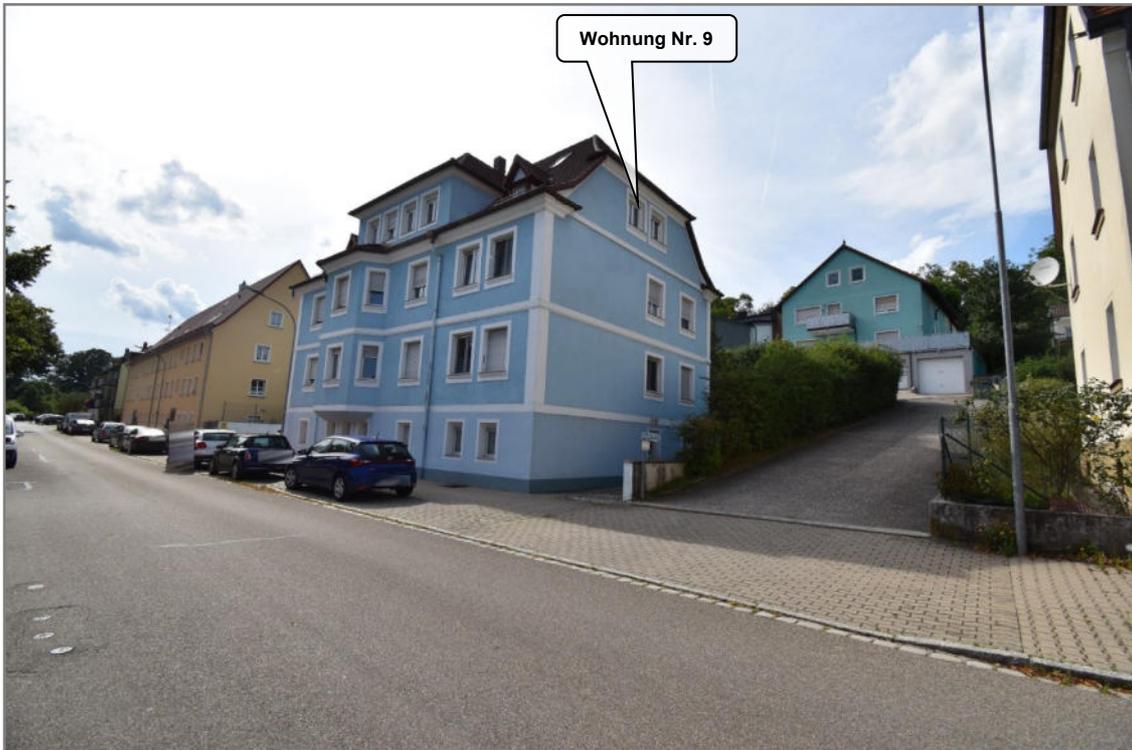
**Blick über die Ansbacher Straße nach Westen auf das Bewertungsobjekt**

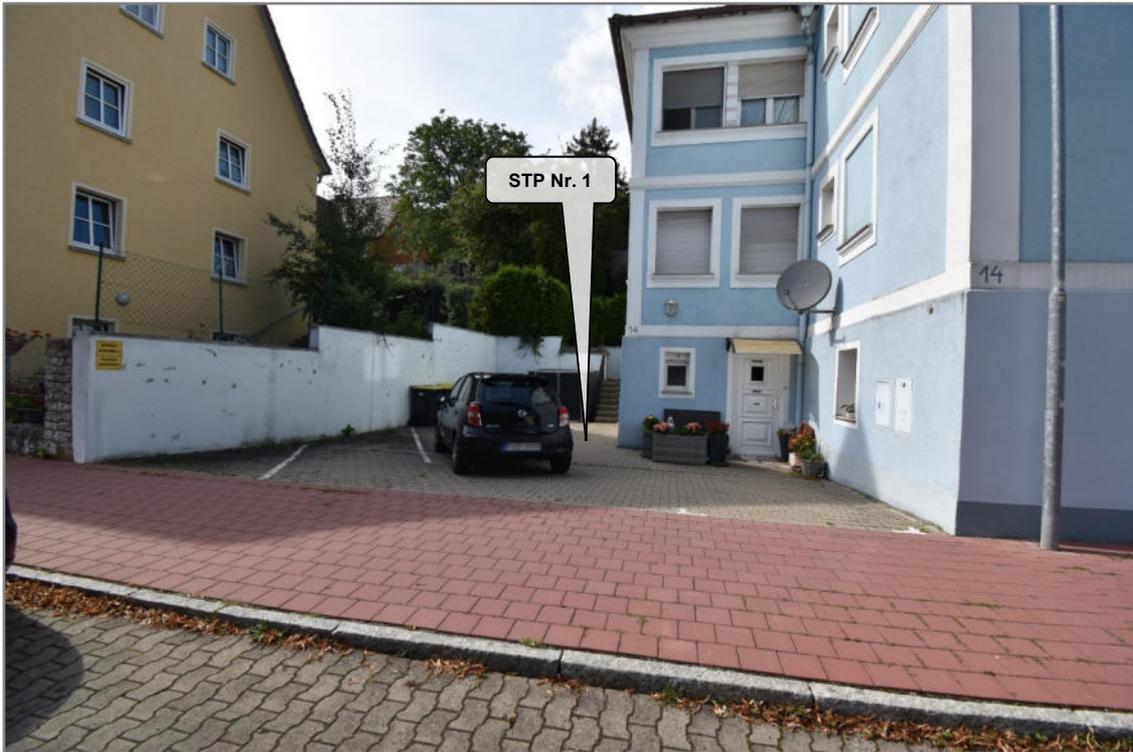
Zwischen dem Wohnhaus und der Südwestgrenze sind Kfz-Stellplätze und ein Mülltonnenabstellplatz vorhanden, mit Zementverbundsteinen gepflastert.

**Blick nach Nordwesten auf den Bereich zwischen Wohnhaus und Südwestgrenze mit den Kfz-Stellplätzen STP 1 - 4**

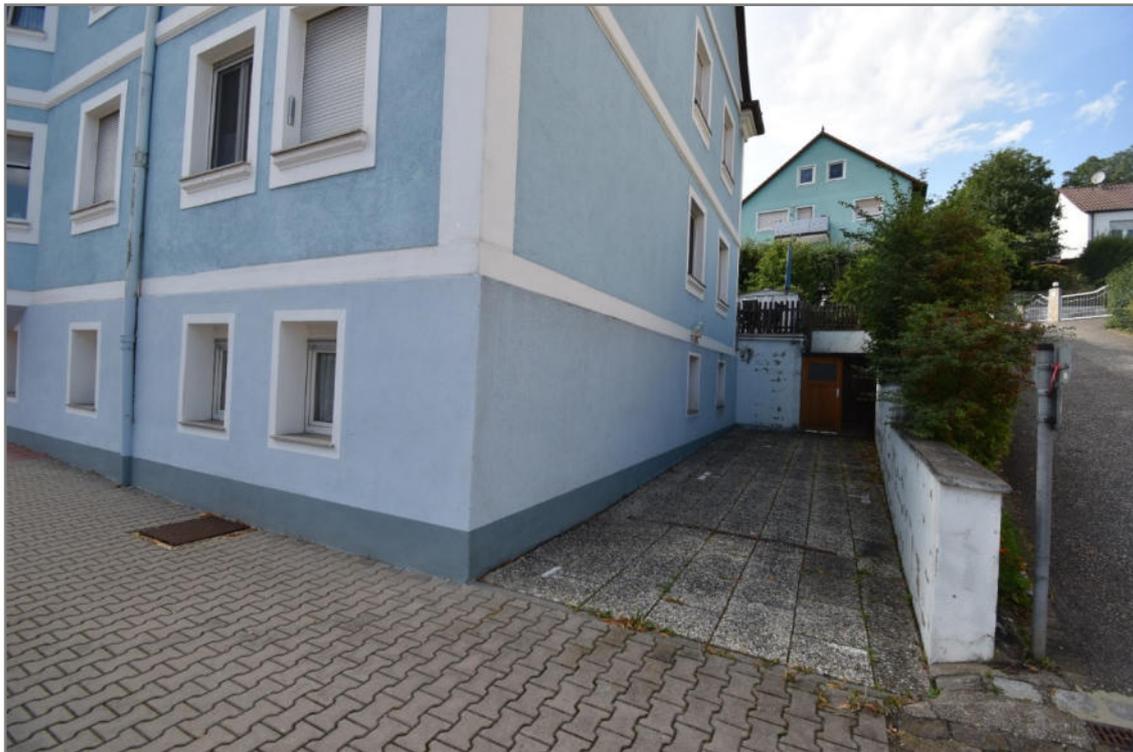
Zwischen dem Wohnhaus und der Nordostgrenze ist eine Zufahrt, mit Waschbetonplatten belegt, zu einem in den Hang gebauten Fahrradschuppen vorhanden. Im Schuppen ist der Fußboden ebenfalls mit Waschbetonplatten belegt.

**Blick nach Nordwesten auf die Zufahrt zwischen Wohnhaus und Nordostgrenze zum Fahrradschuppen**

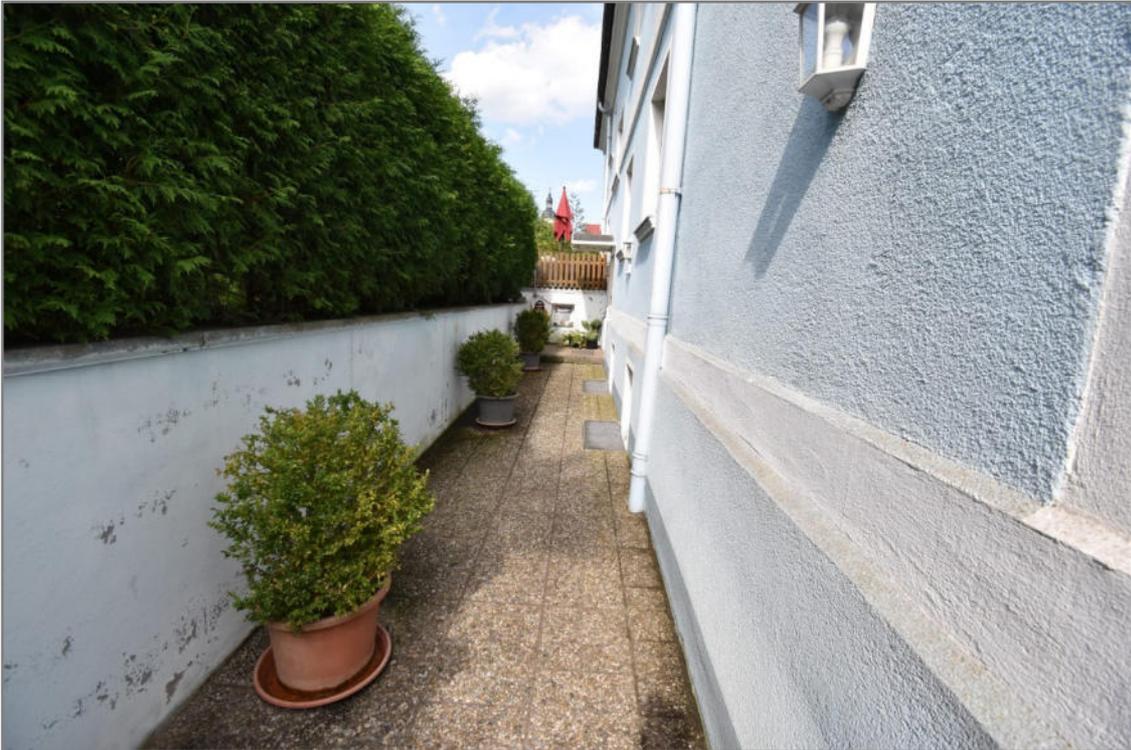
Von hier aus kann über eine Außentreppe, Stufen in Waschbeton, ein mit Waschbetonplatten belegter Weg an der Nordwestseite des Gebäudes zum Hauseingang begangen werden.

Der Weg ist zum nachfolgenden Hang mit einer Mauer abgebösch. Hinter der Mauer ist eine Hecke vorhanden. Der Hang kann vom Weg aus über Waschbetonstufen begangen werden und ist bis zur Nordwestgrenze als Rasen- bzw. Wiesenfläche sowie einem Wäschetrocknenplatz ausgeführt, an der Grenze ist eine weitere Hecke vorhanden.

**Weg entlang der Nordwestseite des Wohnhauses zum Hauseingang,  
links die Stützmauer mit Hecke zum nordwestlichen Grundstücksbereich**

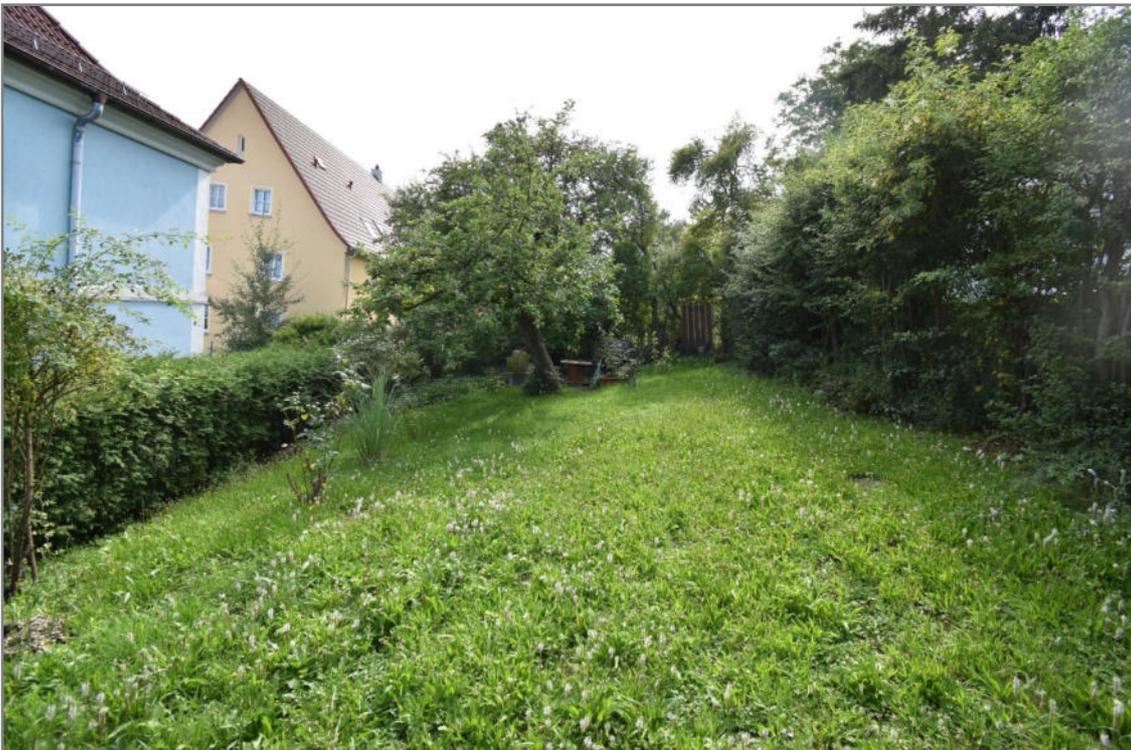
**Nordwestlicher Grundstücksbereich**

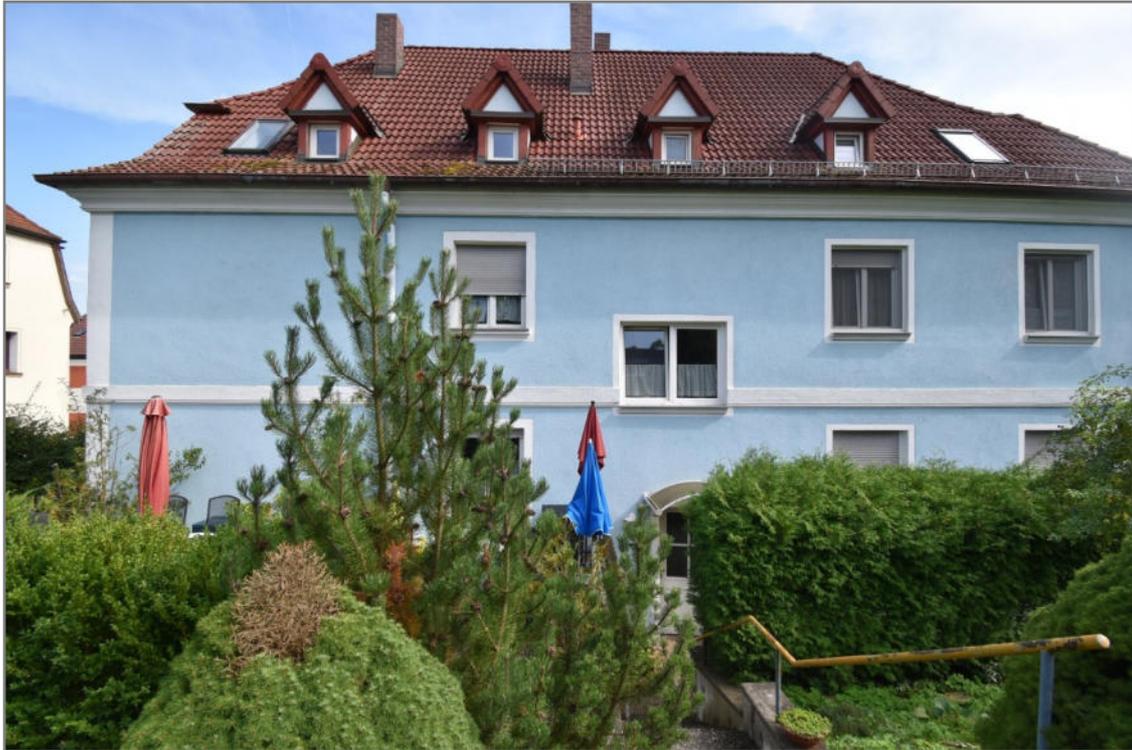
**Blick vom nordwestlichen Grundstücksbereich  
aus nach Südosten auf das Wohnhaus**

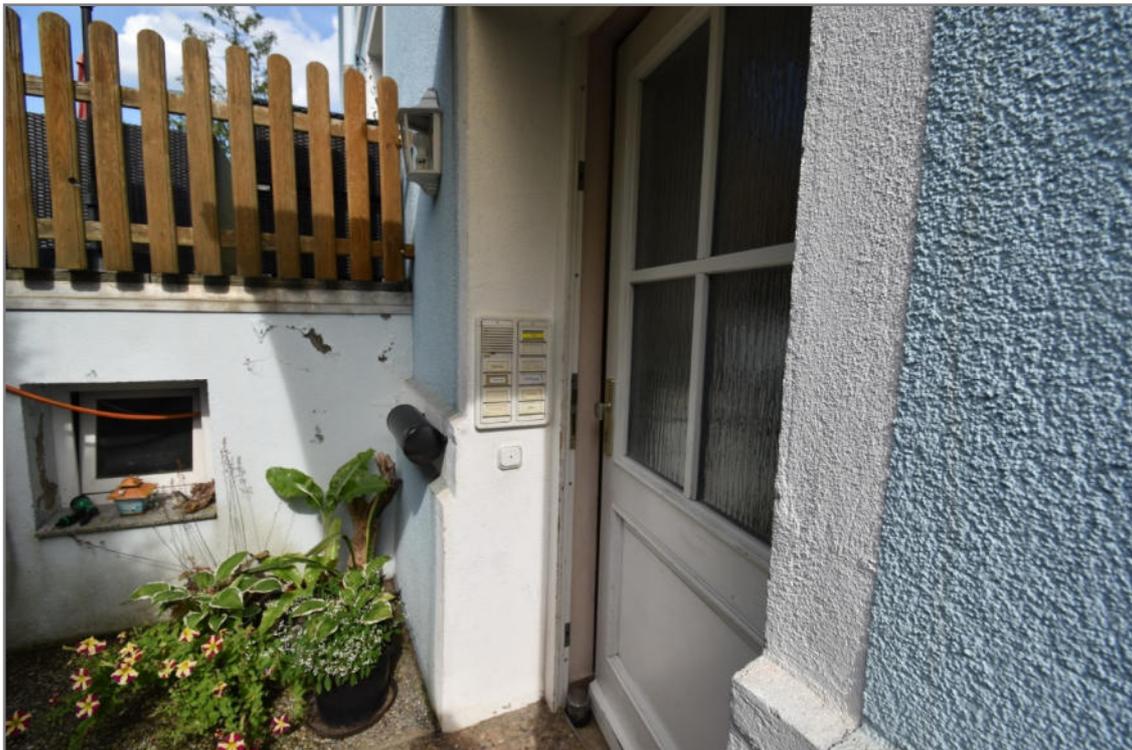
Das Gebäude wird an seiner Nordwestseite über eine Haustür, Holz mit Isolierglaseinlagen im oberen Bereich, begangen. Linksseitig ist in der Laibung eine Klingel-/Wechselsprechanlage, Fabrikat Siedle, mit zehn Klingeltasten eingebaut.

**Ansbacher Straße 14, Hauseingang  
an der Nordwestseite des Gebäudes**

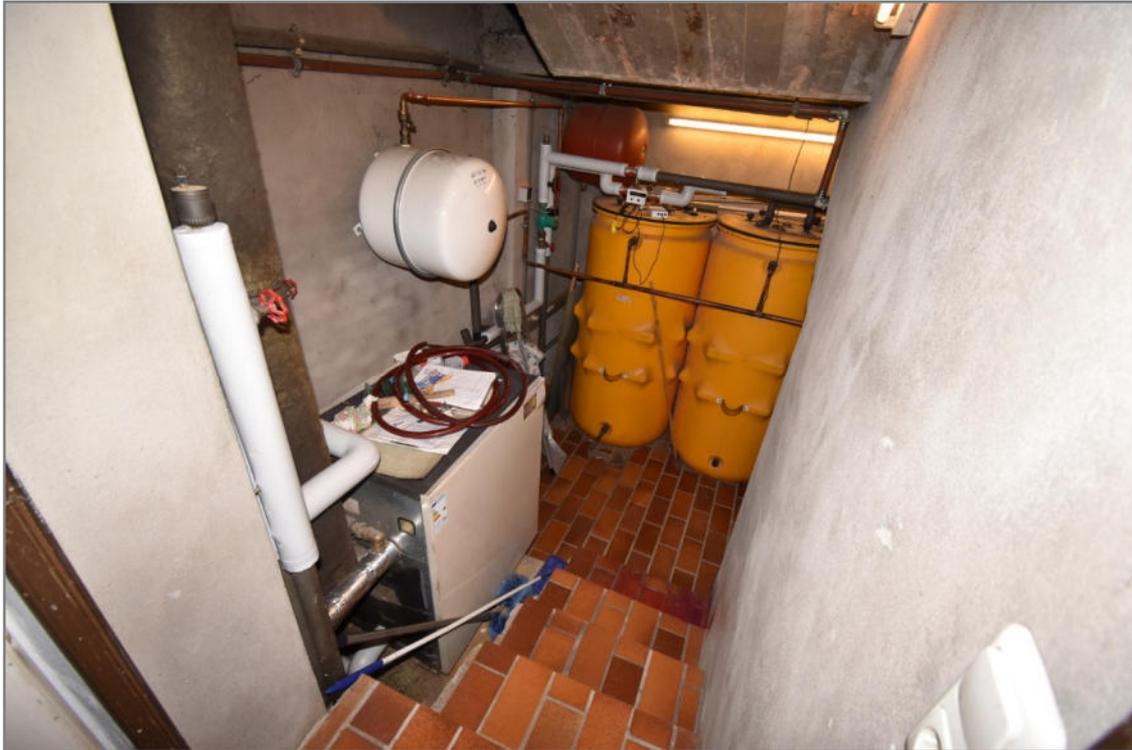
Über eine Stufe nach unten und eine nachfolgende Stahltür wird der Heizungsraum begangen. Hier ist eine Zentralheizung, Fabrikat DeDietrich, mit einem Ölbrenner, Fabrikat Weishaupt, und drei separaten Brauchwasserspeichern vorhanden. Weiterhin befinden sich hier die Wasseruhr und die Wasserverteilung.

**Kellergeschoss,  
Heizungsraum mit Ölzentralheizung und Brauchwasserspeichern**

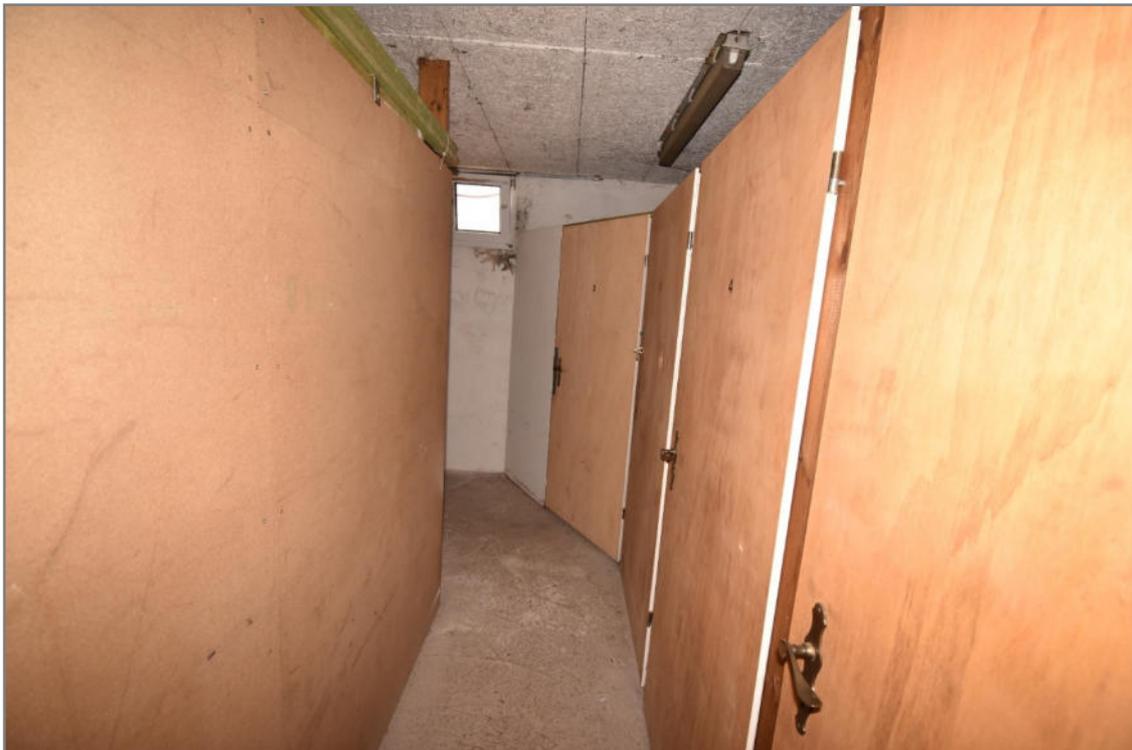
Über eine Stahltür wird der Kellerbereich mit Kellerabteilen für die Wohnungen begangen, welche über eher provisorisch eingebaute Holztüren begangen werden.

**Kellergeschoss,  
Kellerbereich mit Abteilen für die Wohnungen Nr. 1 bis 8**

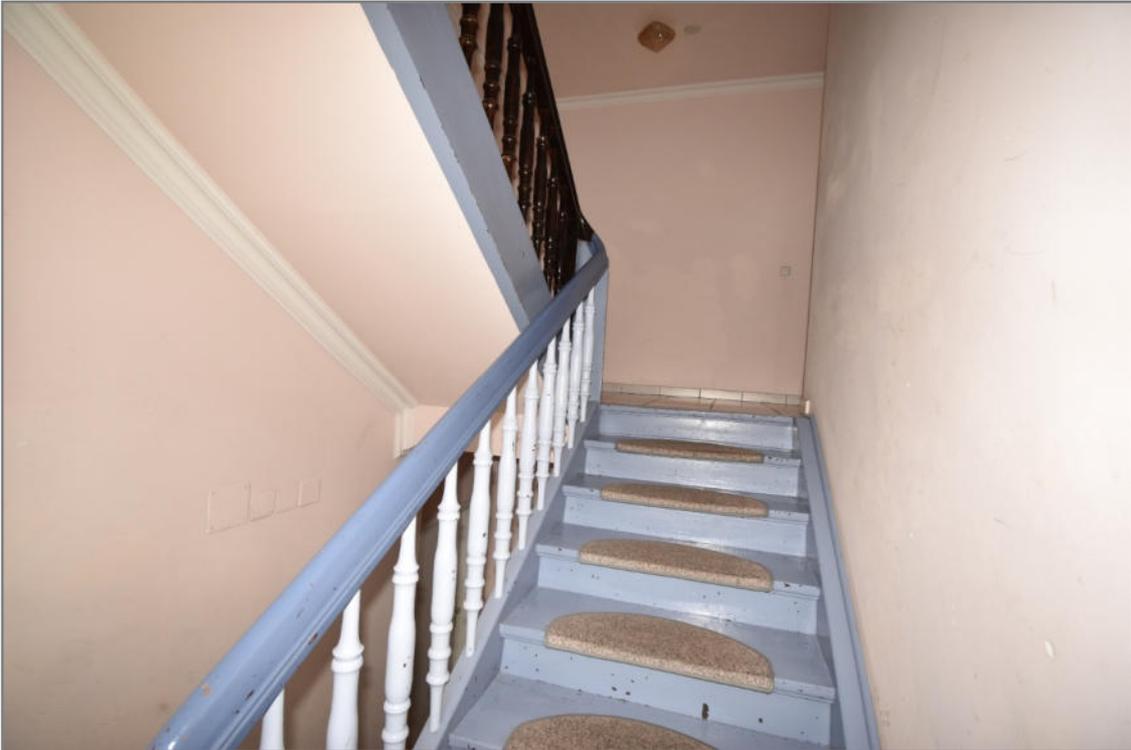
Die vertikale Erschließung des Gebäudes erfolgt über ein Treppenhaus, ein Aufzug ist nicht vorhanden. Der Treppenlauf vom Keller- bis zum Erdgeschoss ist massiv ausgeführt, Tritt- und Setzstufen mit Juramarmor belegt, Geländer in Holz. Der Treppenlauf vom Erd- bis zum Dachgeschoss ist mit Wand- und Lichtwange, Tritt- und Setzstufen sowie Geländer in Holz ausgeführt, wahrscheinlich aus der Gesteinszeit des Gebäudes. Die Belichtung und Belüftung im Treppenhaus erfolgt über Kunststoffisoliertglasfenster, Herstellungsdatum laut Stempel 12.09.1994.

**Treppenhaus, Holzterapie zum Ober- und Dachgeschoss**

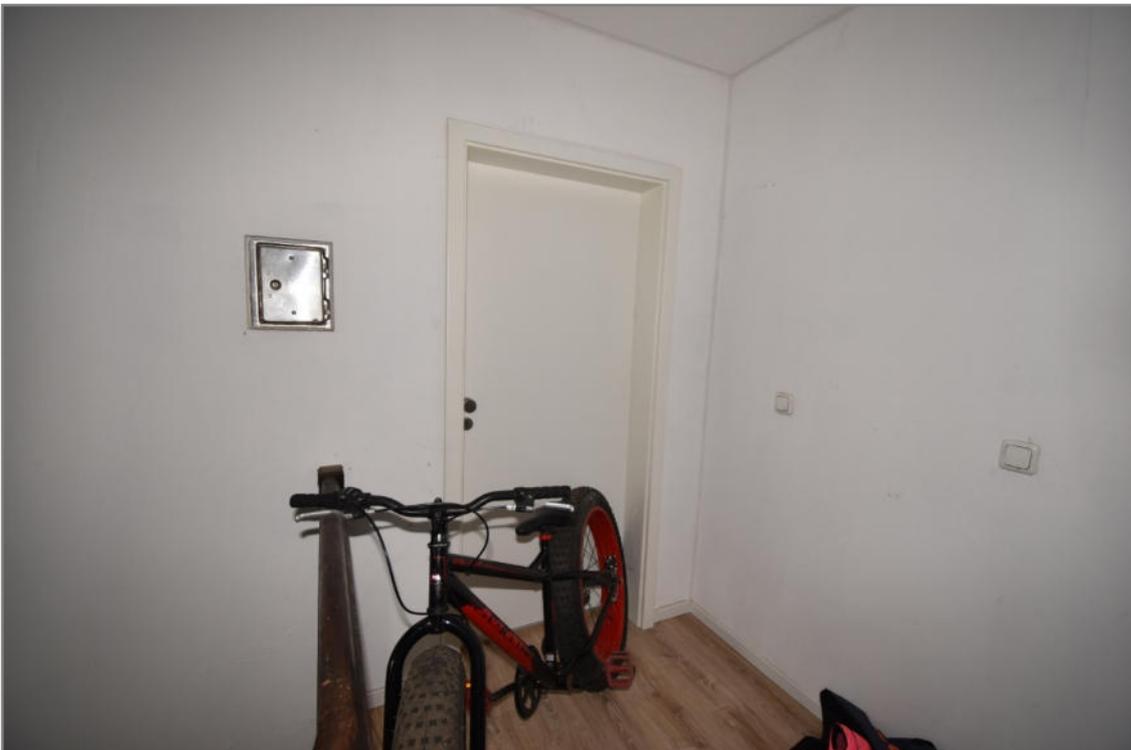
Am Treppenpodest Dachgeschoss ist der Fußboden mit Laminat belegt. Die Wände sind verputzt und gestrichen. Die Decke ist in Gipskarton, gestrichen, ausgeführt.

Nach den vorliegenden Planunterlagen stellt sich die Wohnung mit Diele, Bad/WC, Küche, Wohnzimmer und Schlafzimmer dar und wird vom Treppenpodest aus über eine Wohnungstür, Holz, weiß beschichtet, begangen.

**Dachgeschoss, Blick vom Treppenpodest  
aus auf die Tür zur Wohnung Nr. 9**
