# GUTACHTEN

**Art:** Verkehrswertermittlung nach § 194 BauGB - Kurzfassung

**Anwesen:** Tiefenthal, Winzerstraße 12

**Datum:** 23.12.2025

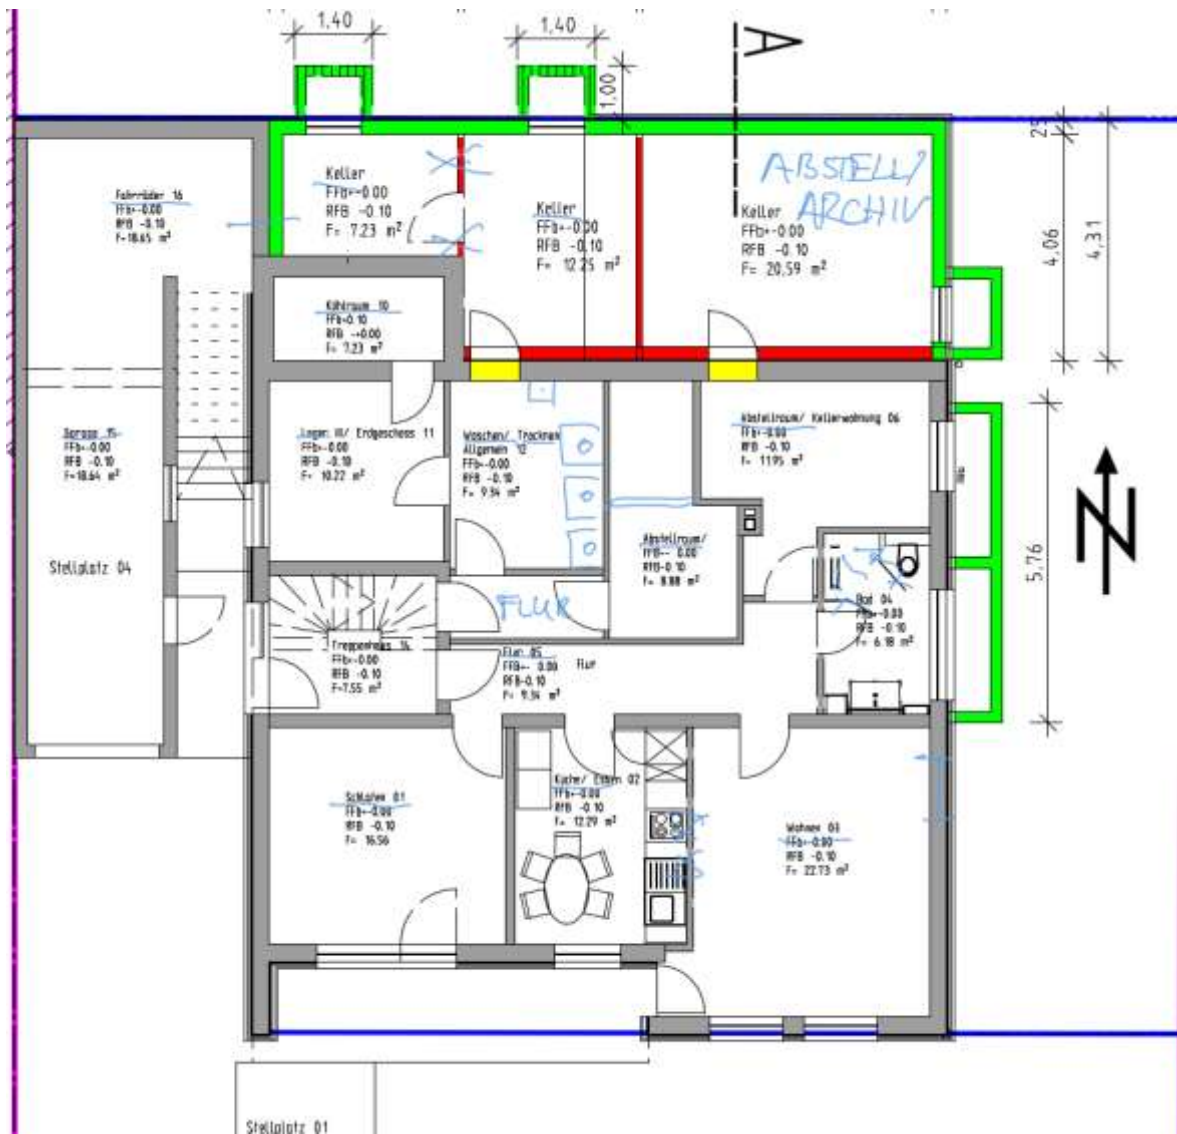
Untergeschoss:

Das Wohngebäude besteht aus einem teilweise zu Wohnzwecken ausgebautem Untergeschoss, Erdgeschoss und ausgebautem Dachgeschoss. Die Erschließung im Wohngebäude erfolgt über eine innenliegende Treppe. Je Geschoss wird eine Wohneinheit erschlossen.

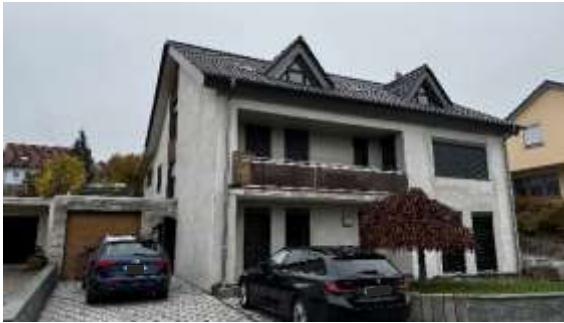
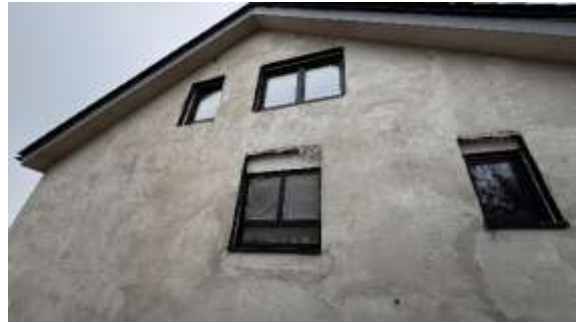
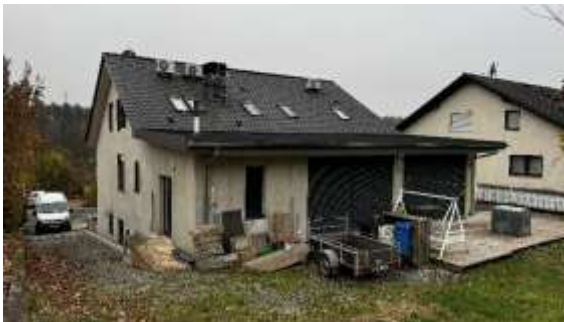
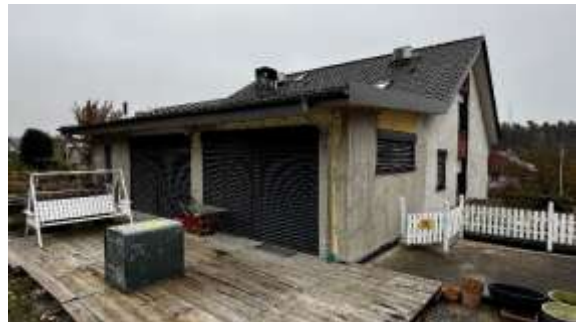
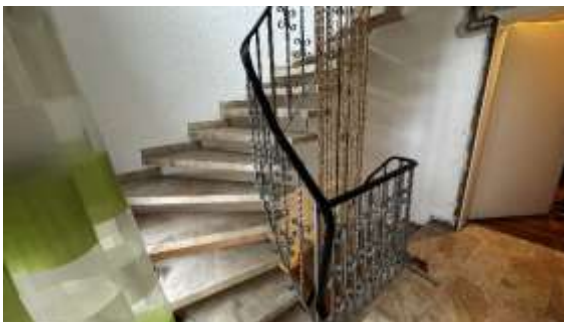
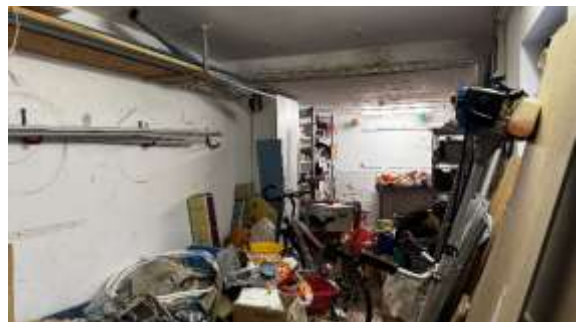
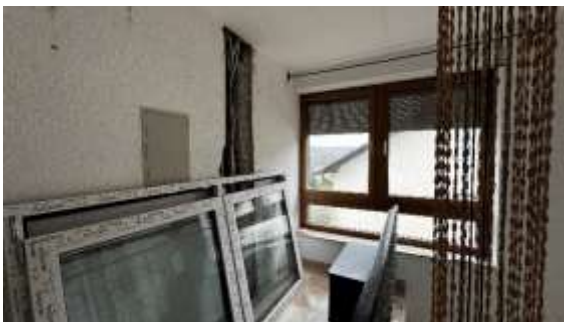
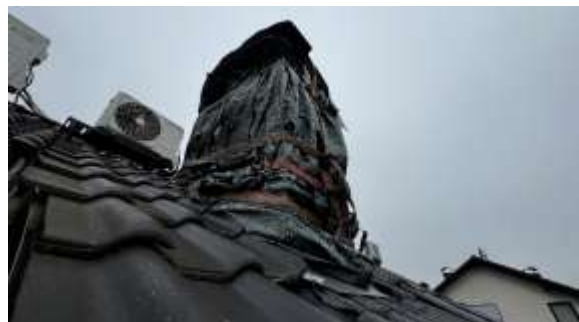
Außen und Allgemein:

- Außenfassade: nicht fertiggestellt. Es fehlt der Oberputz sowie einzelne Anschlüsse im Bereich Fensterlaibungen, Fensterbänke und Abtreppung im Bereich der Außentreppe.

- Am Zugang der Wohnung Erdgeschoss fehlt die Umwehrung.
- Die Verkleidung des Kaminkopfs fehlt.

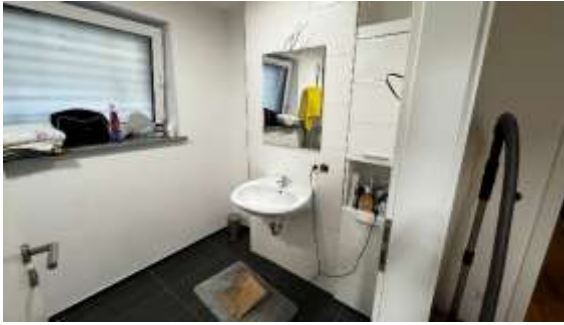
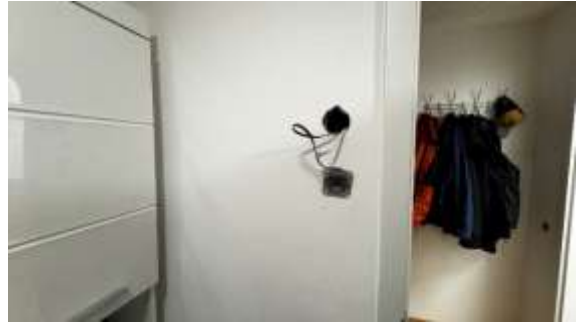
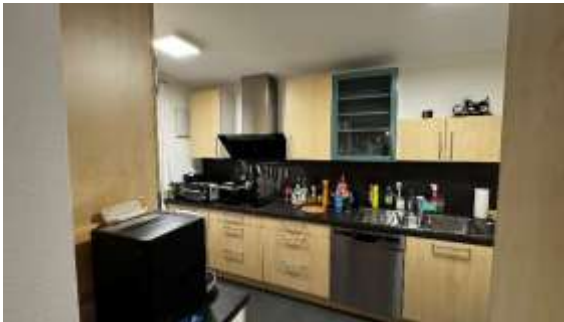
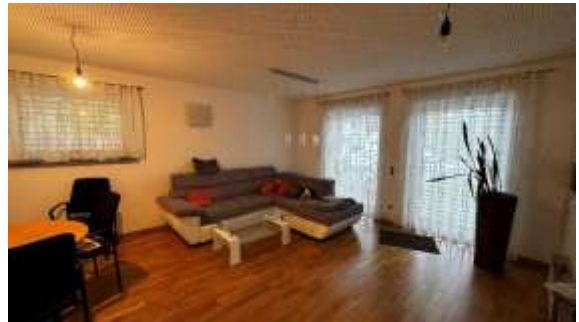
### Wohnung Untergeschoss:

- Wohnung Untergeschoss: Die Fertiginstallation Elektro fehlt teilweise.
- Wohnung Erdgeschoss, Duschbad: Waschtisch nicht montiert, Armatur fehlt. WC-Abdeckplatte Spülkasten ist demontiert.

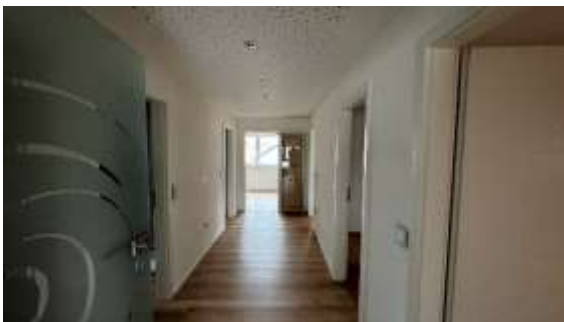
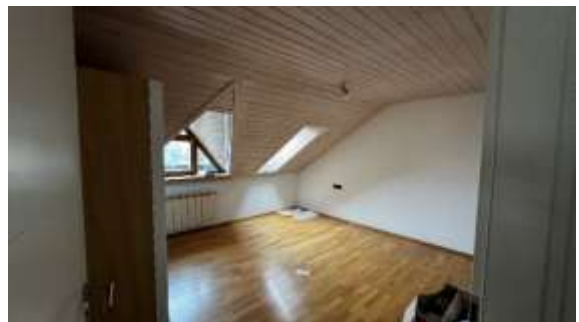
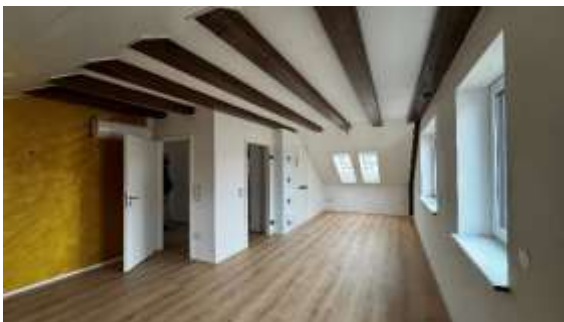
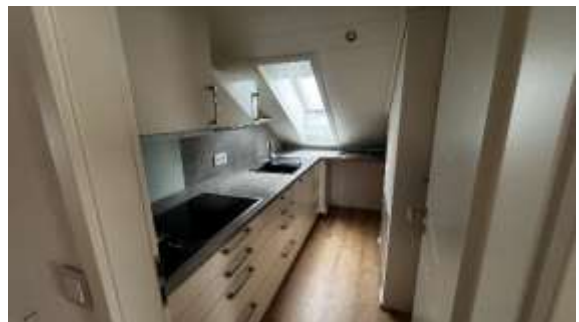
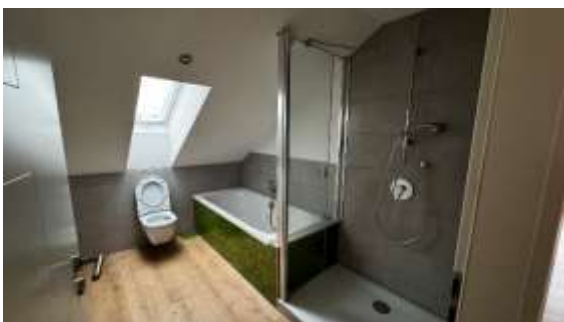
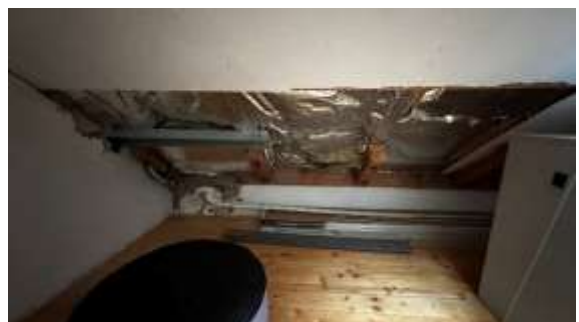
### Wohnung Dachgeschoss:

- Zugangstüre vom Treppenhaus zur Wohnung im Dachgeschoss: Montiert ist eine rahmenlose Glastüre. Die Türe erfüllt nicht die Erfordernis einer Wohnungstüre.
