**GUTACHTEN**  
**zur Verkehrswertermittlung**  
Kirtelstraße 8  
97773 Aura im Sinngrund

**Geschäftszeichen**  
**des Auftraggebers: 3 K 8/24**  
**des Sachverständigen: 24037 S**  
19. Juni 2024

Erstellung eines Gutachtens zum Verkehrswert des Anwesens Kirtelstraße 8, 97773 Aura im Sinngrund, Flurnummer 130/3

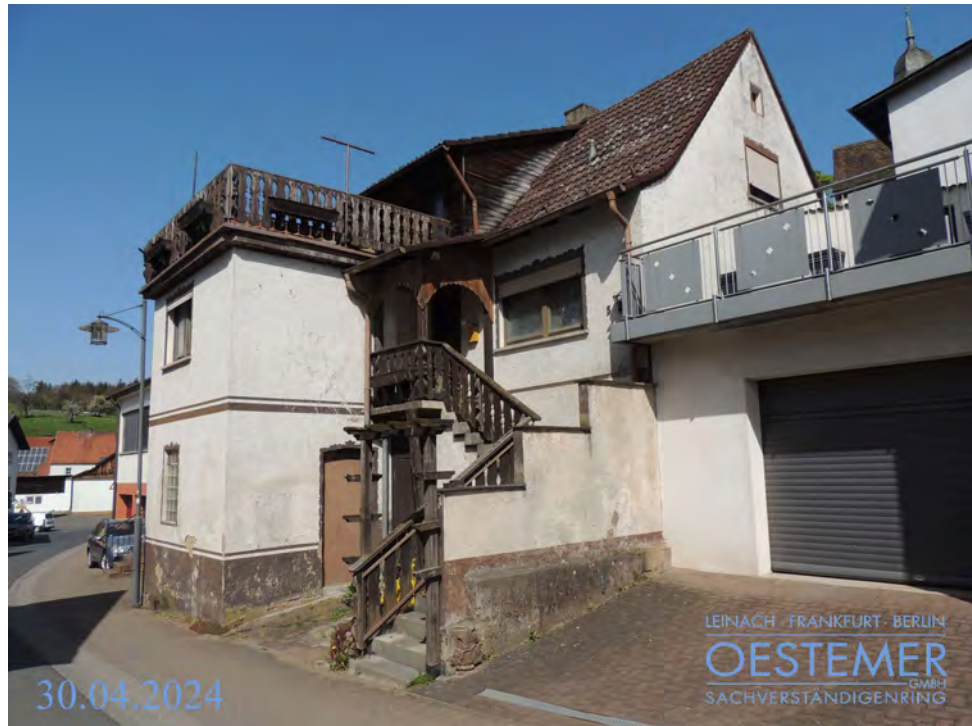
Ich habe 39 Aufnahmen angefertigt s. Anlage 5.2. Das Bild 35 zeigt ein Anwesen, gegenüber der Straße liegend. Das Grundstück werde laut S schon seit mehreren Jahren bisher erfolglos, zum Verkauf angeboten.
