Exposé zur Wertermittlung

Aktenzeichen: AZ 252109

Grundstück Flurnummer 133 Gemarkung Königsfeld
bebaut mit

**Wohnhaus mit Nebengebäuden
Hauptstr. 27
96167 Königsfeld**

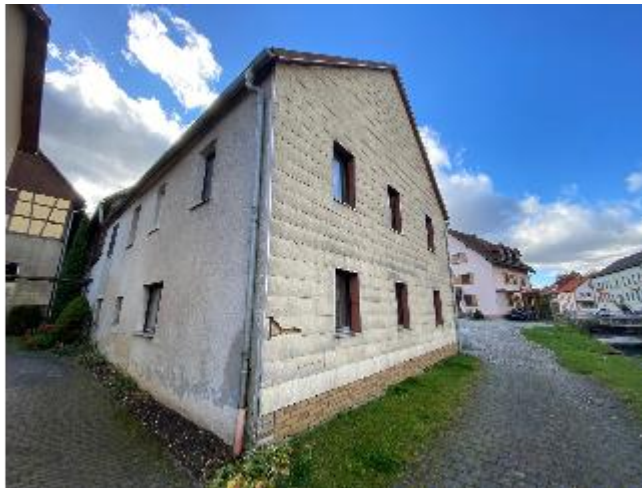
Das Wohnhaus mit Anbau ist auf die östliche Grundstücksgrenze gebaut.

Die nördliche Giebelfassade steht ebenfalls direkt auf der Grundstücksgrenze zur öffentlichen Verkehrsfläche. Das Nebengebäude befindet sich auf der westlichen Grundstücksgrenze.

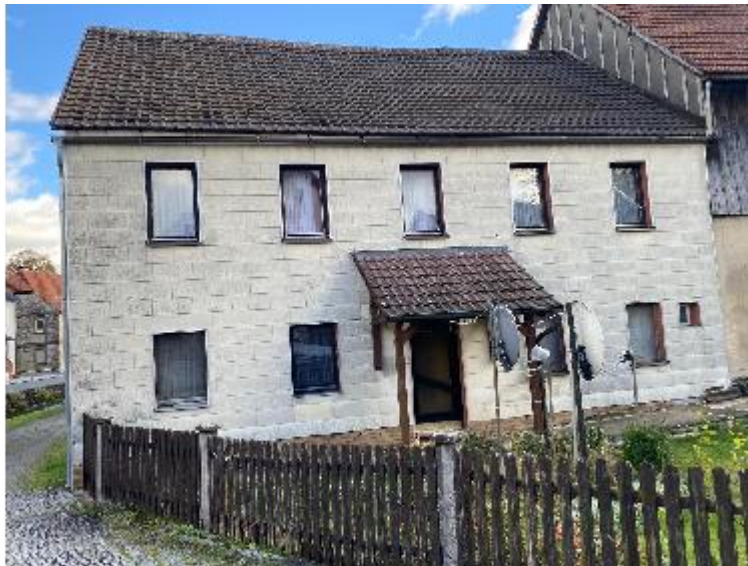
Im nördlichen Bereich steht ein zweigeschossiges Wohnhaus, das Dachgeschoss ist nicht ausgebaut.

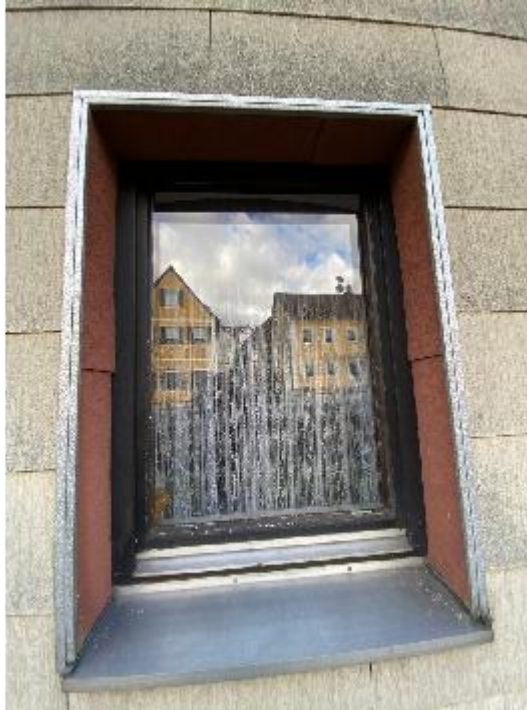
Die Nord- und die Westfassade ist mit Faserzementplatten bekleidet, welche mit großer Wahrscheinlichkeit asbesthaltig sind. Der Sockel ist mit Bitumen bekleiden. Die Holzfenster sind in einem sehr schlechten baulichen Zustand.

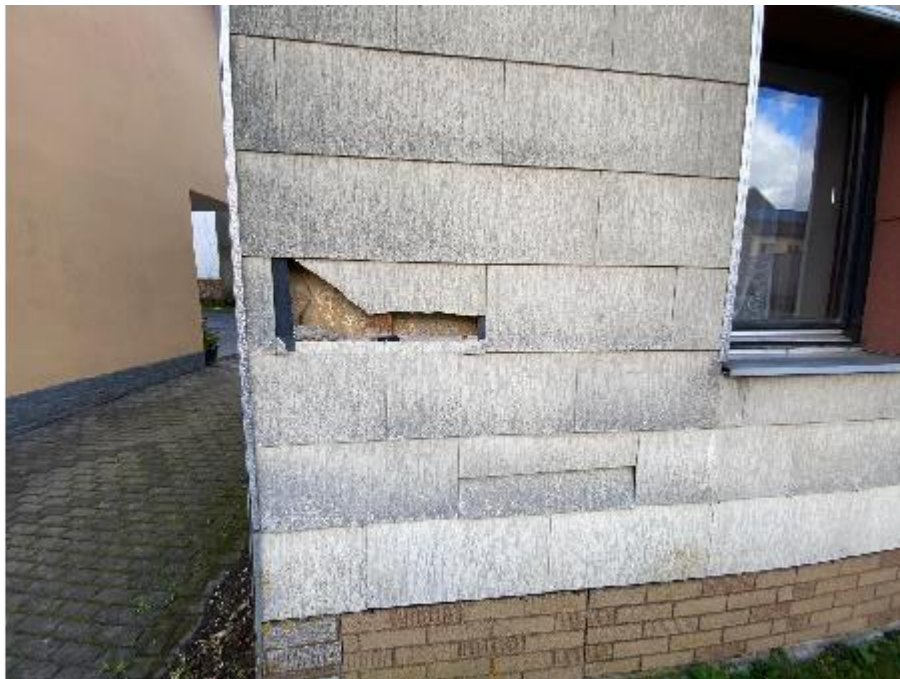
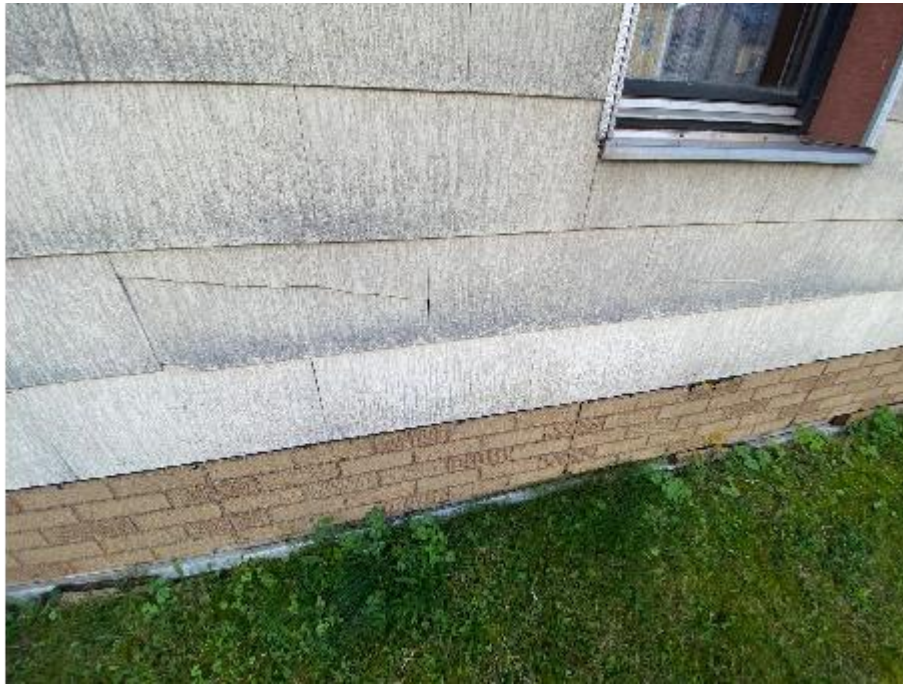
Im Bereich der Fassade gibt es zahlreiche Schäden, es gibt Risse und die Bitumenbahn löst sich an vielen Stellen von der Holzunterkonstruktion.

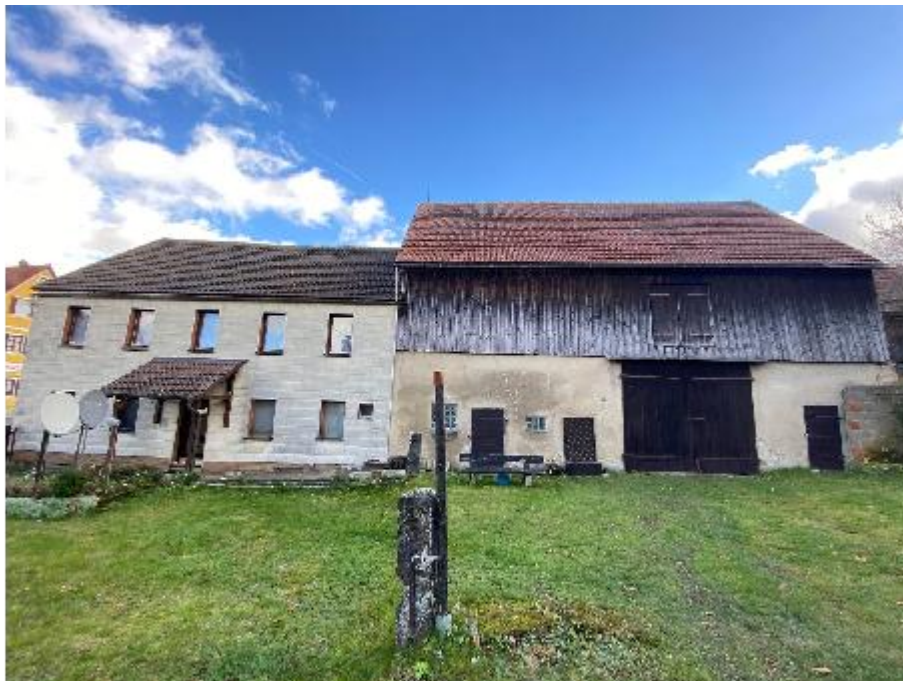
Die Entwässerungseinrichtung besteht aus Zinkblech. Die Dacheindeckung ist aus Falzziegeln, der Zustand ist wenig gut, am First sind deutliche Verformungen erkennbar.

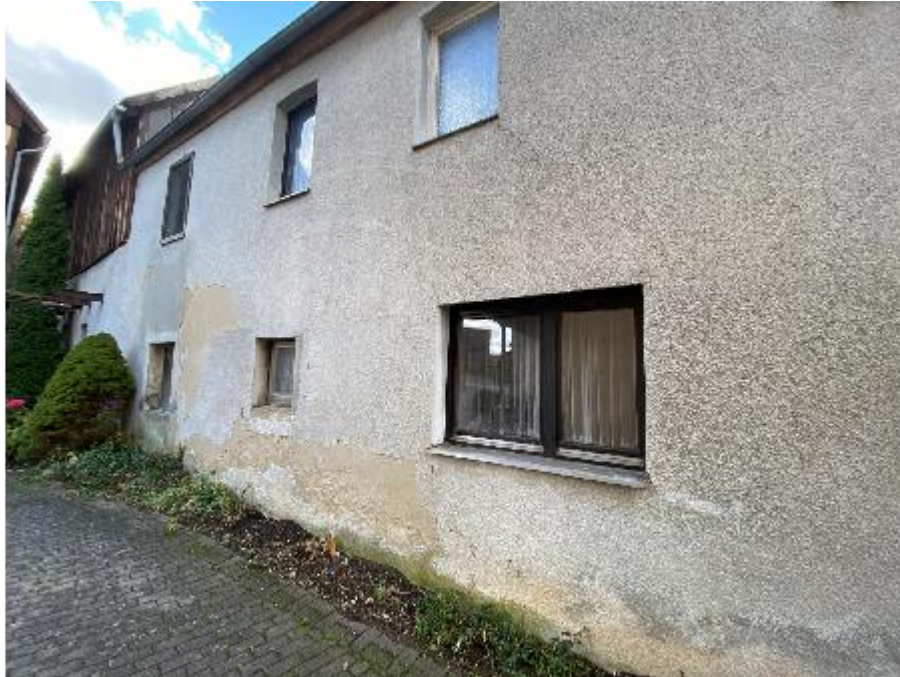
Die Ostfassade ist verputzt, es gibt Feuchteschäden und Rissbildungen. Obwohl die Außenwand grenzständig ist, gibt es Fensteröffnungen.

Bei der vorliegenden Verkehrswertberechnung wird davon ausgegangen, dass eine Sanierung des Gebäudes nicht wirtschaftlich ist. Es werden deshalb Abbruchkosten angesetzt. Das Grundstück ist groß genug, um auch mit entsprechenden Abstandsflächen eine Bebauung zu ermöglichen.

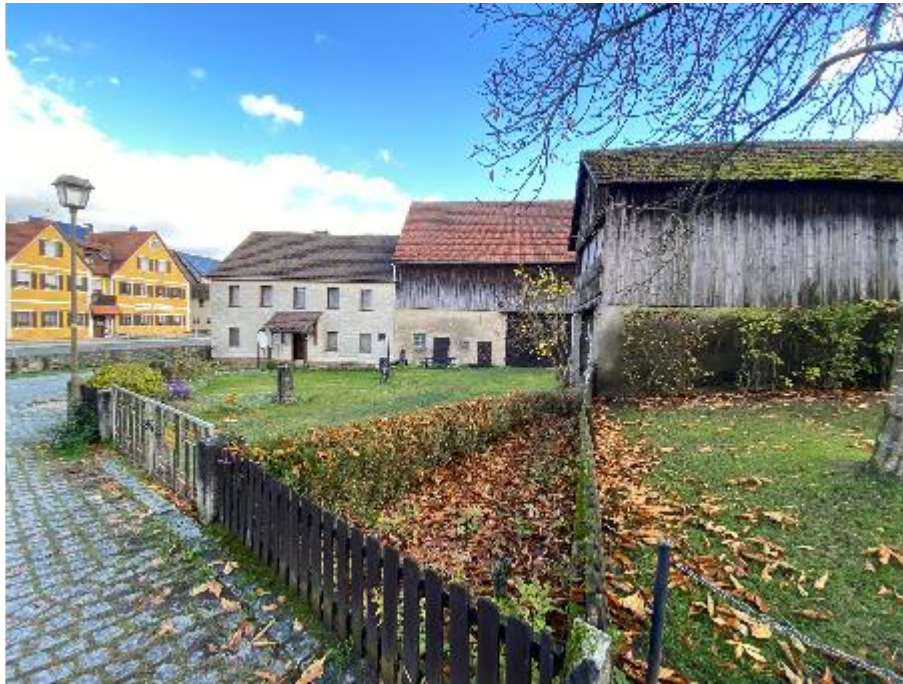
Im Süden gibt es einen Anbau an das Wohnhaus, hier handelt es sich um den ehemaligen Stall und Lagerscheune.

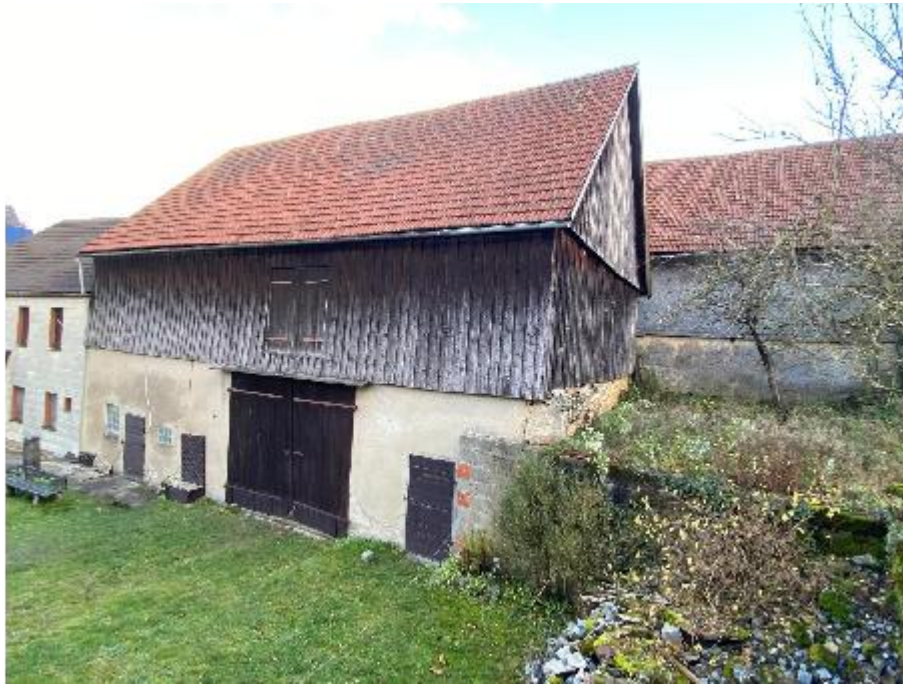
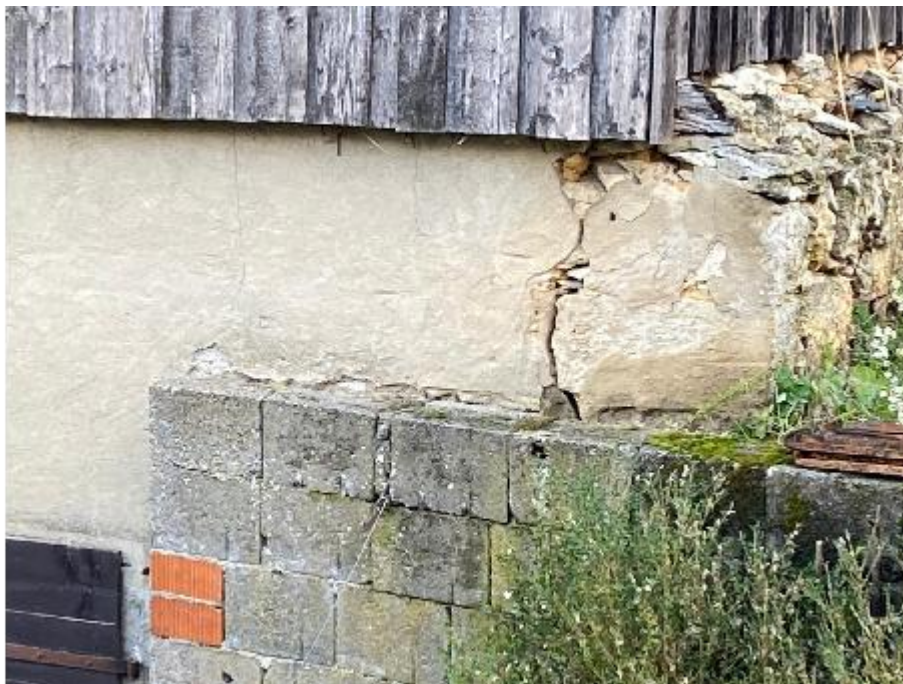
Das Erdgeschoss des Stall- und Scheunengebäudes ist massiv ausgeführt, die Wände sind verputzt. Das Obergeschoss ist mit Holz bekleidet und die Satteldachkonstruktion ist mit Formziegeln gedeckt. Im Bereich der Fassade gibt es bereits Verformungen und auch die Dacheindeckung ist in einem sehr schlechten baulichen Zustand.

Auch bei diesem Gebäude ist eine wirtschaftliche Sanierung nach Meinung des Unterzeichners nicht realisierbar.

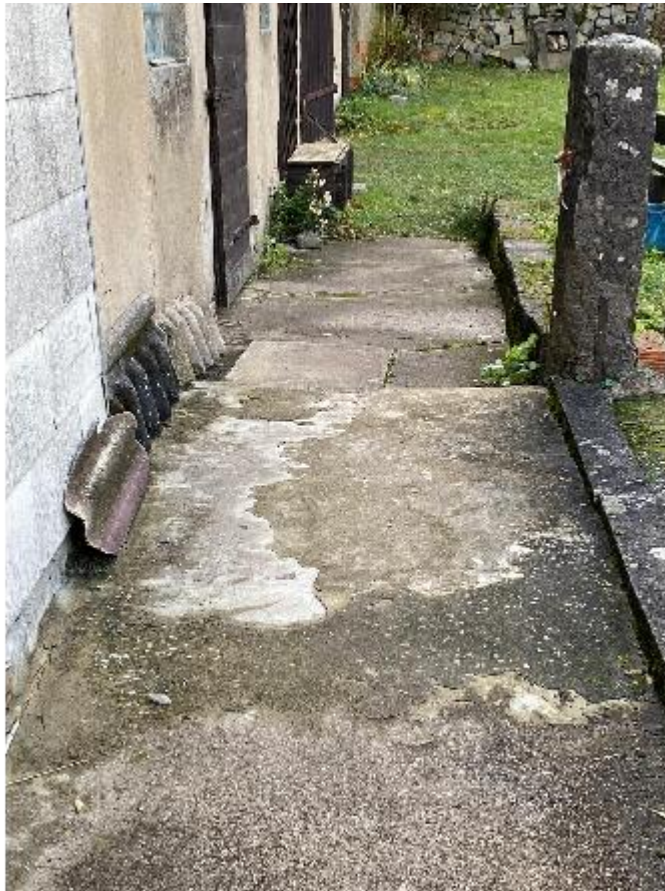
Der Zugang zur Hauseingangstür ist mit Beton befestigt, die restlichen Grundstücksflächen sind mit Rasen- und Pflanzbeeten angelegt.

Entlang der Grundstücksgrenze ist ein einfacher Holzzaun mit Betonsäulen verbaut, diese sind jedoch zum Teil beschädigt. Im südlichen Bereich des Grundstücks gibt es eine Stützwand aus Betonsteinen. Im Zuge der Verkehrswertermittlung ist der Zustand der Außenanlagen nicht wertrelevant.

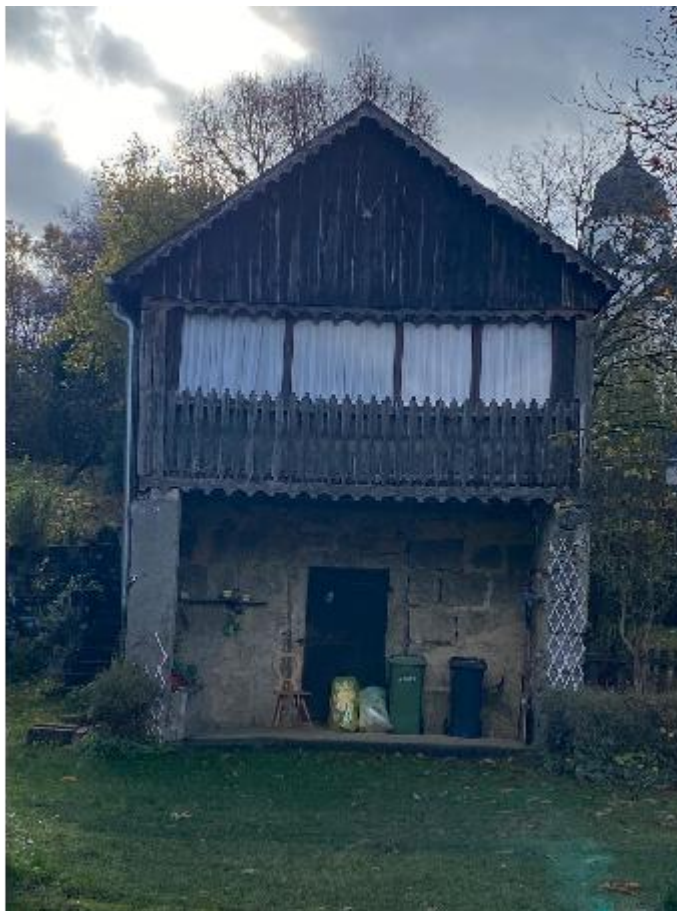
Das Nebengebäude ist ein zweigeschossiger Baukörper. Das Erdgeschoss ist massiv gemauert, im Obergeschoss gibt es zum Teil Holzwände. Auf der Südseite sind massive Risse erkennbar.

Da im Zuge einer Neubebauung des Grundstücks das Nebengebäude aus Platzgründen abgerissen werden müsste, werden auch hier bei der Verkehrswertberechnung Abbruchkosten berücksichtigt.
