GUTACHTEN

Art: Verkehrswertermittlung nach § 194 BauGB - Kurzfassung

Anwesen: Sommerach, Jänergasse 4

Datum: 03.07.2024

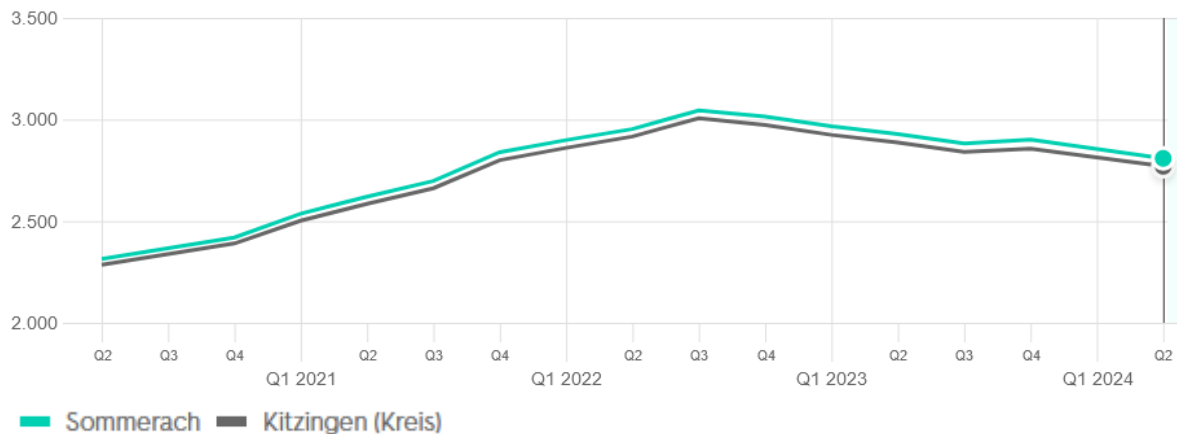
Entwicklung von Angebotspreisen für Wohnhäuser in Sommerach⁴:

Die durchschnittlichen Angebotspreise sind in den letzten Jahren kontinuierlich gestiegen. Ab der zweiten Jahreshälfte 2022 sind leicht sinkende Angebotspreise zu beobachten. Die Auswertung beinhaltet Bestandsobjekte und projektierte Neubauvorhaben.
